Dossier Technique Immobilier

Numéro de dossier : 22A_03933
 Date du repérage : 26/04/2022

Résumé de l'expertise n° 22A_03933

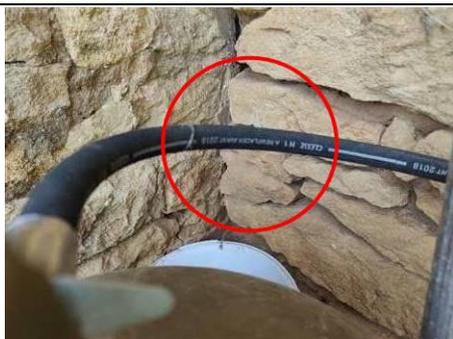
Photo n° PhGaz001
7d4 : La date limite d'utilisation de la lyre GPL en caoutchouc armé n'est pas lisible ou est dépassée. La date limite d'utilisation de la lyre GPL est dépassée; Faire intervenir un installateur gaz qualifié pour remplacer la lyre GPL

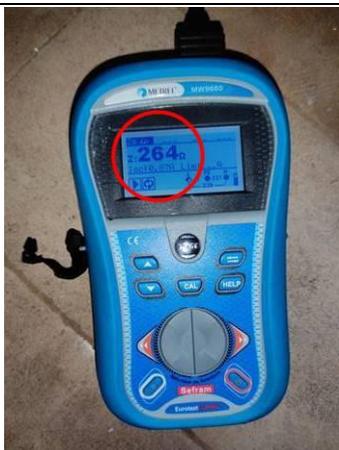
Photo PhEle001

Libellé de l'anomalie : B3.3.1 d La valeur de la résistance de la prise de terre n'est pas adaptée au courant différentiel résiduel (sensibilité) du ou des dispositifs différentiels protégeant l'ensemble de l'installation électrique.

Remarques : Valeur de la résistance de la prise de terre inadaptée au(x) dispositif(s) différentiel(s) ; Faire intervenir un électricien qualifié afin d'adapter la prise de terre au(x) dispositif(s) différentiel(s)

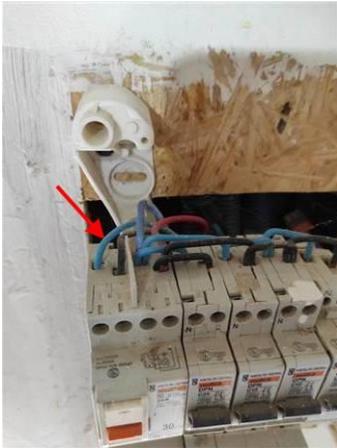
Photo PhEle002
 Libellé de l'anomalie : B4.3 f2 La section des conducteurs de la canalisation d'alimentation d'au moins un tableau n'est pas en adéquation avec le courant assigné du dispositif de protection placé immédiatement en amont ou avec le courant de réglage du disjoncteur de branchement placé immédiatement en amont.
 Remarques : Présence de conducteurs d'alimentation de section inadaptée au courant assigné du disjoncteur principal placé en amont ; Faire intervenir un électricien qualifié afin de remplacer les conducteurs inadaptés (Divers tableaux)

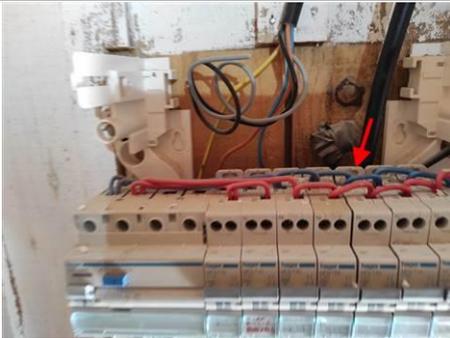
Photo PhEle003
 Libellé de l'anomalie : B4.3 f3 A l'intérieur du tableau, la section d'au moins un conducteur alimentant les dispositifs de protection n'est pas adaptée au courant de réglage du disjoncteur de branchement.
 Remarques : La section des conducteurs de pontage n'est pas en adéquation avec le courant de réglage du disjoncteur de branchement (Divers tableaux)

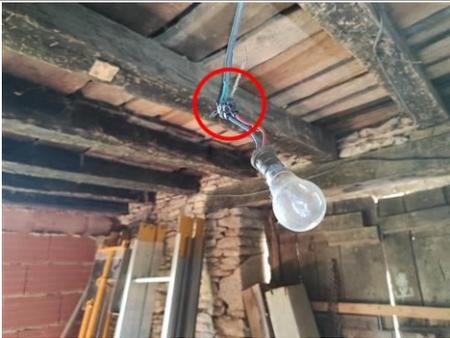
Photo PhEle004
 Libellé de l'anomalie : B7.3 d L'installation électrique comporte au moins une connexion avec une partie active nue sous tension accessible.
 Remarques : Présence de connexion de matériel électrique présentant des parties actives nues sous tension ; Faire intervenir un électricien qualifié afin de remplacer les matériels présentant des parties actives nues sous tension (Divers propriété)

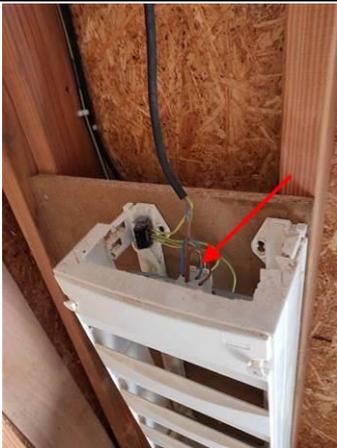
Photo PhEle005
 Libellé de l'anomalie : B7.3 e L'installation électrique comporte au moins un dispositif de protection avec une partie active nue sous tension accessible.
 Remarques : Présence de dispositif de protection de matériel électrique présentant des parties actives nues sous tension ; Faire intervenir un électricien qualifié afin de remplacer les matériels présentant des parties actives nues sous tension

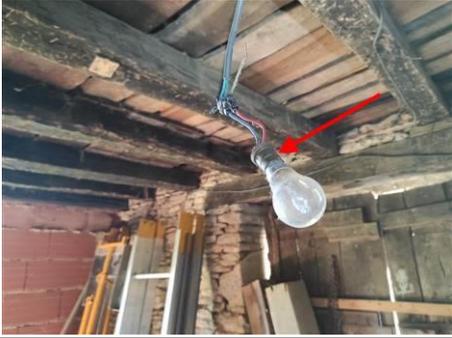
<p>Photo PhEle006 Libellé de l'anomalie : B8.3 a L'installation comporte au moins un matériel électrique vétuste. Remarques : Présence de matériel électrique vétuste (douilles, interrupteurs, socles de prise...) ; Faire intervenir un électricien qualifié afin de remplacer les matériels électriques vétustes (Grange - Pièce 1)</p>

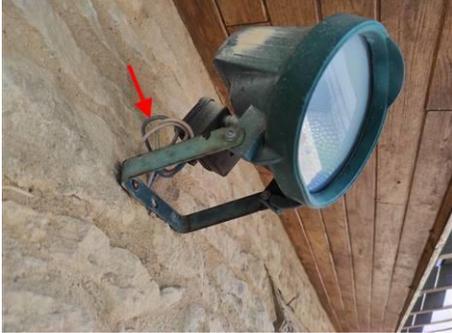
<p>Photo PhEle007 Libellé de l'anomalie : B8.3 e Au moins un conducteur isolé n'est pas placé sur toute sa longueur dans un conduit, une goulotte ou une plinthe ou une huisserie, en matière isolante ou métallique, jusqu'à sa pénétration dans le matériel électrique qu'il alimente. Remarques : Présence de conducteurs électriques non protégés mécaniquement ; Faire intervenir un électricien qualifié afin d'installer des protections mécanique sur les conducteurs non protégés (Divers propriété)</p>
