Dossier Technique Immobilier

Numéro de dossier : EPM02082201
Date du repérage : 02/08/2022

Adresse : **153 Impasse Nicolas Copernic**

Commune : **24200 SARLAT LA CANEDA (France)**

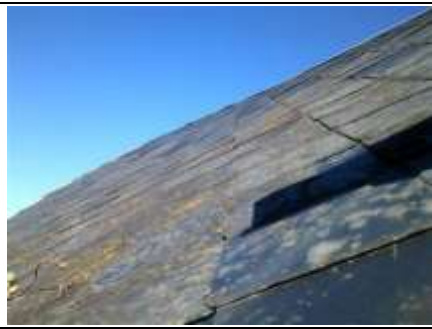
Photo n° PhA001
 Localisation : Rez de chaussée - Cuisine
 Ouvrage : Toitures
 Partie d'ouvrage : Ardoises
 Description : Ardoises (fibres-ciment)
