DOSSIER DE DIAGNOSTICS TECHNIQUES

Réf dossier n° PM15022301

Type de bien : **MAISON INDIVIDUELLE ET DEPENDANCES**

**1316 ROUTE D'EYRIGNAC
LIEU DIT ESTEIL
24200 STE NATHALENE**

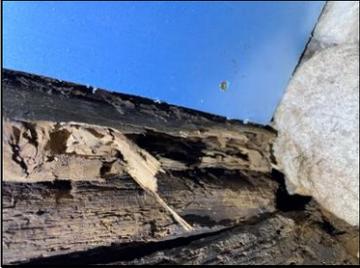
<i>Niveau</i>	<i>Local</i>

Rdc	Cave
Traces d'infestations : Présence d'indices d'infestation de termites souterrains (Altération du bois)
