Contrôle de fonctionnement et d'entretien d'une installation d'assainissement non collectif

RAPPORT DE VISITE

N° dossier : CARA500

Adresse : **Sesquiere Basse**
973 Rte du Grand Bois
24370 CARLUX

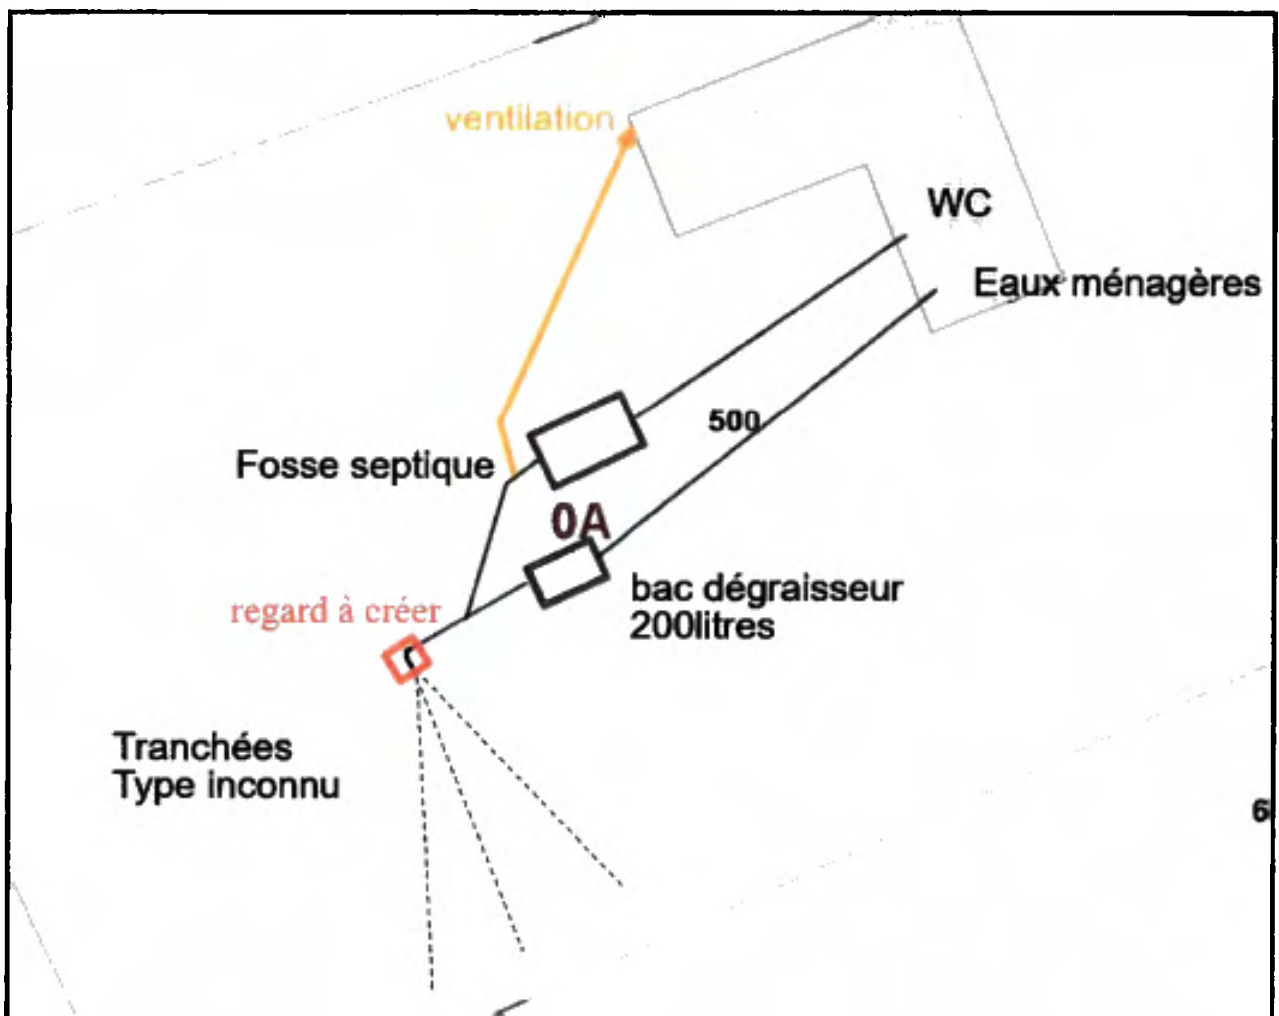
Schématisme de principe de l'installation d'assainissement non collectif

NB : En l'absence de plan, le passage précis des tuyaux depuis le bâtiment jusqu'au regard à créer de préférence est à définir par le maître d'ouvrage. Ce schéma ne se substitue pas à un plan de détail.

- regard de répartition à créer
