SUIVI D'UNE INSTALLATION D'ASSAINISSEMENT NON COLLECTIF

Rapport de visite du Contrôle de fonctionnement

Madame Laurence DELBOS
Adresse de l'installation : **La Remise**
46120 LABATHUDE

Date de la visite : mardi 09 octobre 2012

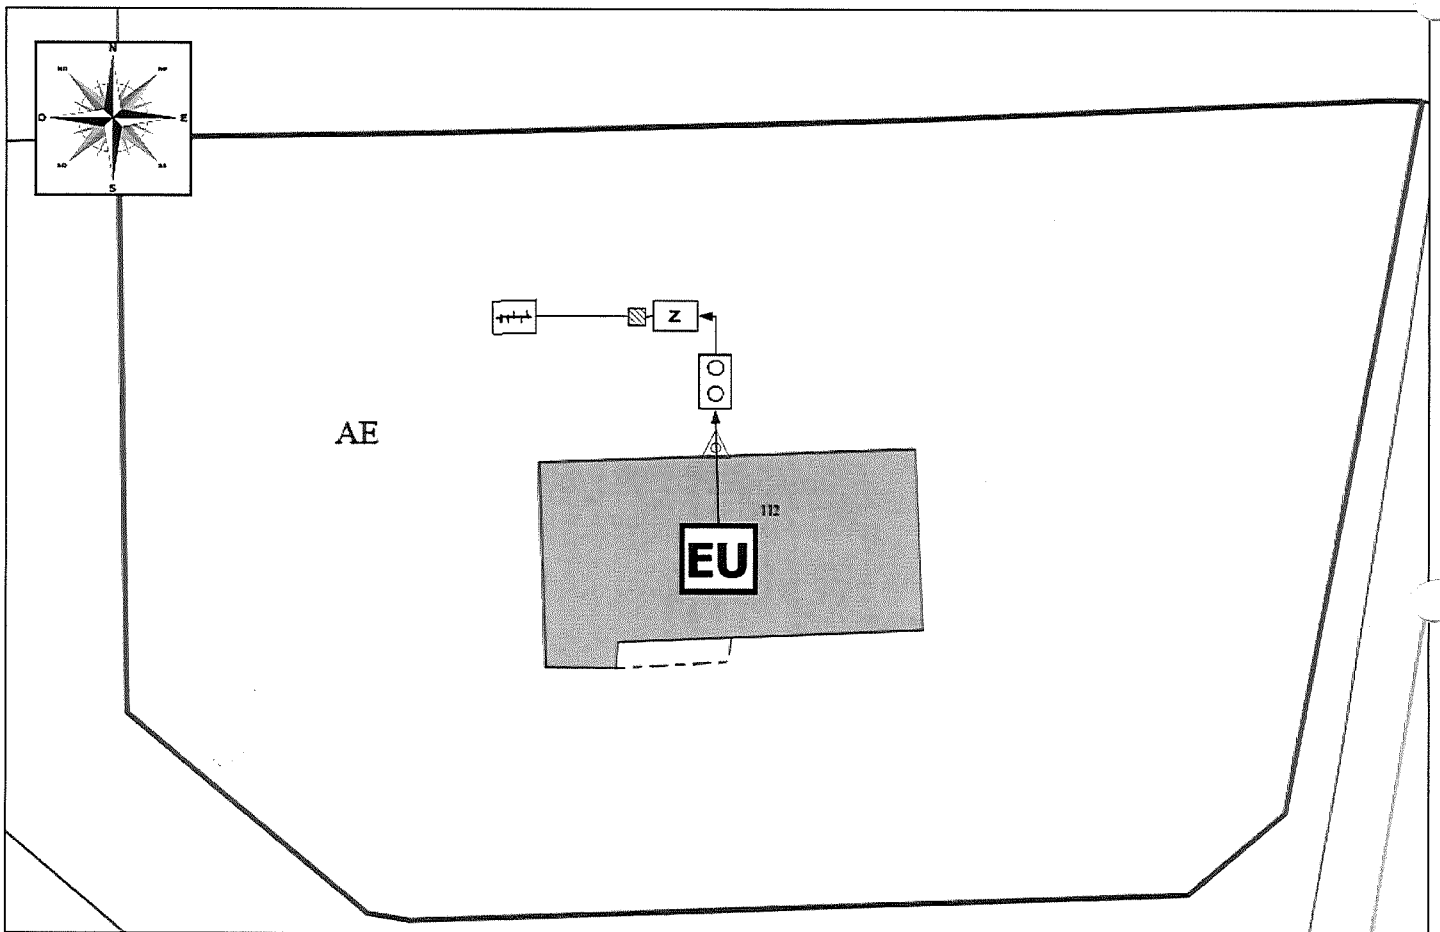
4. SCHEMA DE L'INSTALLATION

- Présence d'eau en surface au niveau de la tranchée drainante : La tranchée est certainement sous-dimensionnée, celle-ci peut-être prolongée en contre bas du terrain (à 3m des limites de propriétés).
