SUIVI D'UNE INSTALLATION D'ASSAINISSEMENT NON COLLECTIF

Rapport de visite du Contrôle de diagnostic

Adresse de l'installation : Pech Plazen
46120 RUDELLE

Date de la visite : mardi 24 mai 2011

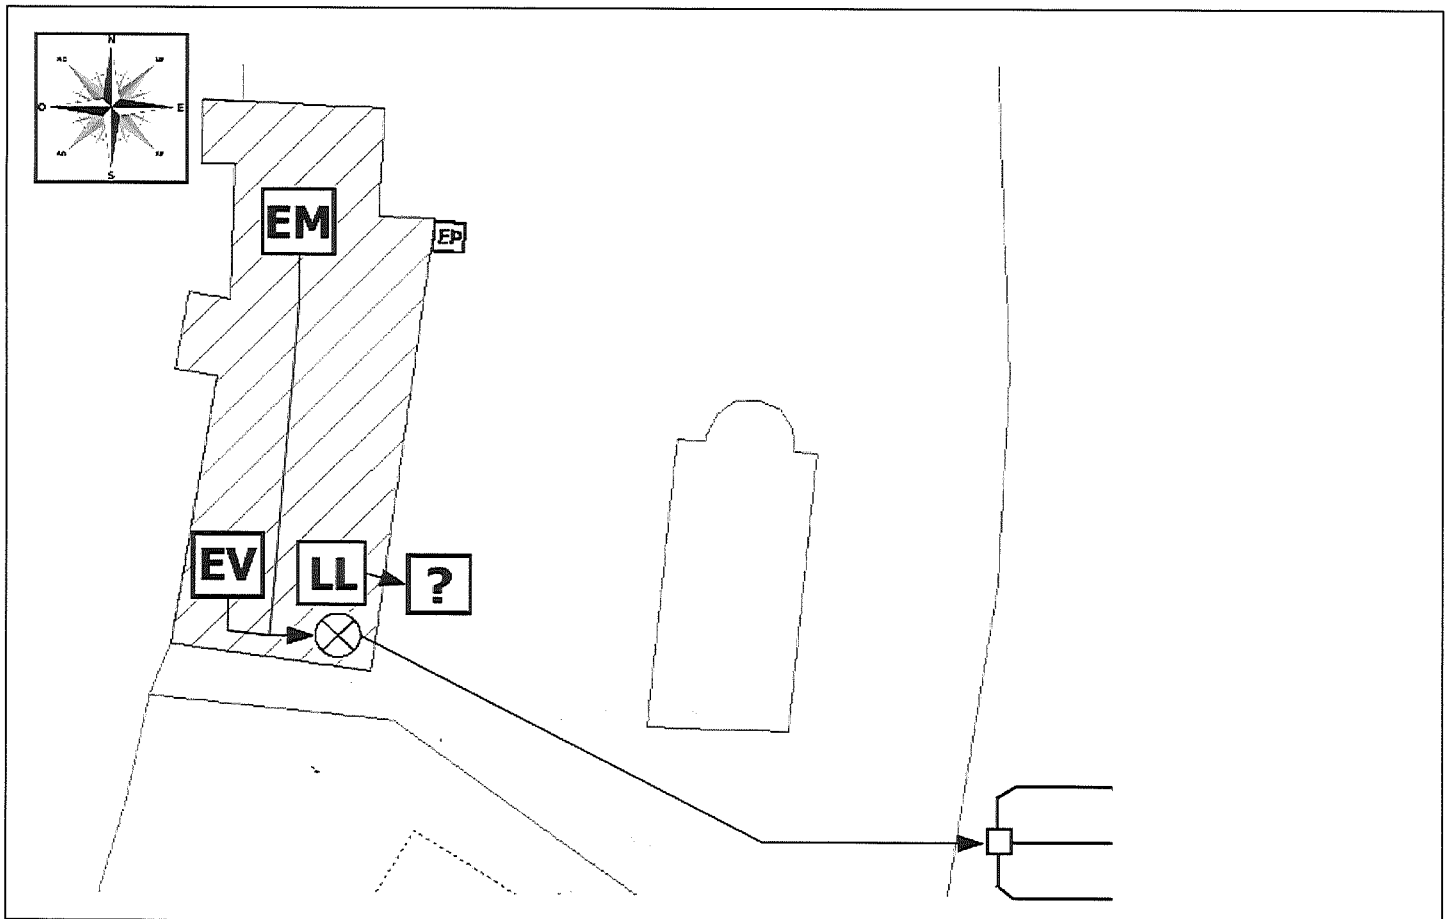
4. SCHEMA DE L'INSTALLATION

Eléments	Commentaire	Volume (en litre)	Matériau	Accessible	Destination	Etat
Fosse septique	Dans la cave	1000	Béton	Non	Drain à priori	Non vérifiable

- Fosse inaccessible (couvercle scellé) : Rendre accessible la fosse afin de contrôler son bon fonctionnement et le taux d'occupation des boues ;
- Prétraitement inadapté et/ou sous-dimensionné : Mise en place d'une filière de prétraitement adaptée aux caractéristiques de la parcelle (Assistance du SPANC possible) ;
- Destination inconnue d'une partie des eaux ménagères (lave linge) : Rendre accessible les ouvrages afin de contrôler les raccordements et la destination des eaux ;
- Traitement inaccessible et absence d'information : Mettre à jour le système de traitement en aval de la fosse afin de contrôler le mode de traitement éventuel ainsi que son bon fonctionnement.
