Dossier Technique Immobilier

Numéro de dossier : **MI2208030773**
 Date du repérage : **28/11/2022**

Rapport de l'état relatif à la présence termites dans le bâtiment

Constat de risque d'exposition au plomb CREP

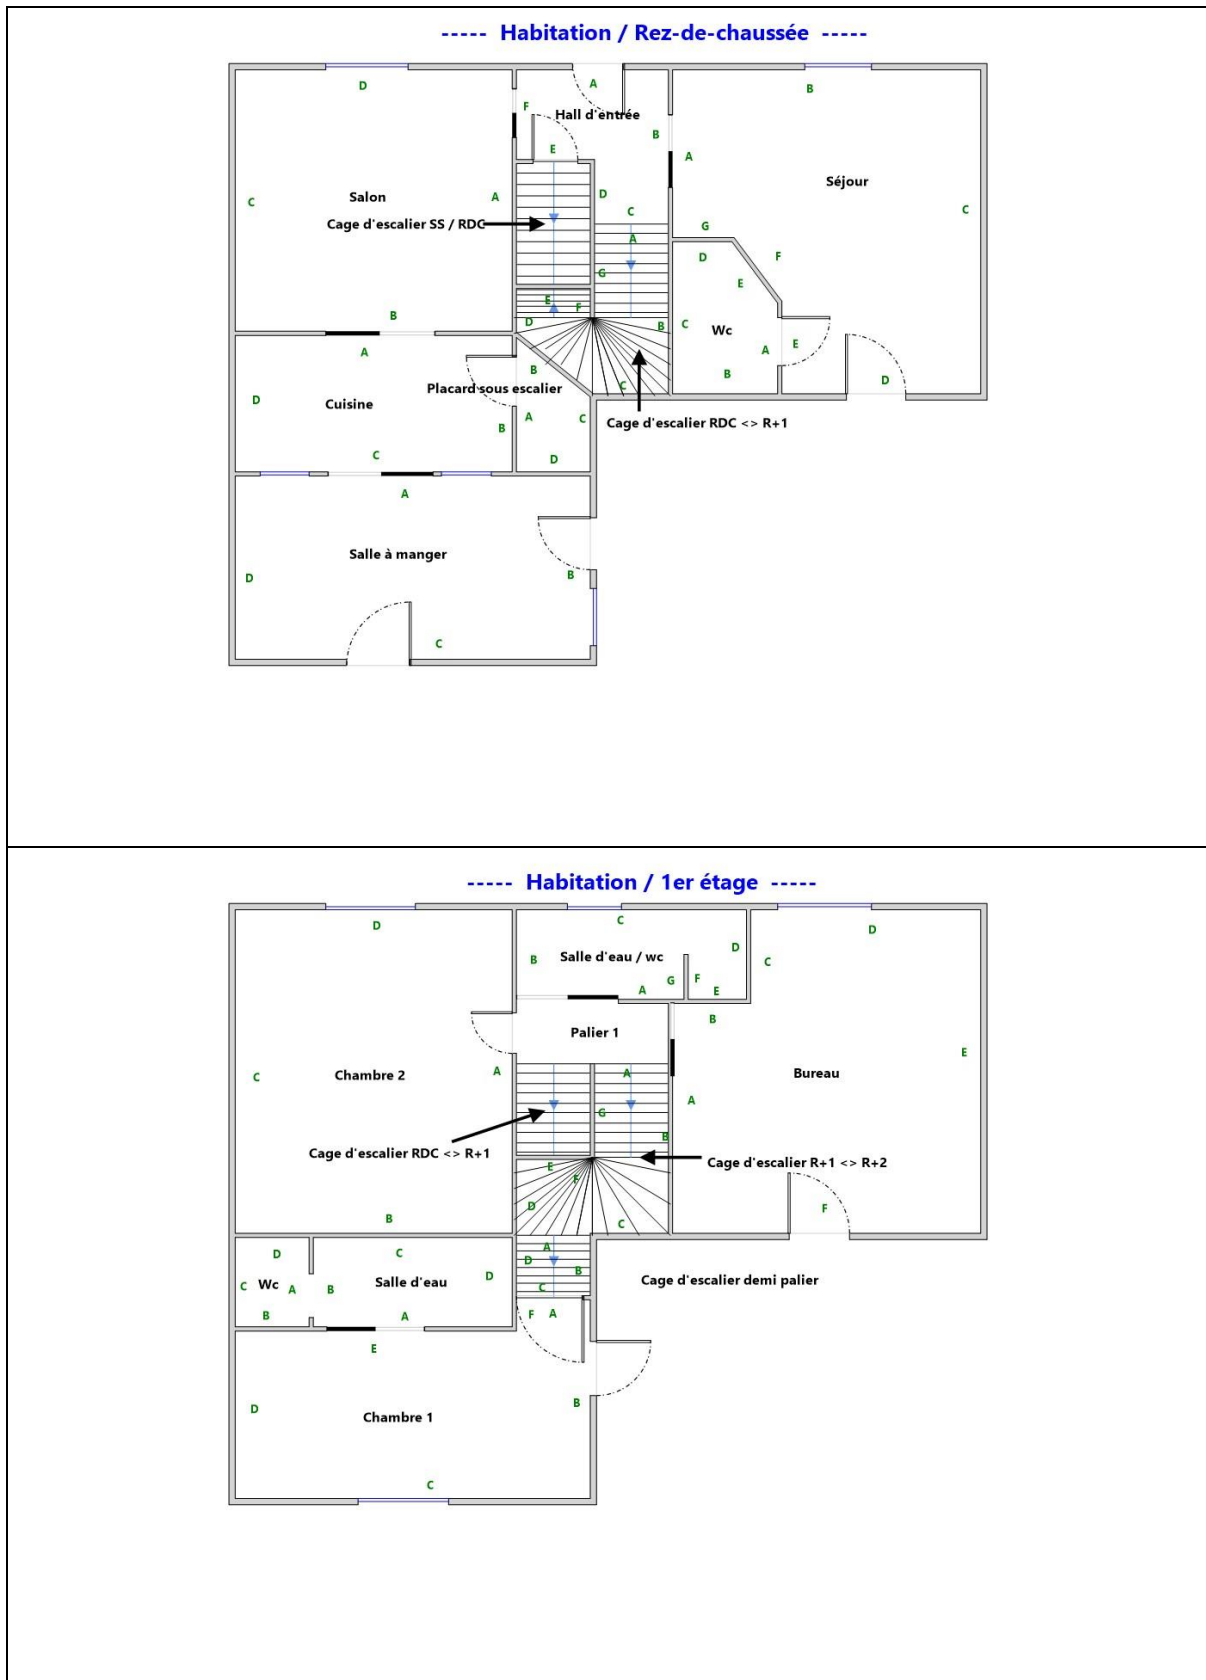
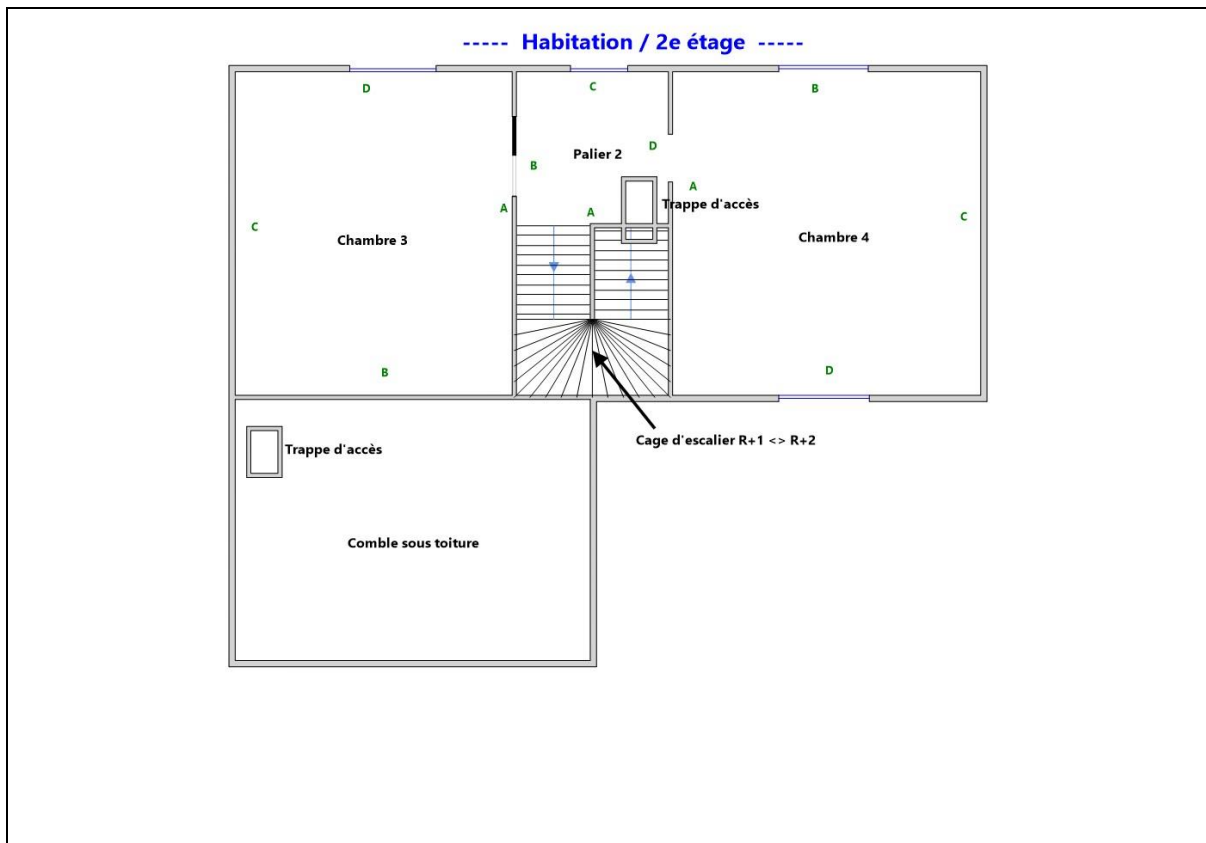
Localisation des mesures sur croquis de repérage

Du fait de la présence de revêtements contenant du plomb au-delà des seuils en vigueur et de la nature des dégradations constatées (non dégradé, non visible, état d'usage) sur certaines unités de diagnostic, le propriétaire doit veiller à l'entretien des revêtements recouvrant les unités de diagnostic de classe 1 et 2, afin d'éviter leur dégradation future.

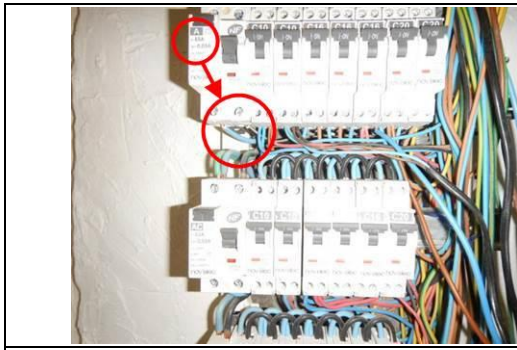
Photo MEle003

Libellé de l'anomalie : Le courant assigné (calibre) de la protection contre les surcharges et courts-circuits d'au moins un circuit n'est pas adapté à la section des conducteurs correspondants.

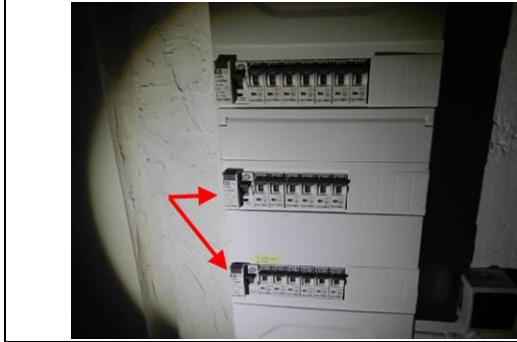
Photo MEle004

Libellé de l'anomalie : Au moins un socle de prise de courant placé à l'extérieur n'est pas protégé par un dispositif différentiel à haute sensibilité $\leq 30\text{ mA}$.
