# Dossier Technique Immobilier

Numéro de dossier : **MI2208030935**  
Date du repérage : **10/01/2023**

Désignation du ou des bâtiments	Désignation du propriétaire
Localisation du ou des bâtiments : Département : <b>46100</b> Commune : <b>Faycelles</b> Adresse : <b>La valade</b> Section cadastrale <b>ZI, Parcelle(s) n° 25, ZI 24</b> Périmètre de repérage : <b>Ensemble de la propriété</b>	Désignation du client : Nom et prénom : <b>Mr et Mme GERMAIN François-René</b> Adresse : <b>12 Rue Victor Hugo</b> <b>78230 Le Pecq</b>

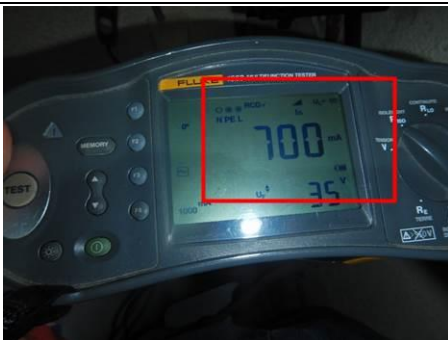
Photo MEle001

Libellé de l'anomalie : Au moins un dispositif de protection différentielle ne fonctionne pas pour son seuil de déclenchement.

Seuil de déclenchement relevé 700 mA

Il est à noter la présence d'un dispositif différentiel à haute sensibilité  $\leq 30$  mA calibré en 40A, toutefois, il ne fonctionne pas à son seuil de déclenchement (il ne disjoncte pas), il est donc considéré comme absent.

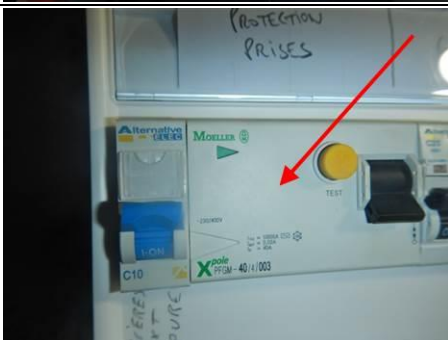
Photo MEle001

Libellé de l'anomalie : Au moins un dispositif de protection différentielle ne fonctionne pas pour son seuil de déclenchement.
