Dossier Technique Immobilier

Numéro de dossier : **MI2208031028-1**

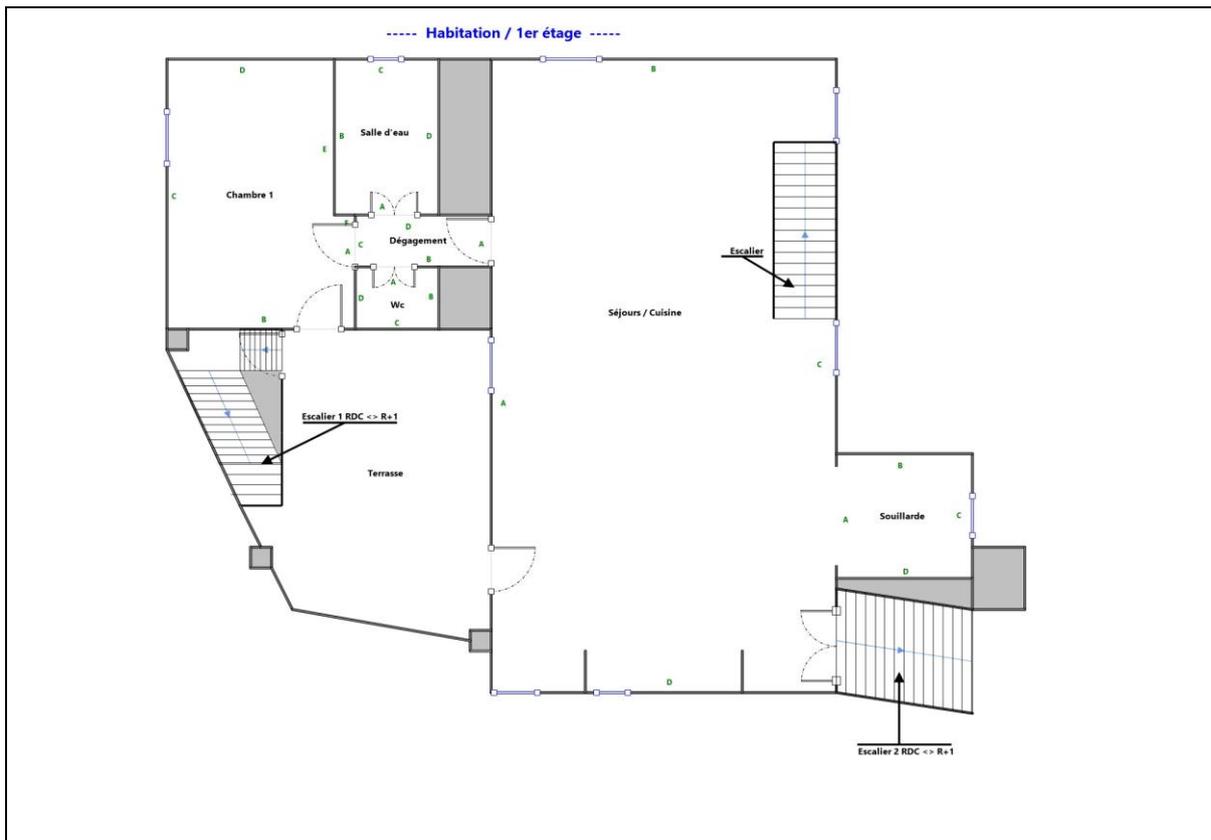
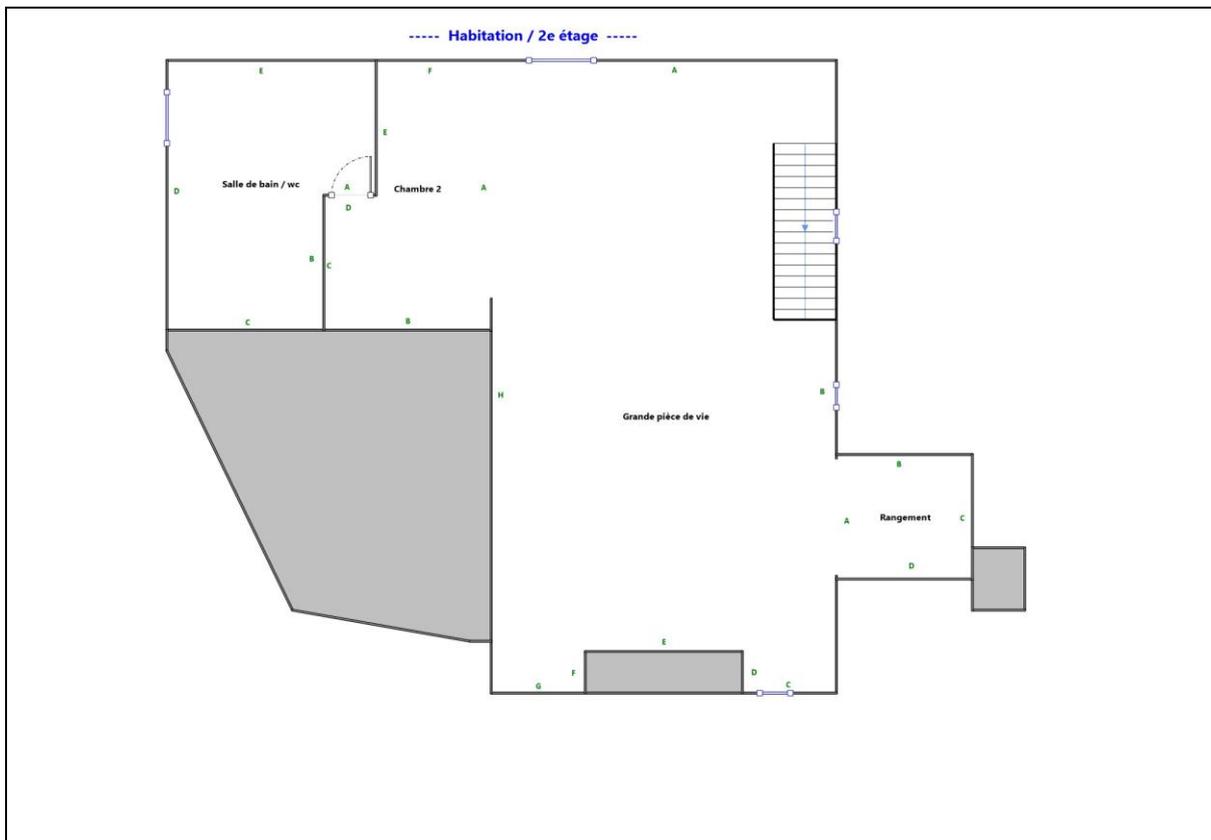
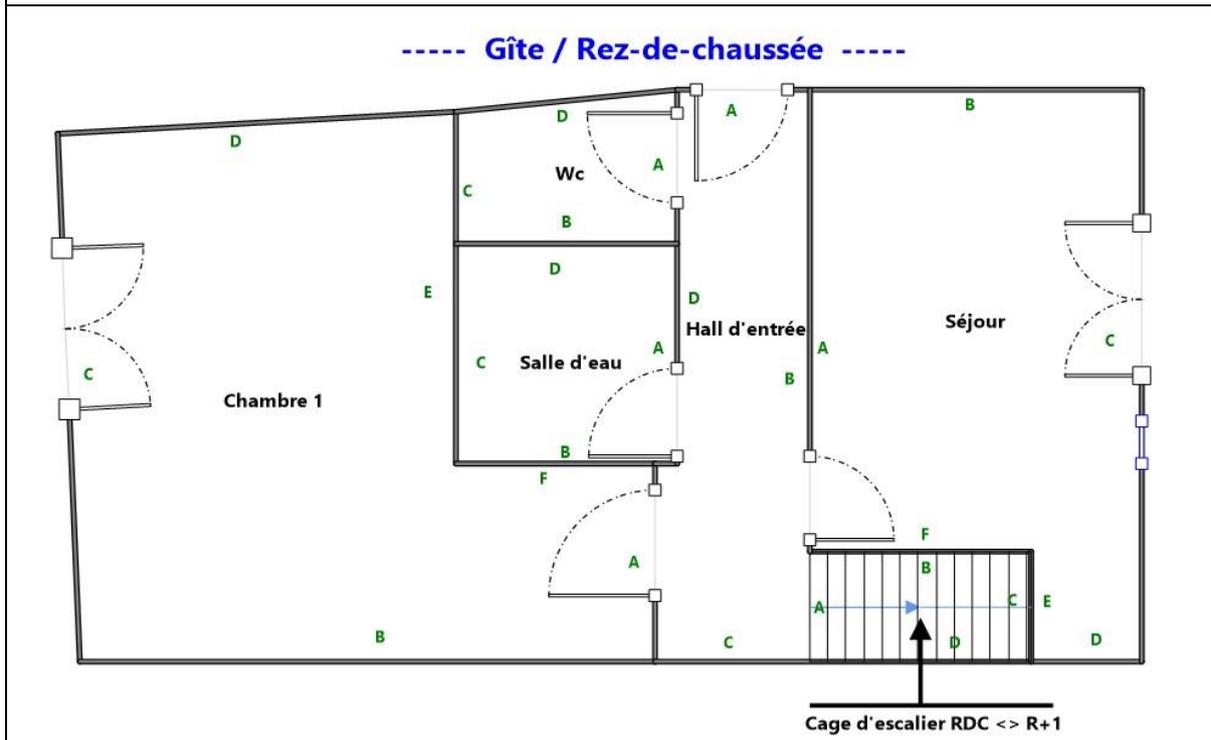
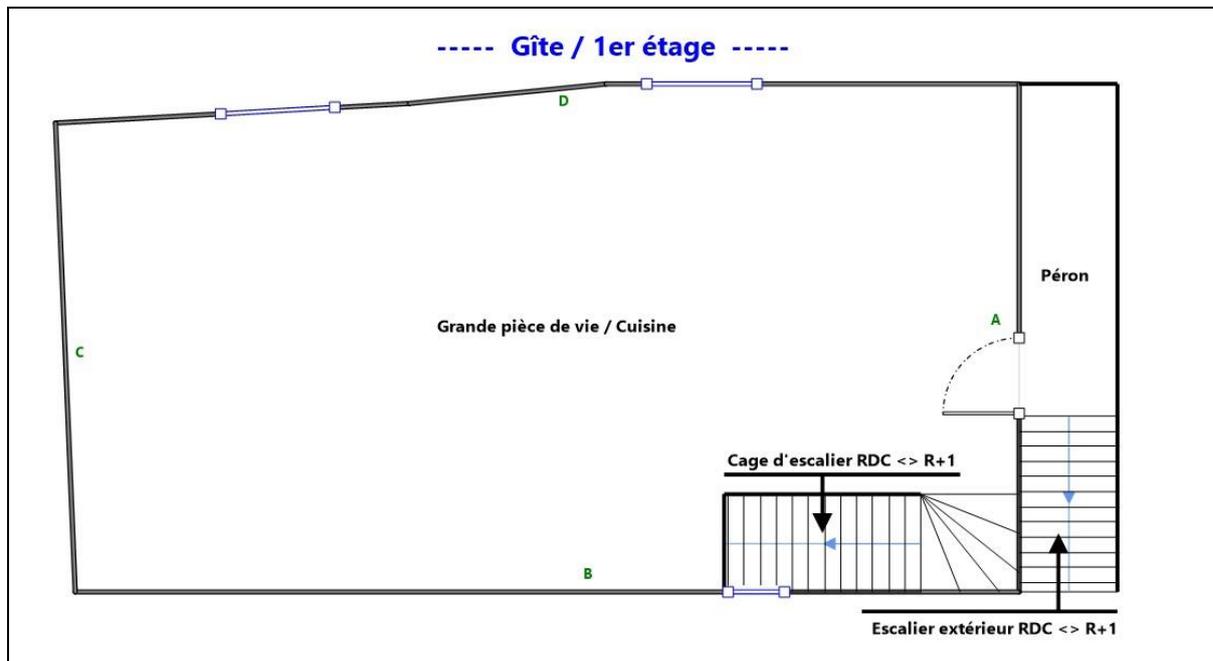
Localisation des mesures sur croquis de repérage

6	A	Huisserie Fenêtre extérieure (F1)	Bois	Peinture	partie basse (< 1 m)	3,06	Etat d'usage (Microfissures)	2	
7	A	Huisserie Fenêtre intérieure (F1)	Bois	Peinture	partie basse (< 1 m)	1,35	Etat d'usage (Usure par friction)	2	
8	A	Huisserie Porte extérieure (P1)	Bois	Verni	partie basse (< 1 m)	0,63		0	
9					partie haute (> 1 m)	0,42			
10	A	Huisserie Porte intérieure (P1)	Bois	Verni	partie basse (< 1 m)	0,22		0	
11					partie haute (> 1 m)	0,49

Du fait de la présence de revêtements contenant du plomb au-delà des seuils en vigueur et de la nature des dégradations constatées (non dégradé, non visible, état d'usage) sur certaines unités de diagnostic, le propriétaire doit veiller à l'entretien des revêtements recouvrant les unités de diagnostic de classe 1 et 2, afin d'éviter leur dégradation future.

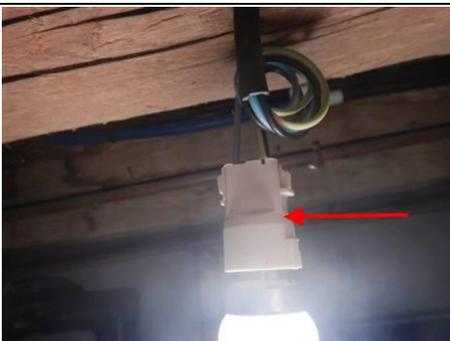
Photo MEle001

Libellé de l'anomalie : L'installation comporte au moins un matériel électrique vétuste.
