RAPPORT DE VISITE DE DIAGNOSTIC DE VÉRIFICATION DE FONCTIONNEMENT ET D'ENTRETIEN D'UNE INSTALLATION D'ASSAINISSEMENT NON COLLECTIF

Dossier n°DIAG0462552200010
Installation n°55151

Adresse de l'installation : 5154 LE RIEU
46210 SAINT-CIRGUES

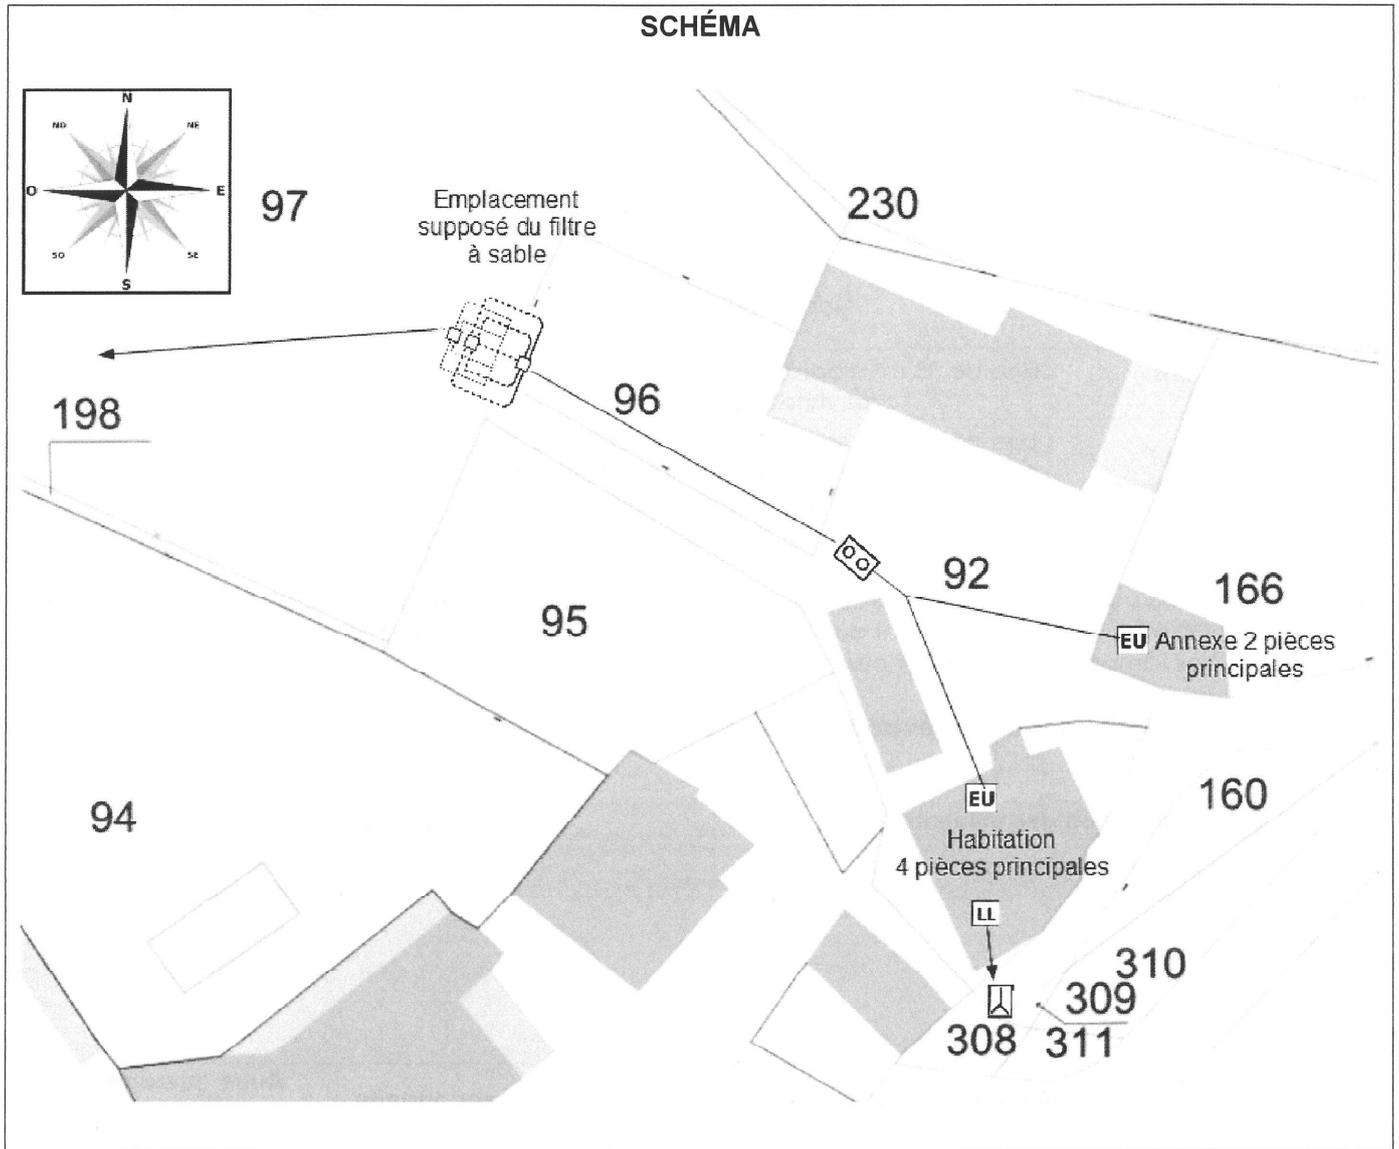
3.3. Schéma de l'installation (non contractuel)

OBSERVATIONS : Lors de la visite, il a été observé que les eaux ménagères du lave linge situé au sous sol de l'habitation principale n'était pas dirigées vers l'assainissement. Il est nécessaire de raccorder cette évacuation vers la fosse ou de supprimer ce branchement .

OBSERVATIONS : Lors de la visite, la fosse n'était pas accessible, son état et son fonctionnement n'ont pu être vérifiés. Il est nécessaire de prévoir le dégagement des tampons de la fosse pour permettre les opérations d'entretien et de contrôle.

OBSERVATIONS : Lors de la visite, les regards d'accès du filtre à sable n'étaient pas accessibles (répartition et bouclage), leur état et le fonctionnement du filtre à sable n'ont pu être vérifiés. Il est nécessaire de prévoir le dégagement des tampons du filtre pour permettre les opérations d'entretien et de contrôle.

- **Lave-linge du sous-sol non raccordé à la fosse : Raccorder l'ensemble des eaux usées à la fosse ou supprimer ce branchement.**

Accessibilité et dégagements contraignants des regards de la fosse et du filtre à sable : Rendre accessible les regards de la fosse et du filtre à sable, prévoir la mise en place de réhausseurs si besoin afin de faciliter les opérations de contrôles et d'entretiens (vidange et nettoyage régulier du préfiltre).
