Résumé de l'expertise n° 22215_DTV_2M3_Vayrac_46_Maison 2

Adresse : **90 Rue Drappes**

Commune : **46110 VAYRAC**

ATTESTATION SUR L'HONNEUR réalisée pour le dossier n° **22215_DTV_2M3_Vayrac_46_Maison 2** relatif à l'immeuble bâti visité situé au : 90 Rue Drappes 46110 VAYRAC.

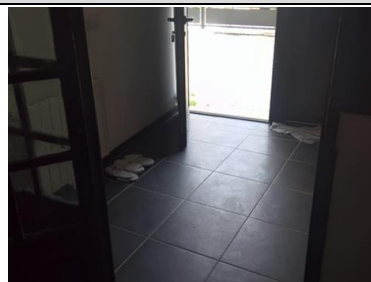
Localisation	Description	Photo
Rez de chaussée - Entrée	Sol : Carrelage Mur : Plâtre et Peinture Plafond : Plâtre et Peinture Plinthes : Carrelage Porte d'entrée : Métal et Peinture porte Fenêtre avec volets : Métal et Peinture Porte D, E : Bois et Peinture Huisserie porte D, E : Bois et Peinture

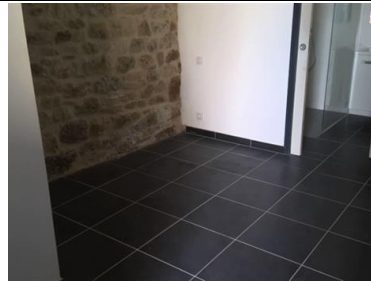
Rez de chaussée - Chambre 1	Sol : Carrelage Mur : plâtre et peinture Mur : pierres Plafond : plâtre et peinture Plinthes : Carrelage Porte A : Bois et Peinture Huisserie porte A : bois et peinture Porte E : Bois Huisserie porte E : bois et peinture

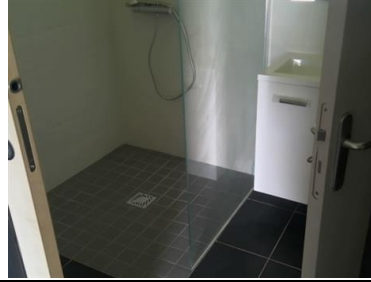
Rez de chaussée - Bains	Sol : Carrelage Mur : Plâtre et Peinture Mur : Plâtre et Carrelage Plafond : plâtre et peinture Plinthes : Carrelage Porte A : Bois Porte D : Bois et Peinture Huisserie porte D : bois et peinture Carreaux de verres : vitrage

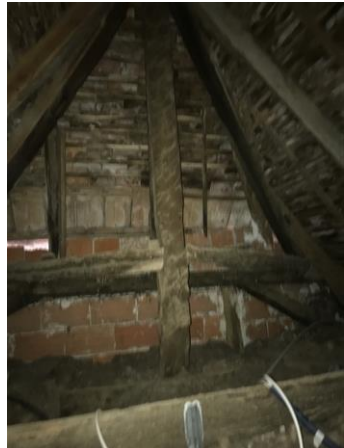
Localisation	Description	Photo
Combles - Combles non habitables	Sol : bois et Isolant Mur : Brique Plafond : tuiles
