Résumé de l'expertise n° 22453_DTV_M6_Salles Courbaties_12

Adresse : **La Viguerie**

Commune : **12260 SALLES-COURBATIÈS**

ATTESTATION SUR L'HONNEUR réalisée pour le dossier n° **22453_DTV_M6_Salles Courbaties_12** relatif à l'immeuble bâti visité situé au : La Viguerie 36 Impasse du Viguier 12260 SALLES-COURBATIÈS.

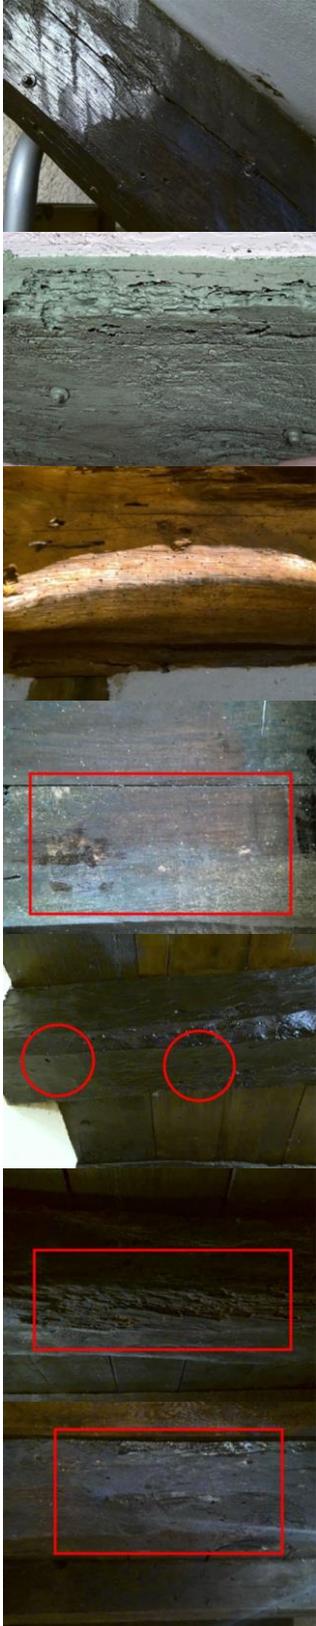
<p>Rez de chaussée - Hall; Rez de chaussée - Séjour-salon; Rez de chaussée - Salle à manger; Rez de chaussée - Cuisine; Rez de chaussée - Boudoir; Rez de chaussée - Chambre 1; 1er étage - Chambre 2; 1er étage - Chambre 3; 1er étage - Mezzanine</p>	<p>Boiseries, Poutres</p>	<p>Présence d'indices d'infestation d'autres agents de dégradation biologique du bois, <i>Anobium punctatum</i> (Petites vrillettes), <i>Bostryche capucin</i> (<i>Bostrychus capucinus</i>)</p>

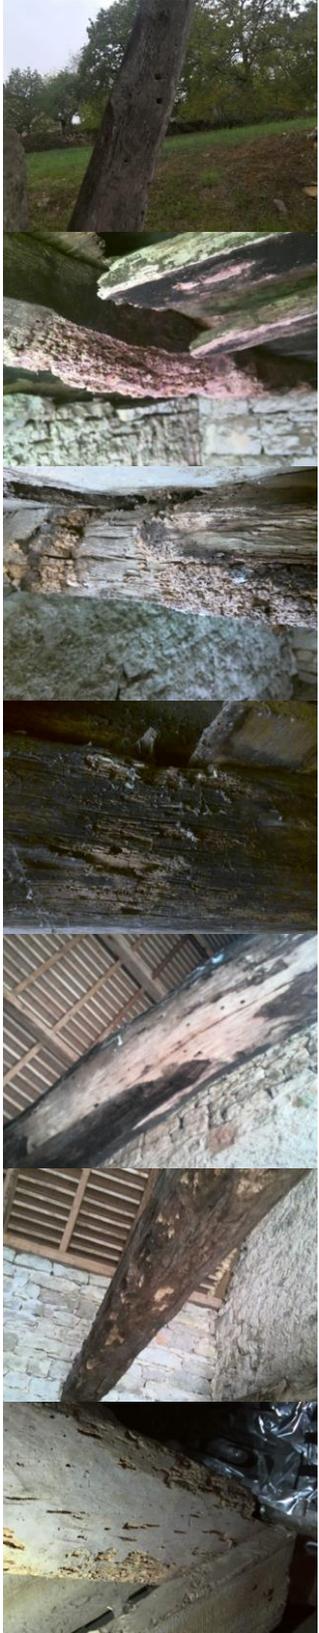
<p>1er étage - Pigeonnier; 1er étage - Chambre 4; Combles - Combles d'habitation; Rez de jardin - Stokage couvert; Rez de jardin - Four à pain; Rez de jardin - Stokage couvert 2; Rez de jardin - Stokage couvert 3; Rez de jardin - Stokage couvert 4; Rez de jardin - Garage ouvert; Rez de jardin - Abris bois; Rez de jardin - Abris de jardin</p>	<p>Boiseries, Poutres, Charpente</p>	<p>---- Insectes à larves xylophages ----</p>
