RAPPORT D'EXPERTISE

Thierry MALAURIE
Expert technique du bâtiment
La Fage
24220 BEYNAC ET CAZENAC

Objet de la mission : Expertise technique d'une maison d'habitation
situé Lieu-dit La PINOLIE 24100 LIMEYRAT dans le cadre de la vente
de ce bien.

Date de l'expertise : 17/08/2021

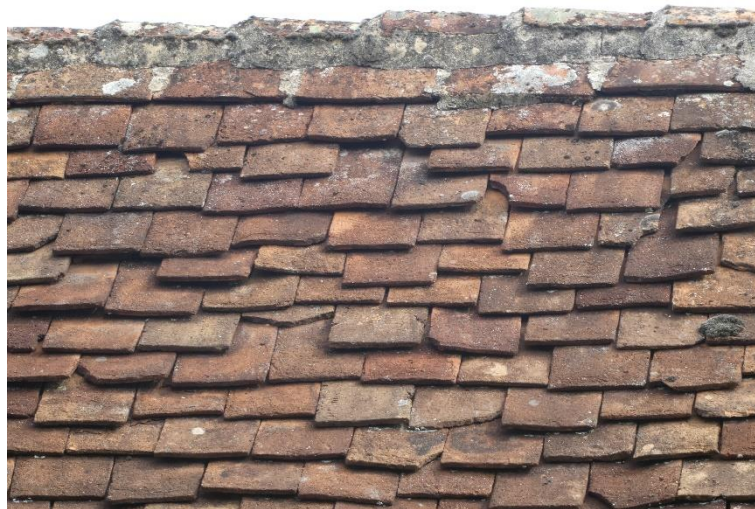
- Sur la partie du bâtiment couverte en tuile plate, qui possède des déformations conformes à son âge, on constate la présence d'un peu de mousse en bas de rampant, quelques tuiles manquantes et d'autres cassées notamment au niveau de la rive côté Est. Ces défauts ne doivent pas entraîner d'infiltrations à l'intérieur de l'habitation.

Partie courante (tuiles cassées et déplacées)

- L'absence de trace d'humidité dans les combles au niveau des parties aménagées et non aménagées nous laisse penser qu'à ce jour il n'existe pas d'infiltration par la couverture de l'habitation. Cependant, les toitures en tuile canal et plate doivent être démoussées et les tuiles gelées, cassées ou absentes doivent être remplacées. Ces interventions devront permettre de pérenniser les toitures de la maison et de prévenir d'éventuels dégâts des eaux.

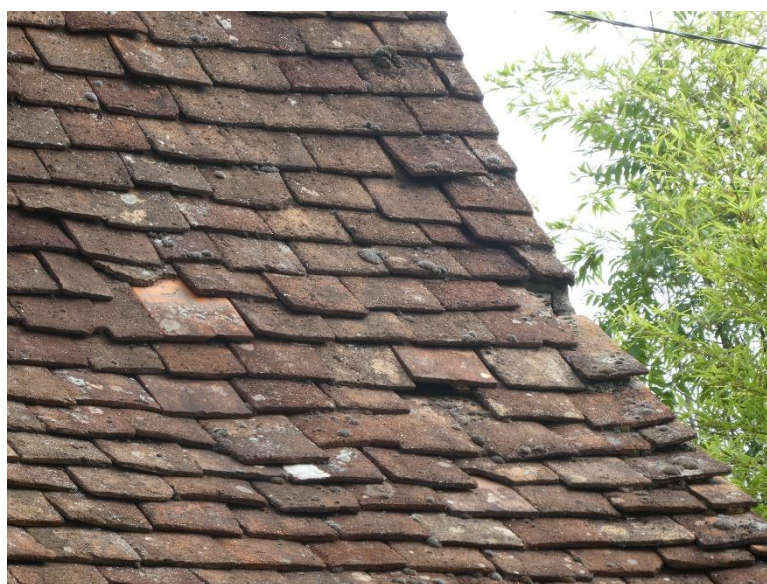
Rive côté Est

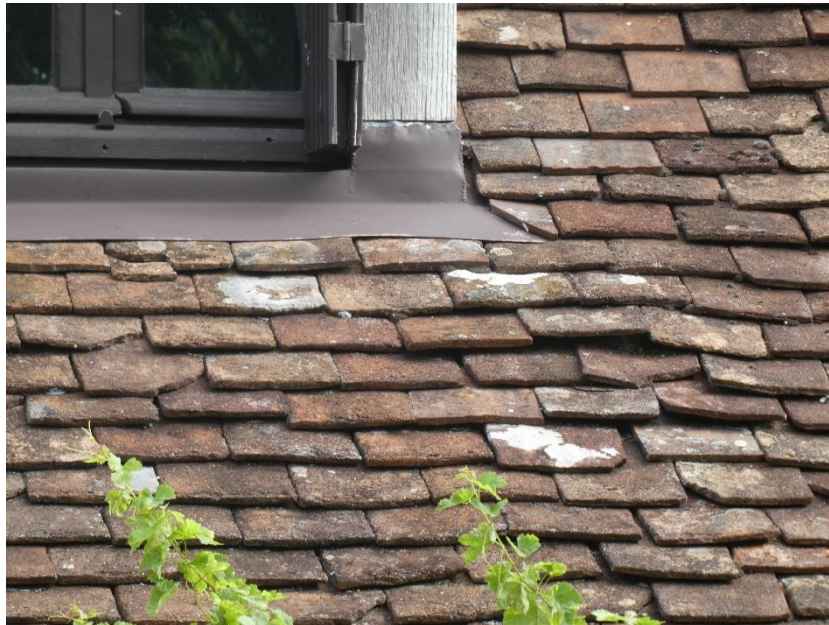
- Nous constatons que la gouttière en zinc située sur la partie en tuile plate est dans un état correct tout comme les éléments en zinc autour des lucarnes. Cette gouttière est canalisée par une descente en PVC, posée récemment, qui chemine sur la couverture en tuile canal puis est branchée sur un réseau enterré localisé sur la façade Est.

Zingurie lucarne

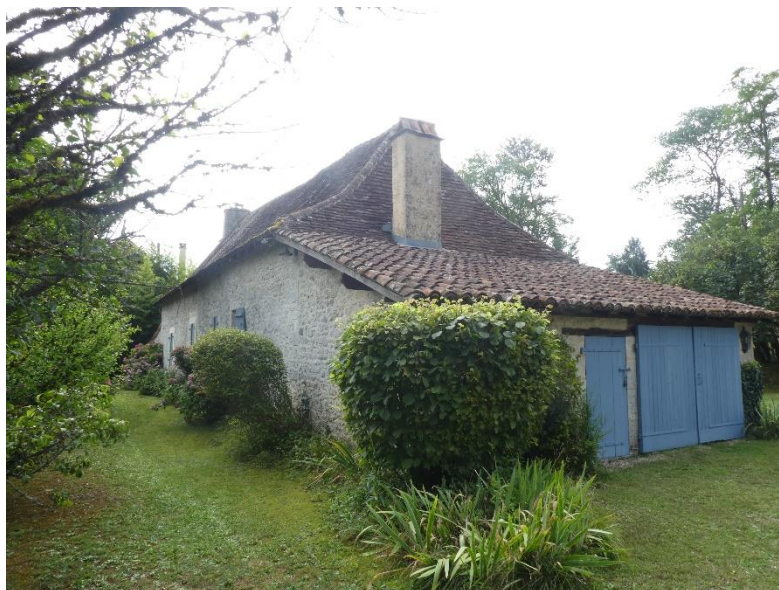
- Nous constatons l'absence de gouttière en bas du rampant en tuile canal ainsi que la présence de mousse à cet endroit.
- La zinguerie autour du conduit de cheminée dans un état correct et ne fait pas apparaitre de défaut.

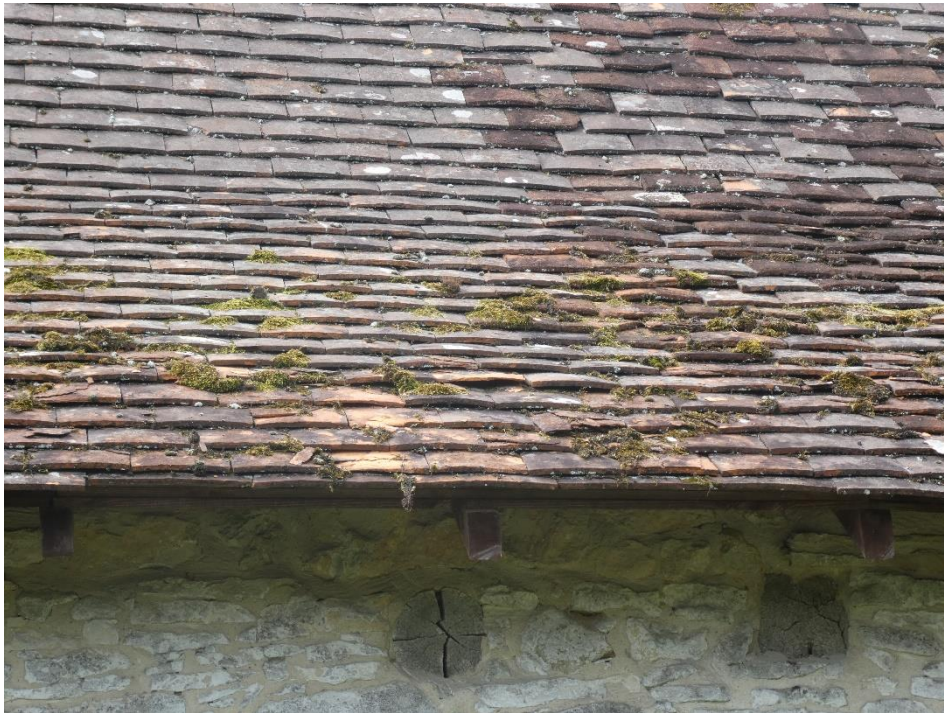
- Nous constatons l'absence de gouttière en bas de rampant ainsi que la présence de mousse et de tuiles gelées sur cette partie de la couverture.
- Ce rampant de couverture, qui possède une déformation conforme à son âge, possède des tuiles cassées et d'autres déplacées.
- L'étanchéité autour du conduit de cheminée ne fait pas apparaître de défaut pouvant entraîner des infiltrations à l'intérieur de l'habitation.

Mousse et tuiles gelées

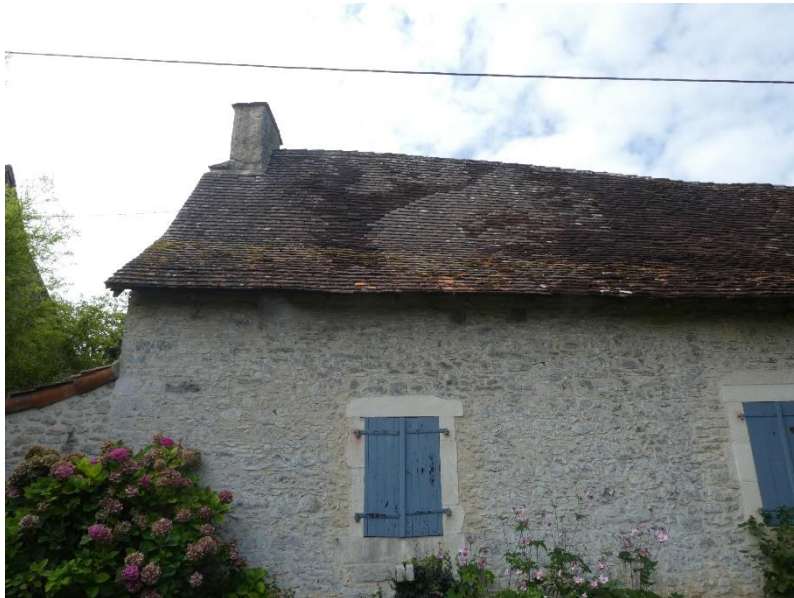
Vue d'ensemble

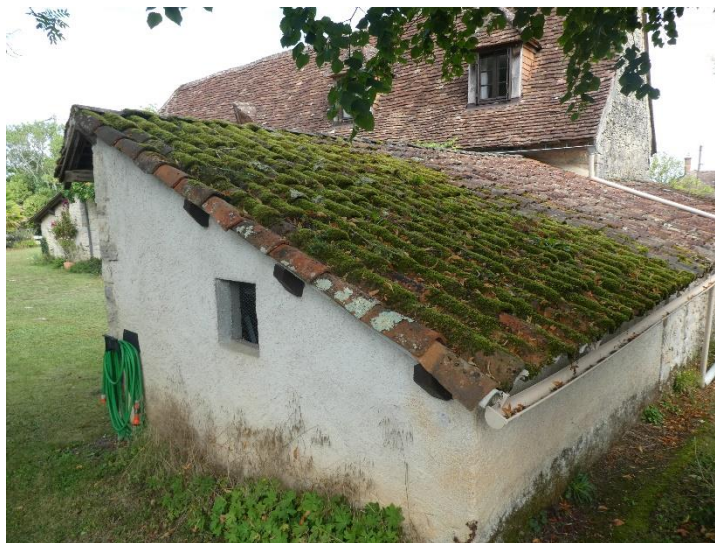
- Nous observons sur cette façade que la couverture en tuile canal possède une quantité importante de mousse ainsi que la présence d'une gouttière en PVC en bas du rampant.
- Nous constatons la présence de la descente d'eau pluviale en PVC qui canalise les gouttières des rampants côté Sud et Est ainsi que le branchement de cette canalisation sur le réseau enterré.

Mousse et gouttière PVC

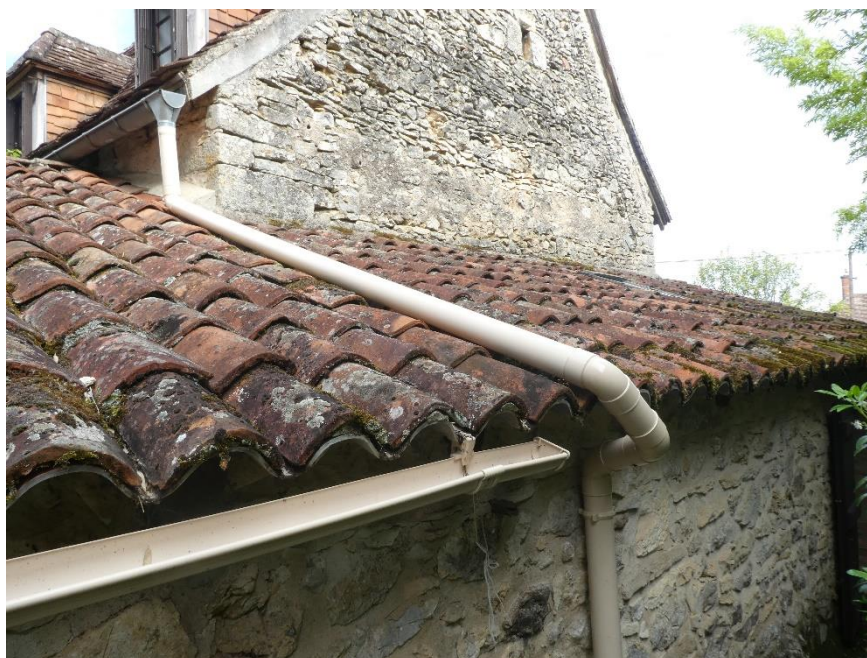
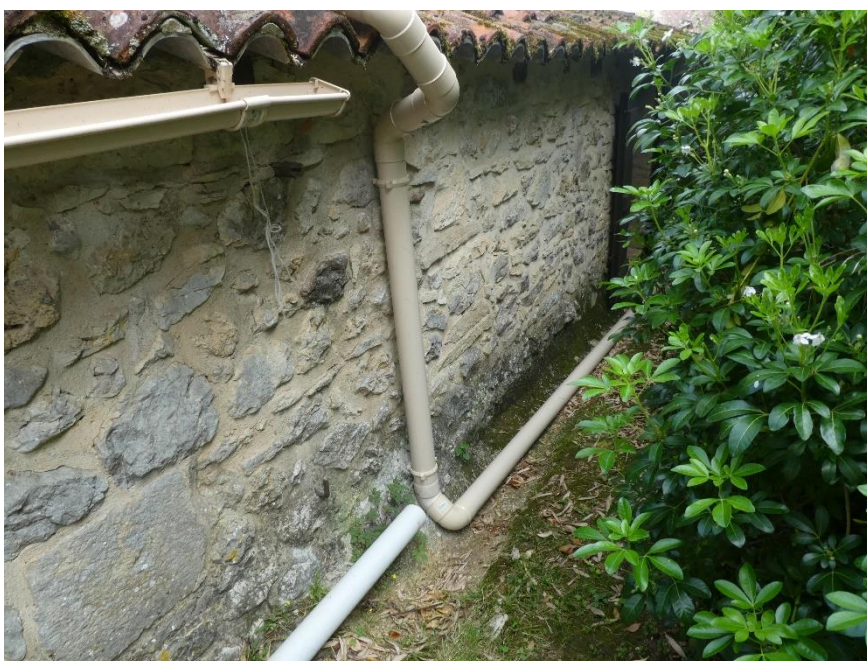
Descente EP du versant Sud

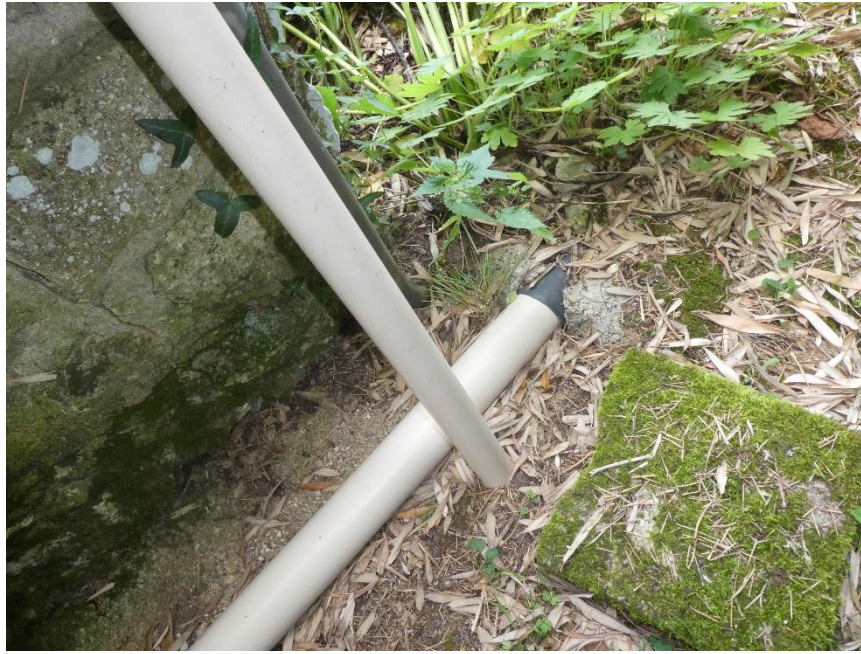
Branchement sur réseau enterré

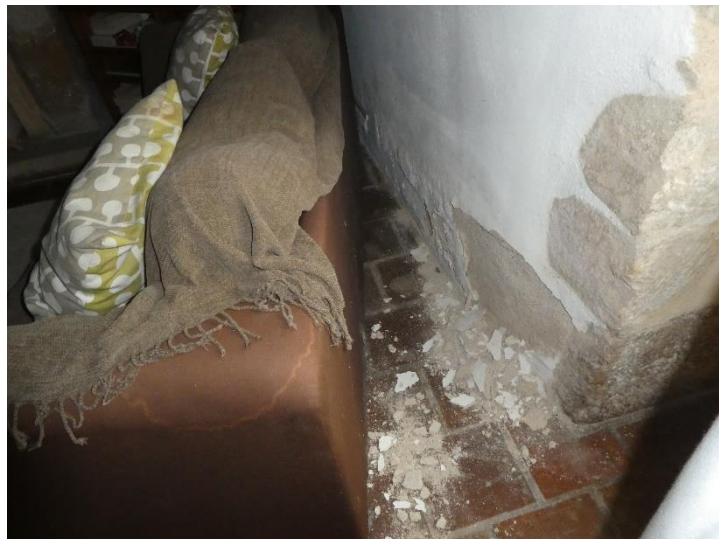
- Nous constatons des traces d'humidité, derrière un canapé, en pied du mur donnant sur la façade Sud. L'enduit à la chaux s'est effrité puis est tombé sur le sol en carrelage.

- Concernant les dommages sur l'enduit du mur du salon, ils sont consécutifs à des remontées capillaires que l'on peut observer dans une maison ancienne qui ne possède pas de barrière étanche sous les murs. Ce phénomène est aggravé par la présence d'un canapé contre ce mur qui empêche une ventilation correcte (l'humidité stagne entre le canapé et le mur) sachant que la maison n'est pas habitée à l'année. Ces désordres ne compromettent pas la solidité de l'ouvrage.

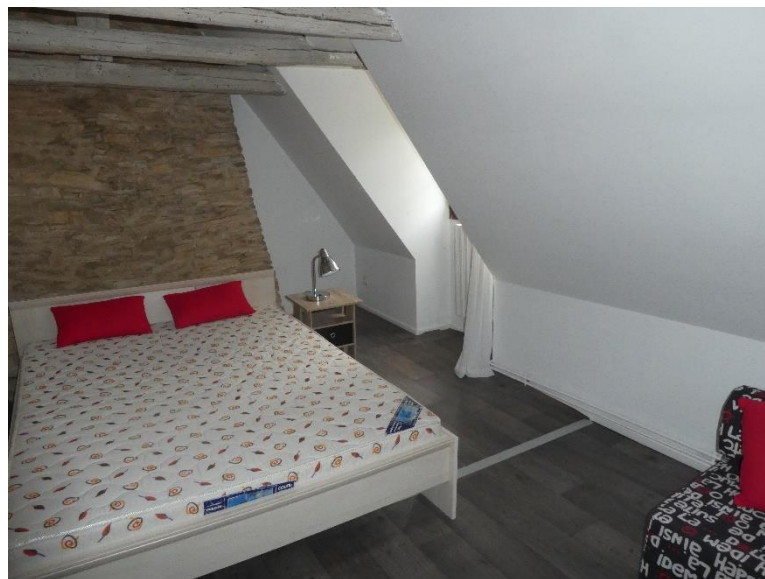
- La partie aménagée en chambre de ce niveau de l'habitation est dans un bon état d'entretien. Nous ne constatons pas la présence de trace d'humidité sur les parties doublées en plaque de plâtre et sur le sol en PVC qui pourrait faire penser à des infiltrations d'eau par la toiture. Il en est de même autour des lucarnes.

Partie chambre

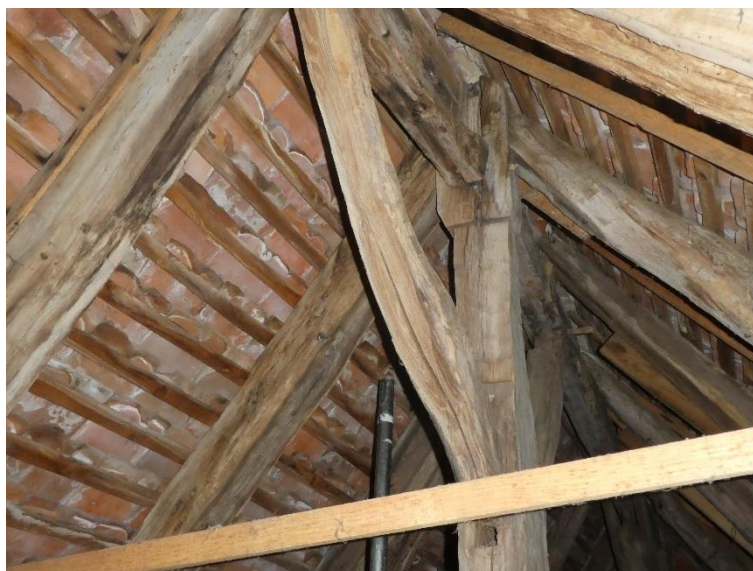
- Dans la partie combles non aménagée, nous n'observons pas de traces d'humidité sur le sol en parquet bois et sur les bois de charpente qui pourrait faire penser à des infiltrations d'eau par la toiture. La charpente ancienne ne présente pas de défaut ni de rupture au niveau des bois de la structure.

Structure charpente

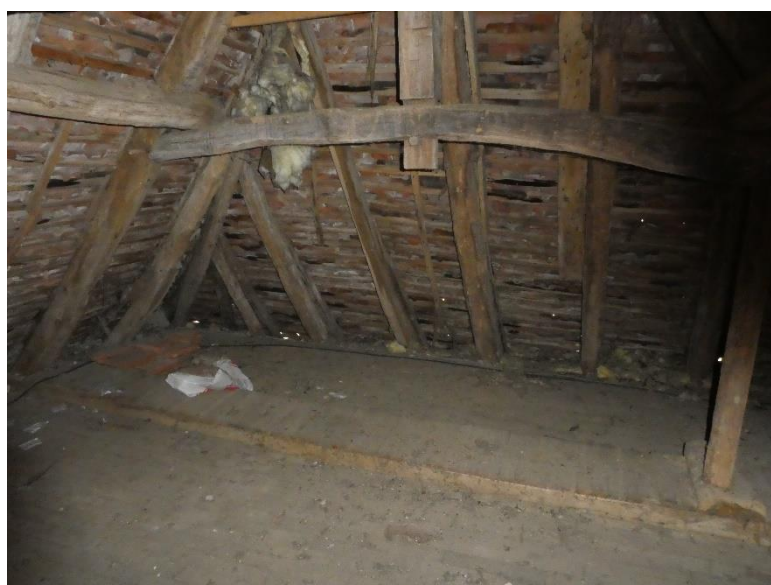
Partie comble non aménagé
