Service Assainissement Non Collectif
Le Bourg-Saint Laurent Sur Manoire
24330 BOULAZAC ISLE MANOIRE

Référence du contrôle : **24241-073**
Date de l'examen : **02/10/2020**

Adresse de l'immeuble : **LA PINOLIE**
24210 LIMEYRAT

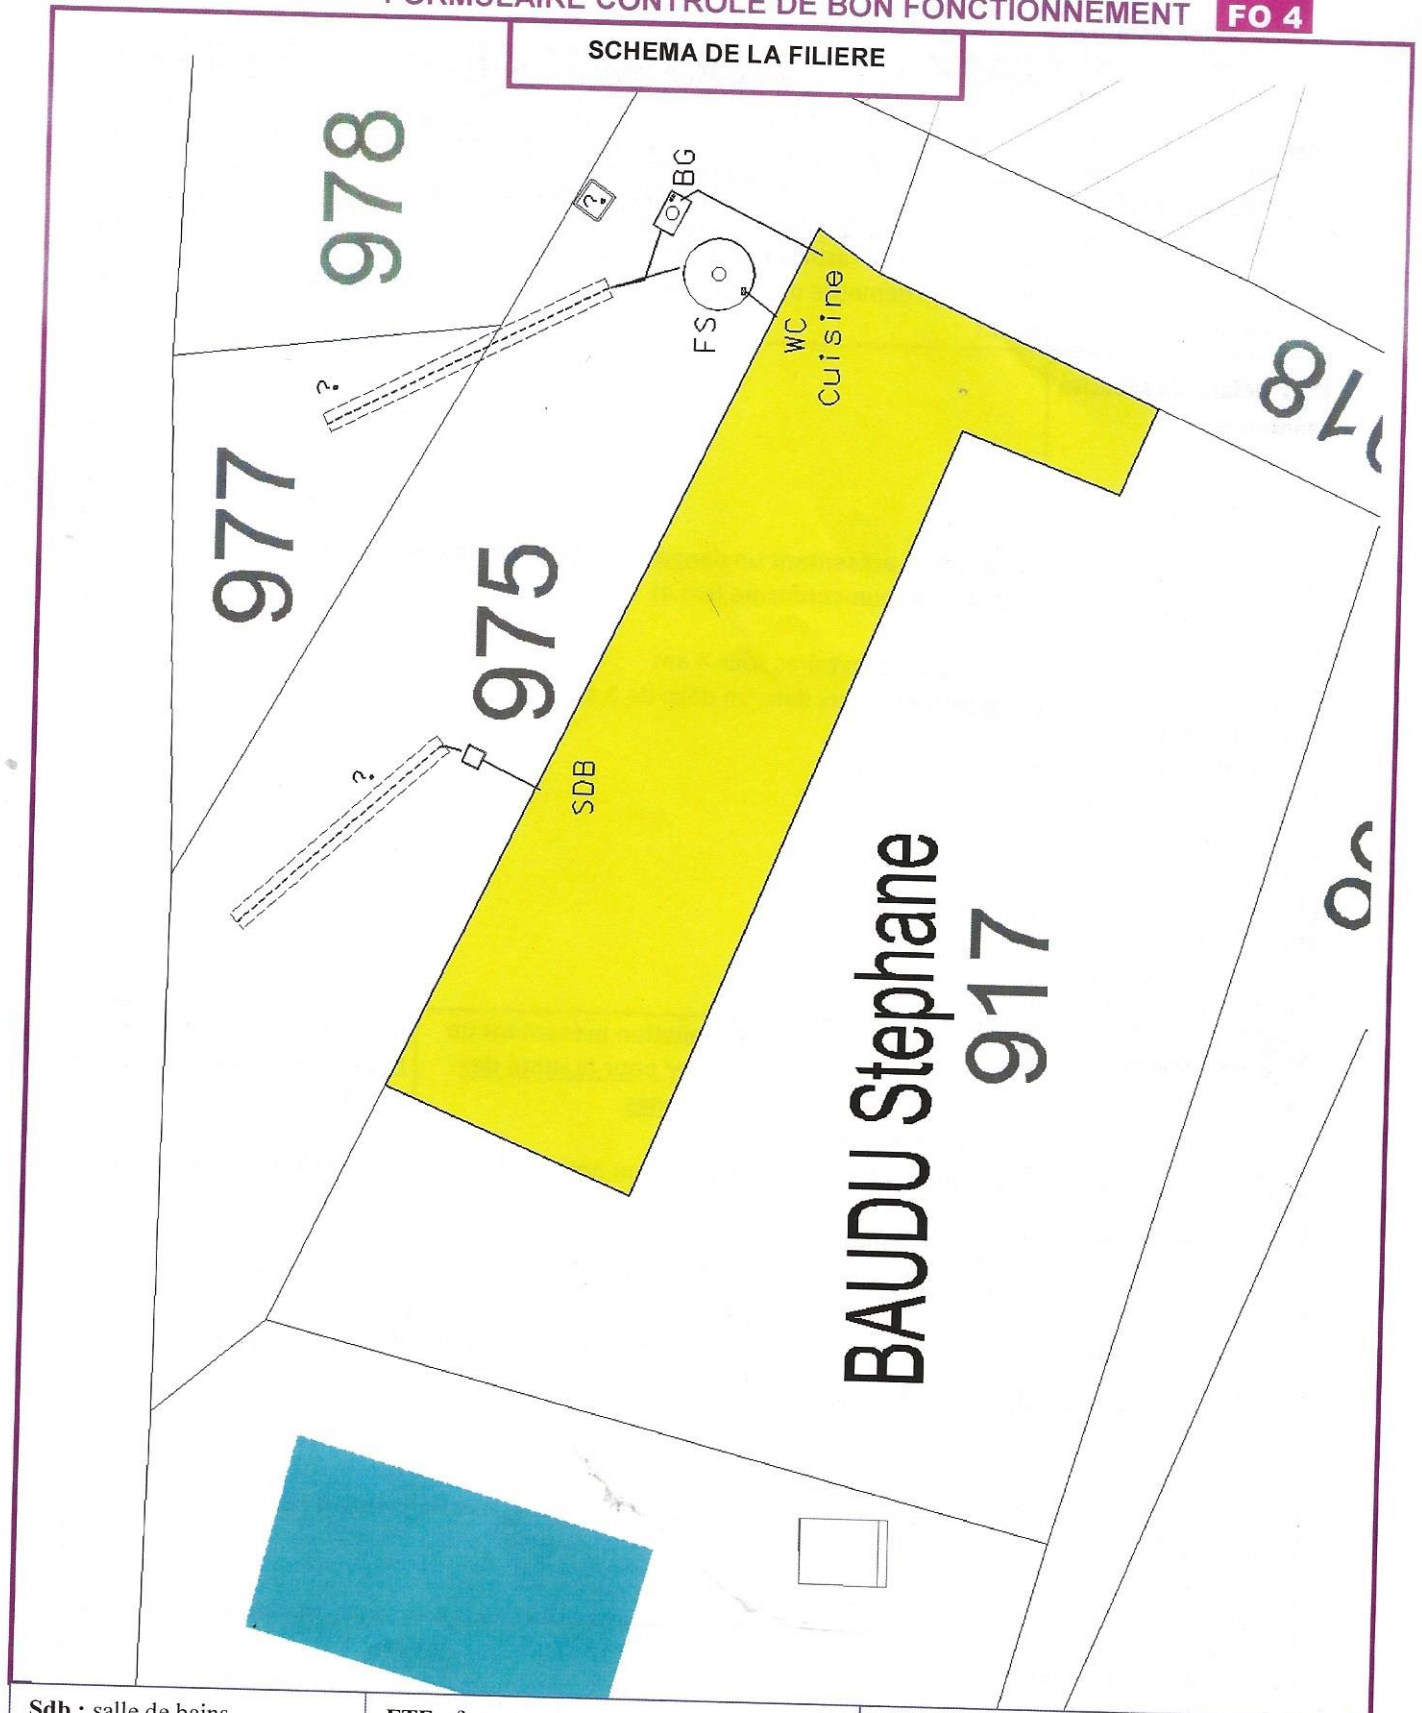
SCHEMA DE LA FILIERE

Commentaires généraux : Les eaux vannes sont prétraitées par une fosse septique accessible de volume indéterminé.
 Les eaux ménagères sont prétraitées par un bac à graisses accessible de volume indéterminé.
 La salle de bains n'a pas de prétraitement.
 La destination finale de ces eaux usées prétraitées n'a pu être déterminée. La fonction d'un des regards n'a pas été déterminée (installations sèches, vidange récente).
 D'après l'ancien rapport, les eaux prétraitées rejoindraient deux tranchées d'épandage.
 Aucun regard n'est accessible afin de pouvoir vérifier la présence d'un traitement, sa nature, son emplacement et son fonctionnement.

Lors de la visite, la présence d'une filière de traitement des eaux usées domestiques n'a pu être déterminée précisément (aucun accès n'est possible (pas de regards, pas de tés accessibles...)).

La destination des eaux usées n'a pas été déterminée, le bon fonctionnement du système de traitement n'a pas pu être vérifié. Il est possible que le traitement soit inexistant, sous dimensionné ou en dysfonctionnement. Un puisard ne serait pas considéré comme un système de prétraitement et de traitement. L'installation est incomplète.

Il est nécessaire de prévoir la réhabilitation du système d'assainissement.
