Dossier Technique Immobilier

Numéro de dossier : 09/IMO/0524/VEJ
Date du repérage : 17/12/2012

Département : ... **Dordogne**
Adresse : **Place Eugène Leroy**
Commune : **24390 HAUTEFORT**

Rapport de mission de repérage des matériaux et produits contenant de l'amiante pour l'établissement du constat établi à l'occasion de la vente d'un immeuble bâti

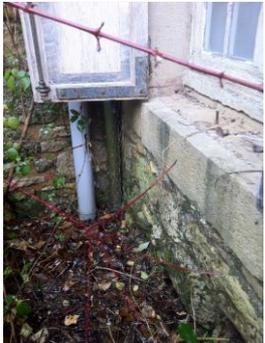
Localisation	Identifiant + Description	Conclusion (justification)	Etat de conservation et préconisations	Photo
Habitation RDC - Cuisine 2	Identifiant : M001 Description : Conduit	Présence d'amiante (sur connaissance de l'opérateur)	Bon état Préconisation : Voir les Mesures d'ordre général – Obligations réglementaires
