DOSSIER DE DIAGNOSTIC TECHNIQUE

ETABLI LE JEUDI 15 JUILLET 2021

PROPRIETAIRE	ADRESSE DES LOCAUX VISITES
SUCC° DALLAY sise ASPLAT 24290 ST AMAND DE COLY	MAISON SIS ASPLAT 24290 ST AMAND DE COLY

REF DOSSIER : ATPEZ-21-1436

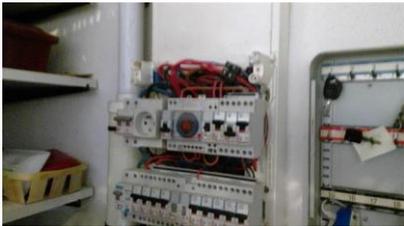
N° Article (1)	Libellé des anomalies	Mesure compensatoire correctement mise en œuvre	
		Article (2)	Libellé (3)
B4.3f3	<p>A l'intérieur du tableau, la section d'au moins un conducteur alimentant les dispositifs de protection n'est pas adaptée au courant de réglage du disjoncteur de branchement.</p>

N° Article (1)	Libellé des anomalies	Mesure compensatoire correctement mise en œuvre	
		Article (2)	Libellé (3)
B7.3d	<p>L'installation électrique comporte au moins une CONNEXION avec une partie active nue sous tension accessible. <i>Dominos</i></p>
