## Dossier Technique Immobilier

Numéro de dossier : 22-R-0816-A  
Date du repérage : 16/08/2022

Adresse : ..... **562, chemin de Bouyerie**

Commune : ..... **24290 AURIAC DU PERIGORD**

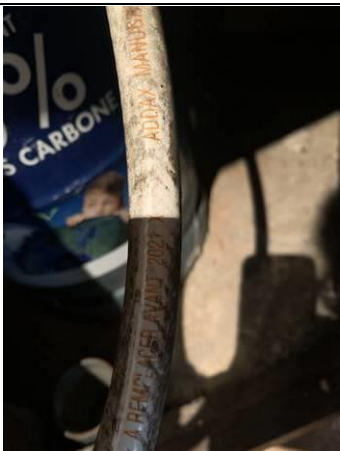
<p>Photo n° PhGaz002 14 : la date limite d'utilisation du tuyau d'alimentation n'est pas lisible ou est dépassée. (Cuisine) La date limite d'utilisation du tuyau non rigide est dépassée; Faire intervenir un installateur gaz qualifié afin de remplacer le tuyau existant par un tuyau neuf</p>

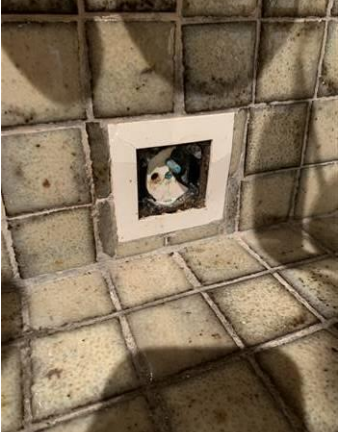
<p>Photo PhEle001                  Libellé de l'anomalie : B7.3 a L'Enveloppe d'au moins un matériel est manquante ou détériorée.                  Remarques : Présence de matériel électrique en place dont l'enveloppe présente des détériorations ; Faire intervenir un électricien qualifié afin de remplacer les matériels présentant des détériorations</p>

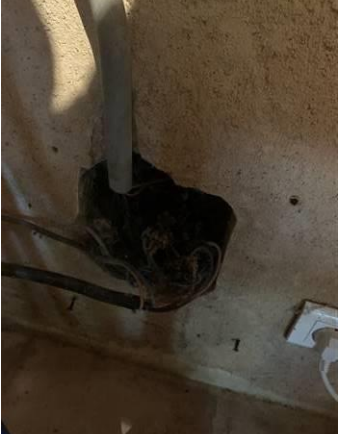
<p>Photo PhEle002                  Libellé de l'anomalie : B8.3 e Au moins un conducteur isolé n'est pas placé sur toute sa longueur dans un conduit, une goulotte ou une plinthe ou une huisserie, en matière isolante ou métallique, jusqu'à sa pénétration dans le matériel électrique qu'il alimente.                  Remarques : Présence de conducteurs électriques non protégés mécaniquement ; Faire intervenir un électricien qualifié afin d'installer des protections mécanique sur les conducteurs non protégés</p>

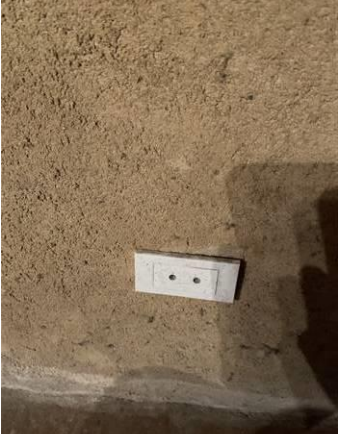
<p>Photo PhEle003                  Libellé de l'anomalie : B3.3.6 a1 Au moins un socle de prise de courant ne comporte pas de broche de terre.                  Remarques : Présence de circuits électriques non équipés de conducteurs de protection ; Faire intervenir un électricien qualifié afin d'installer des conducteurs de protection sur les circuits qui n'en sont pas équipés</p>
