CONSTAT DES RISQUES D'EXPOSITION AU PLOMB

N° Dossier : **VIVEN 1102-1681 A**
 Type de bâtiment : **Habitation (parties privatives d'immeuble collectif d'habitation)**
 Descriptif sommaire : **Appartement T3**
 Année de construction : **Avant le 1er Janvier 1949**
 Département : **LOT**
 Adresse : **9 impasse Séguier (3ème étage) 46000 CAHORS**
 Date visite : **15/02/2011**
 Section : **Non communiquée**
 Nature de l'immeuble : Collectif d'habitation Partie privative : Bâtiment en copropriété

2. CONCLUSIONS SOMMAIRES

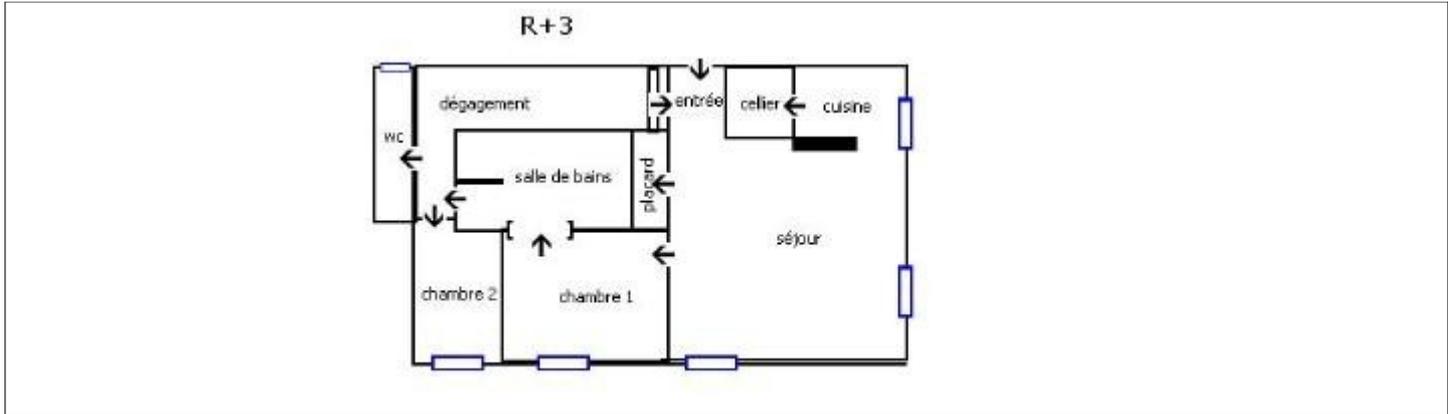
16. CROQUIS DE LOCALISATION DES UNITÉS DE DIAGNOSTIC (UD)

14	Séjour Cuisine	ABC	Mur		peinture, plâtre		0	2		0
15	Séjour Cuisine	D	Mur	briques, pierre			NM			NM
16	Séjour Cuisine	E	Mur	briques, pierre			NM			NM
17	Séjour Cuisine	F	Mur	briques, pierre			NM			NM
18	Séjour Cuisine	G	Sol	bois	moquette		NM			NM
19	Séjour Cuisine	H	Plafond		peinture, plâtre		NM			NM
20	Séjour Cuisine	H	Plafond Poutre	bois	peinture		0	2		0
21	Séjour Cuisine	ABCDEF	Plinthe	bois	peinture		0	2		0
22	Séjour Cuisine	A	Porte Dormant	bois	peinture		0	2		0
23	Séjour Cuisine	A	Porte Ouvrant	bois	peinture		0	2		0
24	Séjour Cuisine	D	Fenêtre Dormant	bois	peinture	milieu	13,5	1	Dégradé	3
25	Séjour Cuisine	D	Fenêtre Ouvrant	bois	peinture	milieu	11,2	1	Dégradé	3
26	Séjour Cuisine	D	Fenêtre Dormant	bois	peinture	milieu	13	1	Non dégradé	1
27	Séjour Cuisine	D	Fenêtre Ouvrant	bois	peinture	milieu	12,5	1	Dégradé	3
28	Séjour Cuisine	D	Volet Ouvrant	bois	peinture	milieu	11,5	1	Dégradé	3
29	Séjour Cuisine	D	Volet Ouvrant	bois	peinture	milieu	11,9	1	Dégradé	3

30	Séjour Cuisine	E	cheminée	bois	vernis		0	2		0
31	Séjour Cuisine	E	cheminée	plâtre	peinture		0	2		0
32	Séjour Cuisine	E	Fenêtre Dormant	bois	peinture	milieu	11,4	1	Dégradé	3
33	Séjour Cuisine	E	Fenêtre Ouvrant	bois	peinture	milieu	10,9	1	Dégradé	3
34	Séjour Cuisine	E	Volet Ouvrant	bois	peinture		0	2		0
35	Séjour Cuisine	E	Rambarde	métal	peinture	milieu	2,9	1	Etat d'usage	2
36	Cellier	ABCD	Mur		peinture, plâtre		0	2		0
37	Cellier	E	Sol		moquette		NM			NM
38	Cellier	F	Plafond	bois	peinture		NM			NM
39	Cellier	A	Porte Dormant	bois	peinture		0	2		0
40	Cellier	A	Porte Ouvrant	bois	peinture		0	2		0
41	Chambre 1	A	Mur		peinture, plâtre		0	2		0
42	Chambre 1	C	Mur		peinture, plâtre		0	2		0
43	Chambre 1	D	Mur		peinture, plâtre		0	2		0
44	Chambre 1	B	Mur	briques			NM			NM
45	Chambre 1	E	Sol	bois			NM			NM
46	Chambre 1	F	Plafond		peinture, plâtre		NM			NM
47	Chambre 1	ABCD	Plinthe	bois	peinture		0	2		0
48	Chambre 1	A	Porte Dormant	bois	peinture		0	2		0

49	Chambre 1	A	Porte Ouvrant	bois	peinture		0	2		0
50	Chambre 1	B	Fenêtre Dormant	bois	peinture	milieu	14,8	1	Etat d'usage	2
51	Chambre 1	B	Fenêtre Ouvrant	bois	peinture	milieu	14,2	1	Etat d'usage	2
52	Chambre 1	B	Volet Ouvrant	bois	peinture	milieu	1,5	1	Etat d'usage	2
53	Chambre 1	B	Rambarde	métal	peinture		0	2		0
54	Salle de bain	ABCD	Mur		carrelage, peinture, plâtre		0	2		0
55	Salle de bain	E	Sol	pierre			NM			NM
56	Salle de bain	F	Plafond		peinture, plâtre		NM			NM
57	Salle de bain	B	Porte Dormant	bois	peinture		0	2		0
58	Salle de bain	B	Porte Ouvrant	bois	peinture		0	2		0
59	Dégagement	ABCD	Mur		peinture, plâtre		0	2		0
60	Dégagement	F	Mur		peinture, plâtre		0	2		0
61	Dégagement	G	Sol		moquette		NM			NM
