## Dossier Technique Immobilier

Numéro de dossier : 23-R-0127-A  
Date du repérage : 27/01/2023

Département : ... **Dordogne**  
Adresse : ..... **la terrasse**  
Commune : ..... **24260 MAUZENS ET MIREMONT**  
**Section cadastrale AE, Parcelle(s) n°**  
**210, AE 207, AE 208, AE 209, AE 211**

## Rapport de l'état relatif à la présence de termites dans le bâtiment

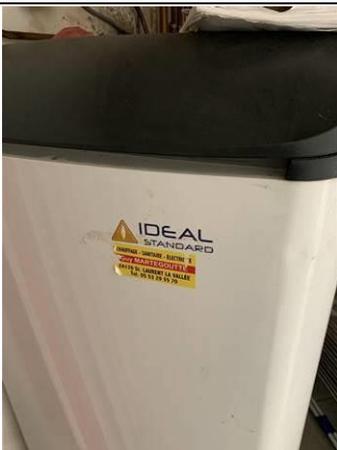
Photo n° PhGaz001  
Localisation : chaufferie  
Chaudière IDEAL STANDARD (Type : Etanche)

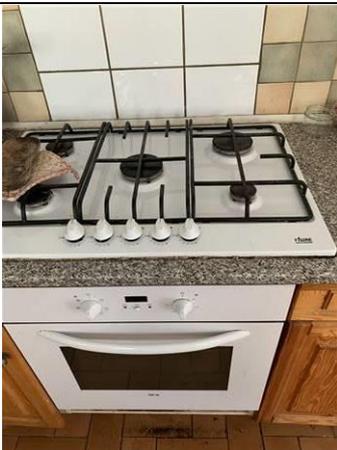
Photo n° PhGaz002  
Localisation : Cuisine  
Table de cuisson FAURE (Type : Non raccordé)

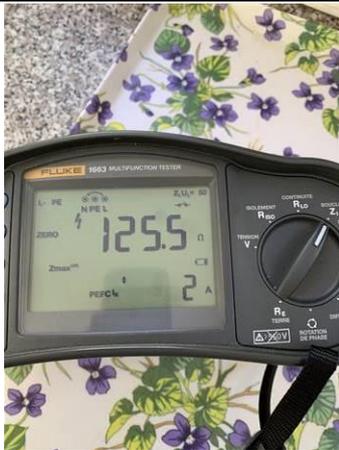
Photo PhEle001

Libellé de l'anomalie : B3.3.1 d La valeur de la résistance de la prise de terre n'est pas adaptée au courant différentiel résiduel (sensibilité) du ou des dispositifs différentiels protégeant l'ensemble de l'installation électrique.

Remarques : Valeur de la résistance de la prise de terre inadaptée au(x) dispositif(s) différentiel(s) ; Faire intervenir un électricien qualifié afin d'adapter la prise de terre au(x) dispositif(s) différentiel(s)

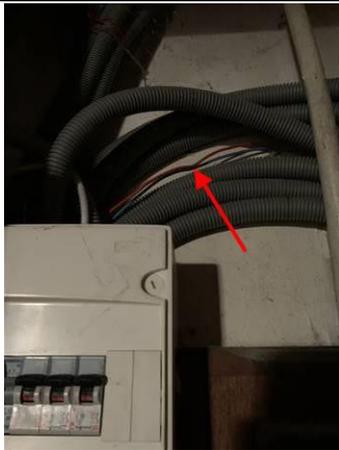
Photo PhEle002

Libellé de l'anomalie : B8.3 e Au moins un conducteur isolé n'est pas placé sur toute sa longueur dans un conduit, une goulotte ou une plinthe ou une huisserie, en matière isolante ou métallique, jusqu'à sa pénétration dans le matériel électrique qu'il alimente.
