## Dossier Technique Immobilier

Numéro de dossier : 17PASQUER00955  
Date du repérage : 05/07/2017

Objet de la mission :	
<input checked="" type="checkbox"/> Constat amiante avant-vente <input checked="" type="checkbox"/> Etat relatif à la présence de termites

## Rapport de mission de repérage des matériaux et produits contenant de l'amiante pour l'établissement du constat établi à l'occasion de la vente d'un immeuble bâti (listes A et B de l'annexe 13-9 du Code de la Santé publique)

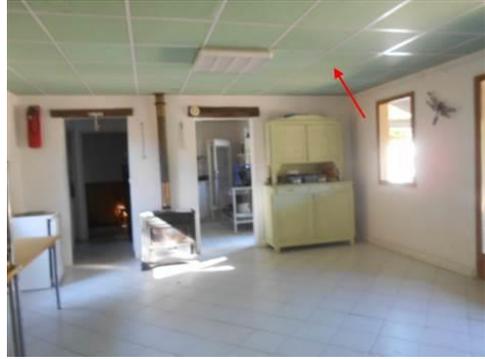
Localisation	Identifiant + Description	Photo
Niveau 0 - Bâtiment 1 - Salle réception	<p>Description: Faux plafonds,Dalle 60x60                      Composant de la construction: Flocages, Calorifugeages, Faux plafonds                      Partie à sonder: Faux plafonds                      Liste selon annexe.13-9 du CSP: A                      Sondage: Visuel                      Justificatif: sur jugement de l'opérateur,Dalles en laine de roche</p>

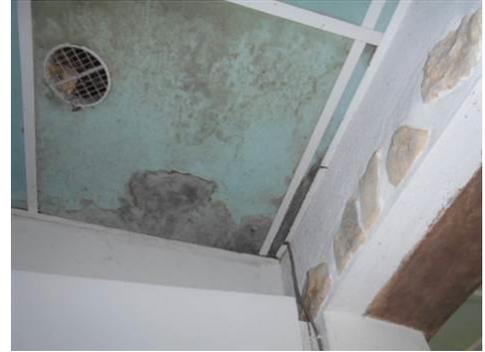
Niveau 0 - Bâtiment 1 - Sanitaires	<p>Description: Faux plafonds,Dalle 60x60                      Composant de la construction: Flocages, Calorifugeages, Faux plafonds                      Partie à sonder: Faux plafonds                      Liste selon annexe.13-9 du CSP: A                      Sondage: Visuel                      Justificatif: sur jugement de l'opérateur,Dalles en laine de roche</p>

Localisation	Liste des ouvrages, parties d'ouvrages	Observations et constatations diverses
Général	-	Absence d'indices d'infestation de termites aux abords de la construction
Niveau 0 - Bâtiment 1 - Sanitaires	Plafond 1 - dalles de faux-plafond laine de roche	Traces d'anciennes infiltrations d'eau sur le plafond
