CONTROLE PÉRIODIQUE DE VOTRE INSTALLATION D'ASSAINISSEMENT NON COLLECTIF

Date de la visite : 13/04/2022

Origine du contrôle : Vente immobilière

Adresse : 375 Traverse de la Fontaine du Puridier
Code postal : 24580 Commune : ROUFFIGNAC-SAINT-CERNIN-DE-REILHAC
Référence cadastrale de l'habitation : AC 340

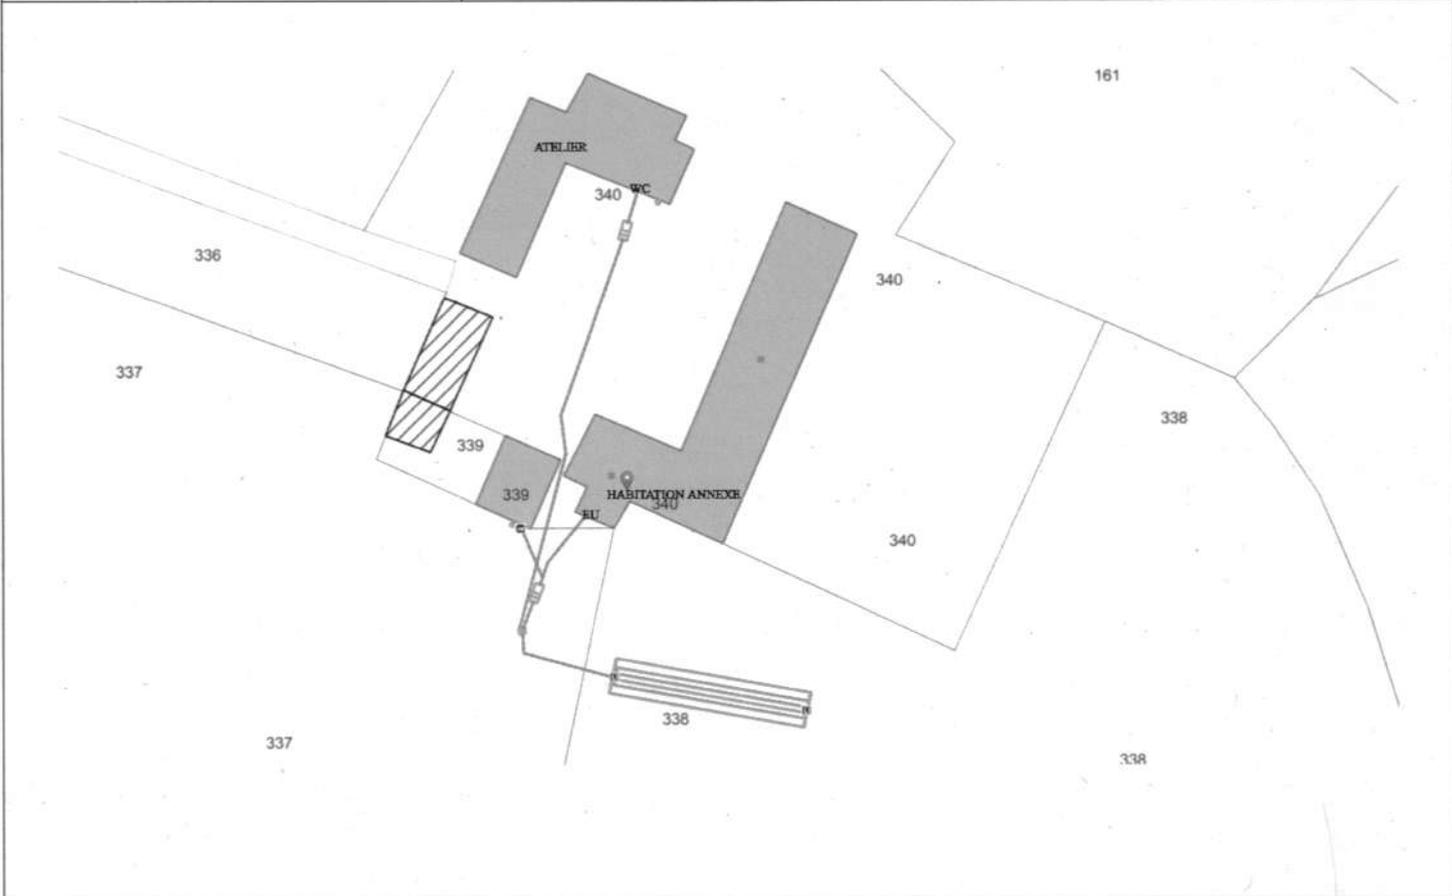
Schéma de principe de votre installation d'assainissement non collectif

Le regard est-il accessible ?	Oui
Le regard est-il affleurant ?	Oui
Présente-t-il des signes d'altération ? (affaissement, corrosion, fissure, déformation...)	Non
Dépôt de matière en fond de regard ?	Non
Présence d'odeurs ?	Non
Stagnation d'eaux dans le regard ?	Non
Ecoulement au sein du regard correct ?	Oui
Commentaires : Présence d'un regard qui collecte les eaux provenant des 2 fosses : 2 arrivées et un départ.

Le regard est-il accessible ?	Oui
Le regard est-il affleurant ?	Oui
Le regard présente-t-il des signes d'altération ?	Non
Dépôt de matière en fond de regard ?	Non
Présence d'odeurs ?	Non
Bonne équirépartition des effluents ? (Vérification possible par mise en eaux du regard)	Oui
Stagnation d'eaux dans le regard ?	Non
Ecoulement au sein du regard correct ?	Oui
Commentaires : Présence d'une arrivée et de 6 départs.

Le regard est-il accessible ?	Oui
Le regard est-il affleurant ?	Oui
Présente-t-il des signes d'altération ?	Non
Dépôt de matière en fond de regard ?	Non
Présence d'odeurs ?	Non
Stagnation d'eaux dans le regard ?	Non
Ecoulement au sein du regard correct ?	
Commentaires : Présence de 6 arrivées au sein du regard de bouclage.
