CONSTAT DE RISQUE D'EXPOSITION AU PLOMB
ARRETE DU 19 AOUT 2011 RELATIF AU CONSTAT DE RISQUE D'EXPOSITION AU PLOMB

RAPPORT ETABLI A L'OCCASION D'UN CONSTAT AVANT VENTE

DOSSIER N°: 20_08_MP_1271_OUTERS

ADRESSE DES LOCAUX VISITES MAISON 2 RUE FENELON 24220 SAINT-CYPRIEN

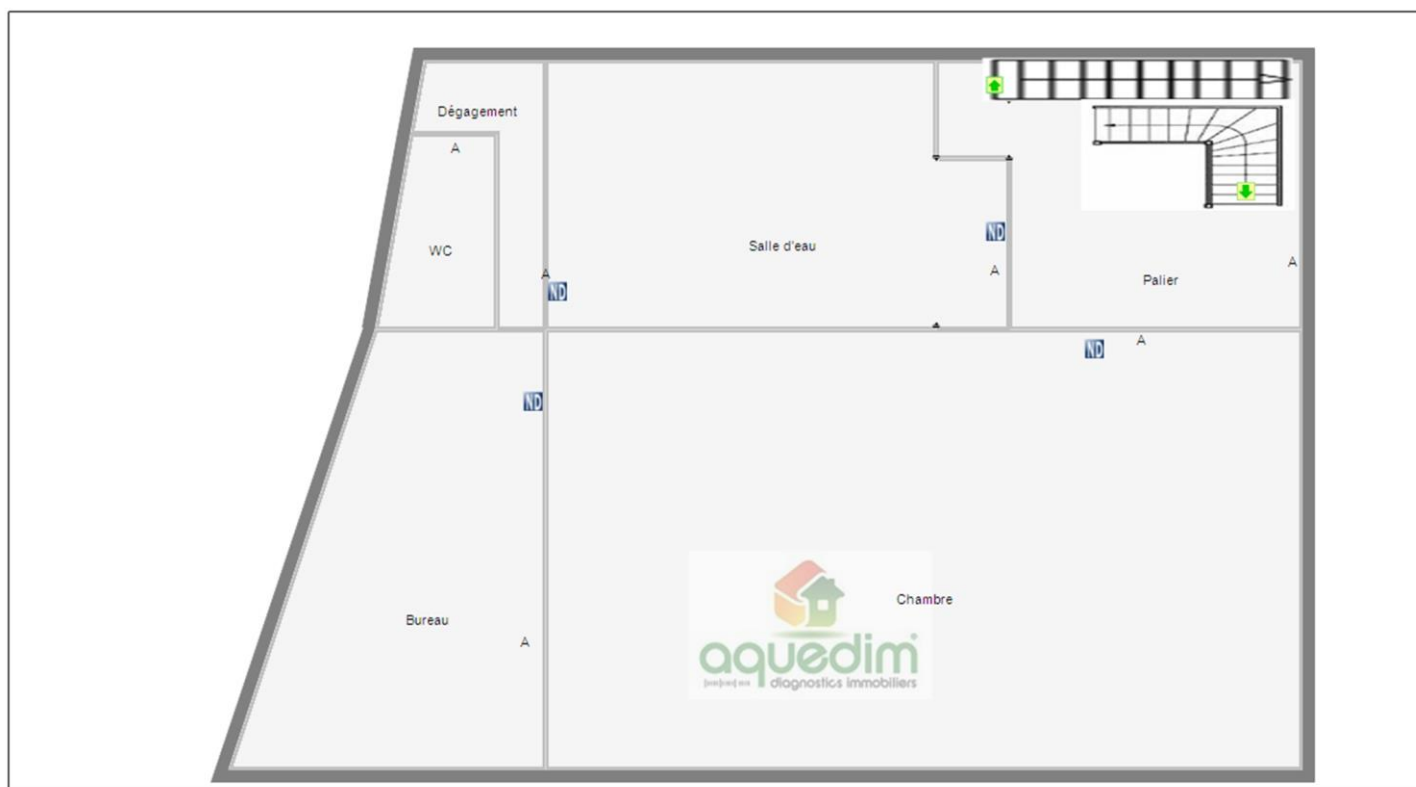
M. OUTERS Jean-Pierre
Maison - 2 rue Fénelon 24220 SAINT-CYPRIEN
Logement Niveau 1

Zone/Bâtiment : Logement - Local : Salle d'eau						Nombre total d'unités de diagnostic : 9 - Nombre d'unités de classe 3 : 0 - % de classe 3 : 0.0%				
N°	Niveau	Zone	Unité de diagnostic	Substrat	Revêtement apparent	Localisation de la mesure (facultatif)	Concentration (mg/cm ²)	Etat de conservation	Classement de l'unité de diagnostic	Observations
40	1	A	Mur	plâtre	peinture et faïence	>1m	0.63		0	
41						>1m	0.23			
42	1	A	Porte int.	bois	peinture	>1m gauche	3.71	ND	1	
43						<1m	0.51			
44	1	B	Mur	plâtre	peinture et faïence	>1m	0.34		0	
45						>1m	0.45			
46	1	C	Mur	plâtre	peinture et faïence	>1m	0.73		0	
	1	C	Fenêtre	bois	peinture		non mes.			élément récent
	1	C	Huisserie fenêtre	bois	peinture		non mes.			élément récent
47	1	C	Porte int.	bois	peinture	>1m gauche	3.05	ND	1	
48	1	C	Porte ext.	bois	peinture	<1m droit	2.41	ND	1	
49							0.02			
50	1	Plafond	Plafond	lambris bois	peinture		0.73		0
