## Diagnostic de fonctionnement du système d'assainissement

Contrôle réalisé par **Isabelle FÉRAIN** le **10/07/2017**

**M. Laurent BOOT**

**La Galiboudie-Saint Amand**

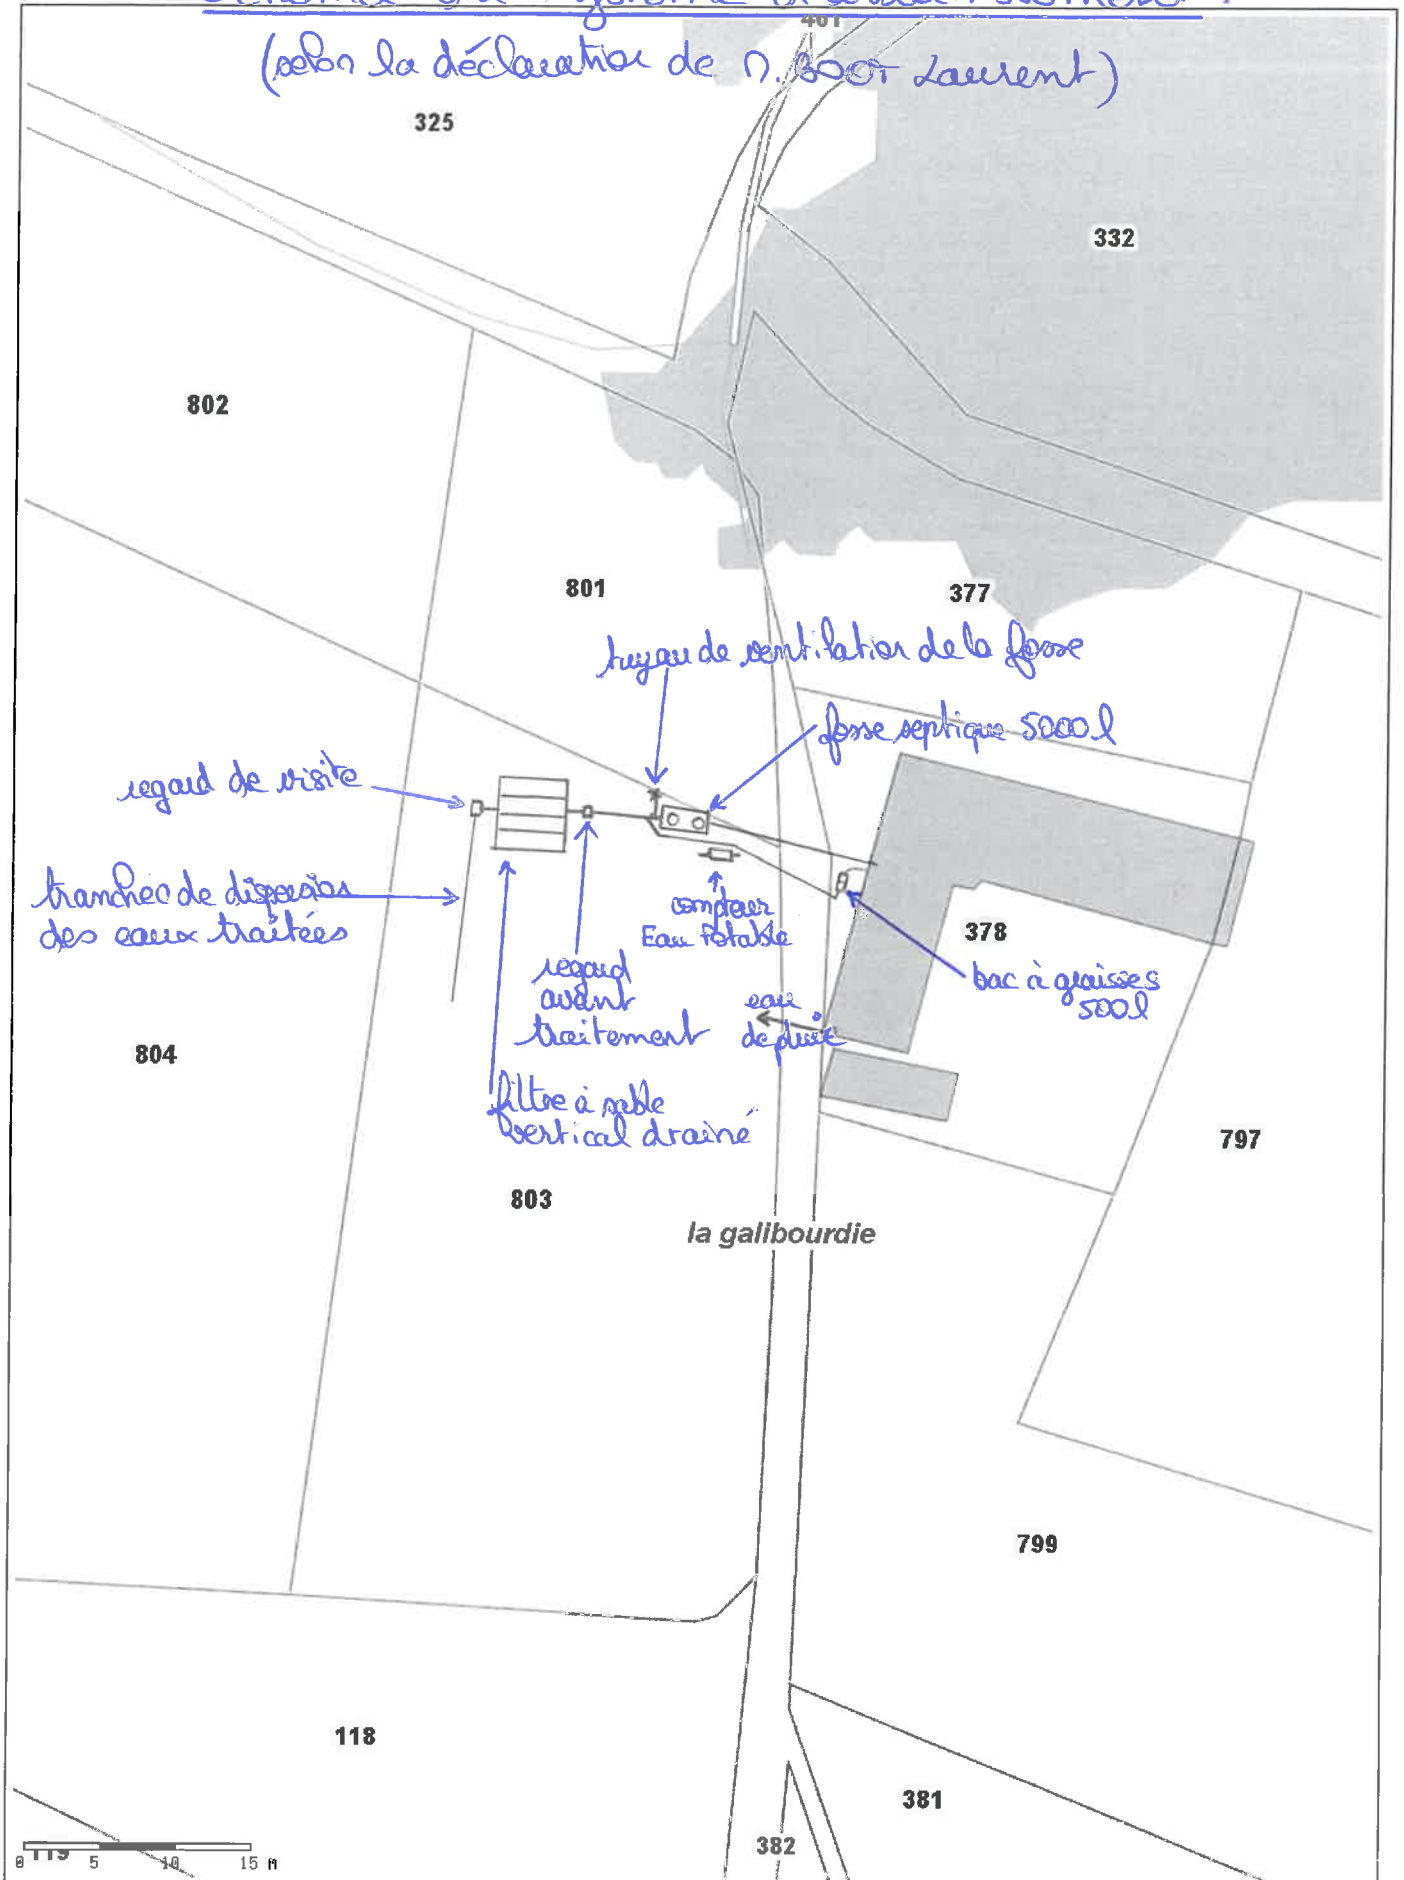
# Schéma du système d'assainissement.

- 1 bac à graisses de 500 L
- 1 fosse septique de 5 000 L avec préfiltre à pouzzolane incorporé
- 1 filtre à sable drainé de 25 m<sup>2</sup> (?)
- 1 tranchée de dispersion des effluents traités (?)

- Absence de regard indiquant l'existence, le bon fonctionnement et le dimensionnement du système de traitement.

- **Installer une ventilation de fosse conforme (ajouter un extracteur de gaz).**
- **Retrouver ou mettre en place des regards d'accès au début et à la fin du traitement.**
- **Changer le (les) couvercle(s) cassé(s).**
