DOSSIER DE DIAGNOSTICS TECHNIQUES

Référence : 2023-617-PELETENGEAS

Type de Bien : **Maison individuelle**
Adresse : **528 chemin DE BERINGOT
24220 SAINT-VINCENT-DE-COSSE**
Numéro de lot :
Référence Cadastrale : **NC**

Date de visite : **23/05/2023**
Opérateur de repérage : **PASQUET Jean-François**

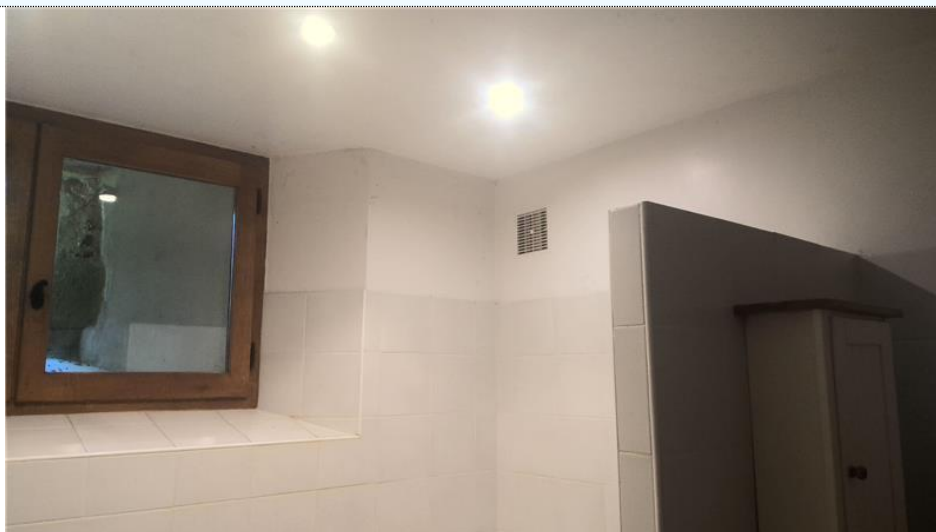
Point de contrôle N° B.6.3.1 a)

Description : Local contenant une baignoire ou une douche : l'installation électrique ne répond pas aux prescriptions particulières appliquées à ce local (adéquation entre l'emplacement où est installé le MATERIEL ELECTRIQUE et les caractéristiques de ce dernier – respect des règles de protection contre les chocs électriques liées aux zones).

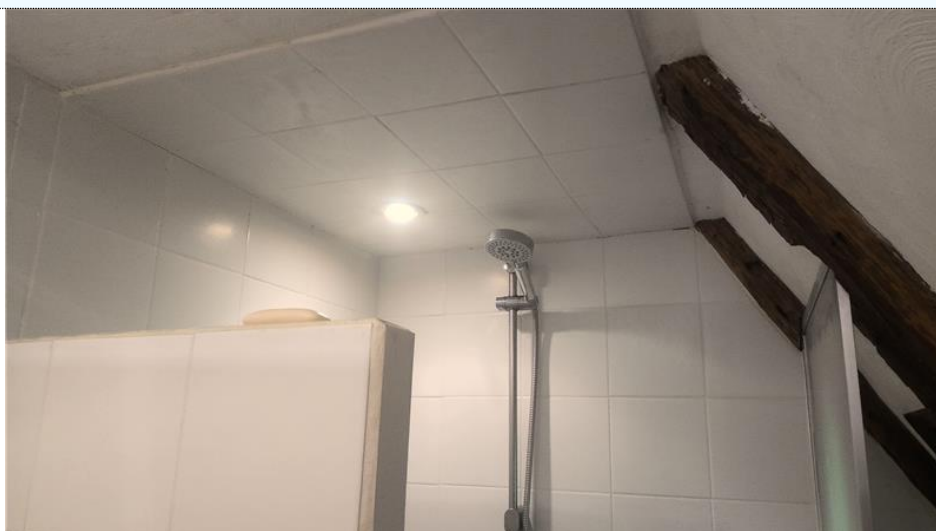
Point de contrôle N° B.6.3.1 a)

Description : Local contenant une baignoire ou une douche : l'installation électrique ne répond pas aux prescriptions particulières appliquées à ce local (adéquation entre l'emplacement où est installé le MATERIEL ELECTRIQUE et les caractéristiques de ce dernier – respect des règles de protection contre les chocs électriques liées aux zones).

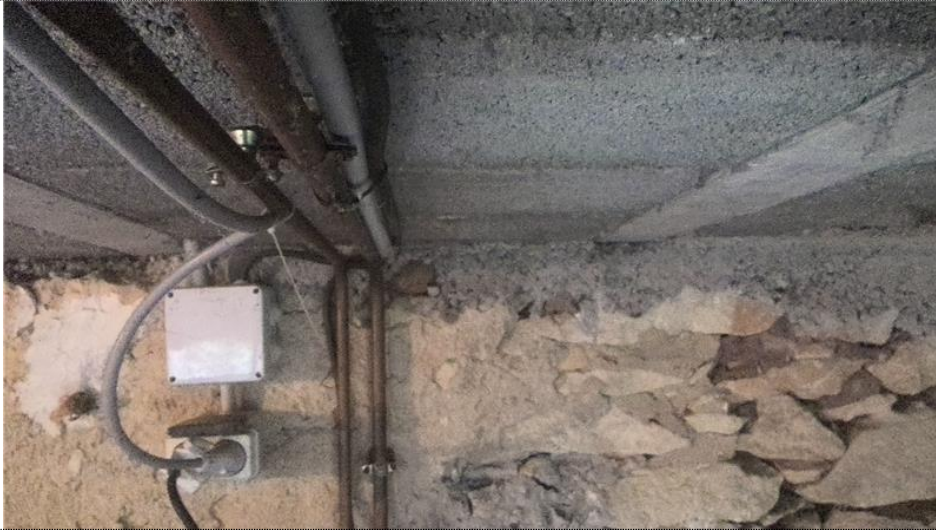
Point de contrôle N° B.8.3 e)

<u>Description :</u>	Au moins un CONDUCTEUR isolé n'est pas placé sur toute sa longueur dans un conduit, une goulotte, une plinthe ou une huisserie, en matière isolante ou métallique, jusqu'à sa pénétration dans le MATERIEL ELECTRIQUE qu'il alimente.
<u>Observation(s)</u>	
<u>Localisation :</u>
