CONSTAT DE RISQUE D'EXPOSITION AU PLOMB
ARRETE DU 19 AOUT 2011 RELATIF AU CONSTAT DE RISQUE D'EXPOSITION AU PLOMB

RAPPORT ETABLI A L'OCCASION D'UN CONSTAT AVANT VENTE
ETABLI LE MERCREDI 1 NOVEMBRE 2017

DOSSIER N°: 17_10_MP_1600_DI_MONTE

MAISON 12 RUE DU LION 24220 SAINT-CYPRIEN

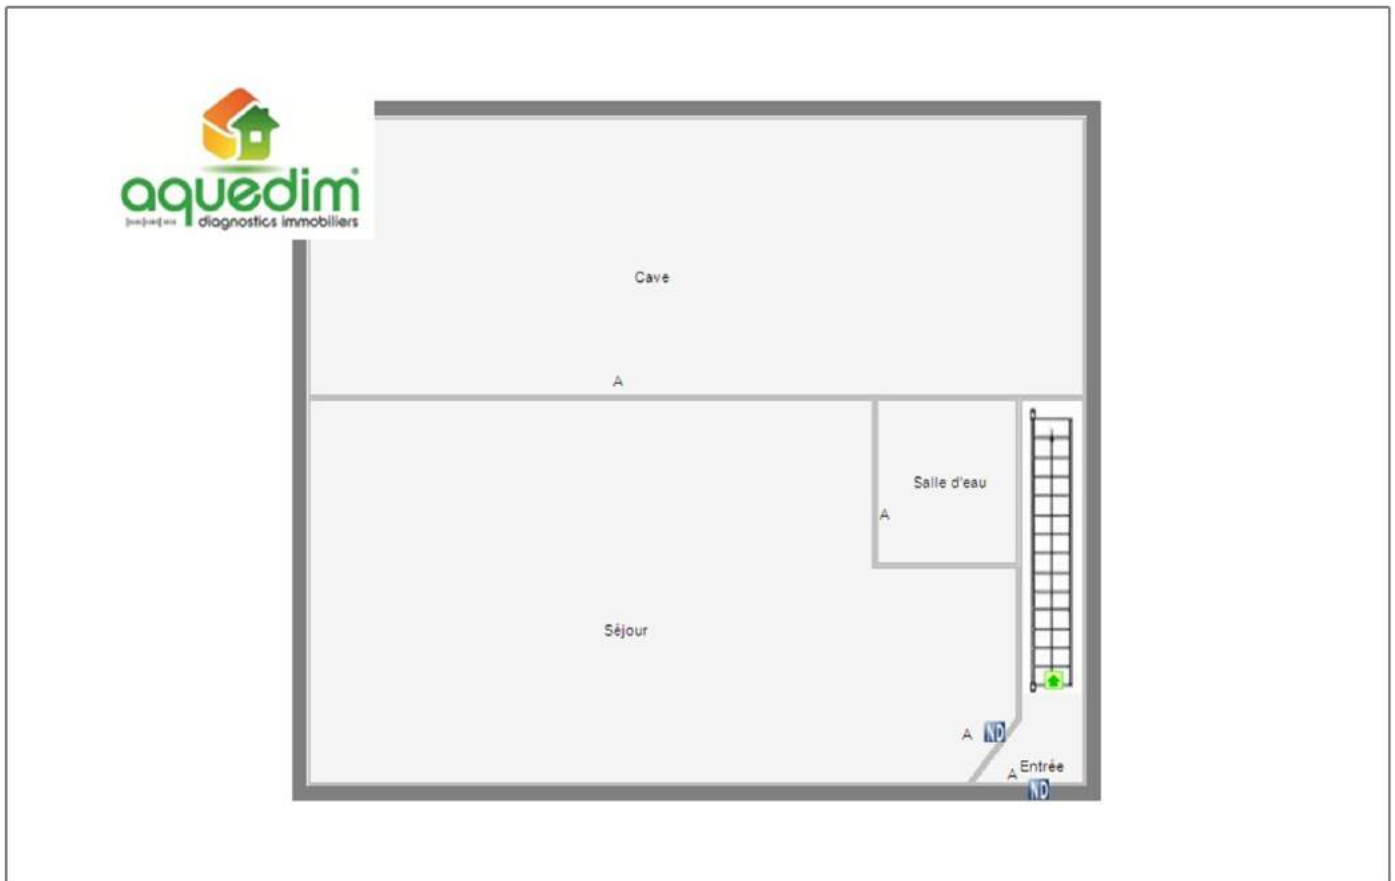
Mme DI MONTE Ingrid
Maison - 12 rue du Lion 24220 SAINT-CYPRIEN
Niveau 0

- Local : Entrée						Nombre total d'unités de diagnostic : 5 - Nombre d'unités de classe 3 : 0 - % de classe 3 : 0.0%				
N°	NIV	ZONE	UNITE DE DIAGNOSTIC	SUBSTRAT	REVETEMENT apparent	Localisation de la mesure (facultatif)	MESURE (mg/cm ²)	NATURE de la dégradation	Classe	OBS.
5	0	A	Porte int.	bois	peinture	>1m gauche	3.69	ND	1	
6	0	A	Porte ext.	bois	peinture	<1m droit	3.18	ND	1	
7	0	A	Mur	murs en pierres	enduit		0.20		0	
8	0	B	Mur	murs en pierres	enduit		0.54		0	
9	0	C	Mur	murs en pierres	enduit		0.46		0	
10						0.08

- Local : Séjour						Nombre total d'unités de diagnostic : 10 - Nombre d'unités de classe 3 : 0 - % de classe 3 : 0.0%				
N°	NIV	ZONE	UNITE DE DIAGNOSTIC	SUBSTRAT	REVETEMENT apparent	Localisation de la mesure (facultatif)	MESURE (mg/cm ²)	NATURE de la dégradation	Classe	OBS.
11	0	A	Mur	murs en pierres	lambris bois peinture		0.24		0	
12							0.01			
13	0	A	Porte int.	bois	peinture	>1m gauche	2.95	ND	1	
14	0	A	Porte ext.	bois	peinture	<1m droit	1.02	ND	1	
15	0	B	Mur	murs en pierres	lambris bois peinture		0.04		0	
16	0	B	Porte int.	bois	peinture	>1m gauche	0.37		0	
17	0	B	Porte ext.	bois	peinture	<1m droit	0.50		0	
18	0	B	Volet int.	bois	peinture	>1m gauche	0.21		0	
19						<1m droit	0.66			
20						<1m gauche	0.47			
21	0	B	Volet ext.	bois	peinture	>1m droit	0.73		0	
22	0	C	Mur	murs en pierres	lambris bois peinture		0.30		0	
23	0	D	Mur	murs en pierres	lambris bois peinture		0.76		0

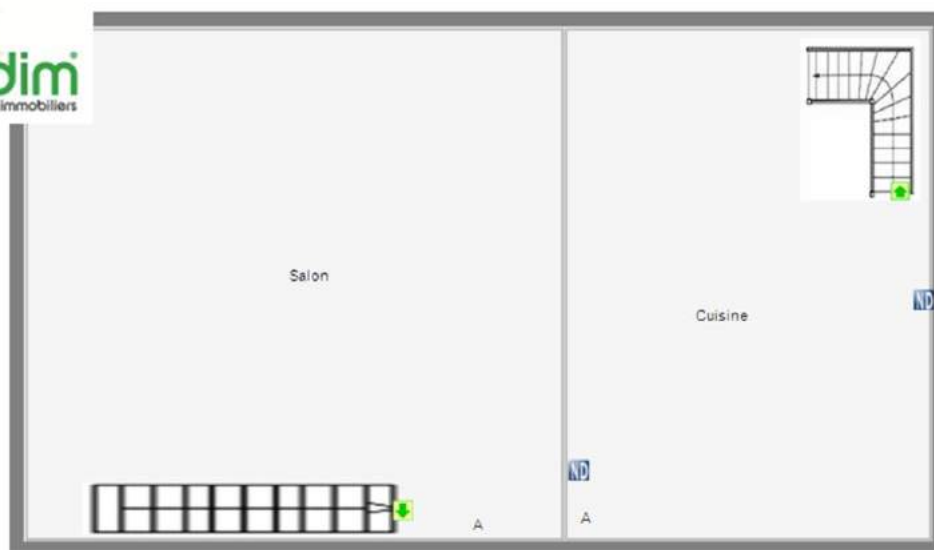
Mme DI MONTE Ingrid
Maison - 12 rue du Lion 24220 SAINT-CYPRIEN
Niveau 1

- Local : Salon						Nombre total d'unités de diagnostic : 8 - Nombre d'unités de classe 3 : 0 - % de classe 3 : 0.0%				
N°	NIV	ZONE	UNITE DE DIAGNOSTIC	SUBSTRAT	REVETEMENT apparent	Localisation de la mesure (facultatif)	MESURE (mg/cm ²)	NATURE de la dégradation	Classe	OBS.
24	1	A	Mur	murs en pierres	crépi	<1m	0.23		0	
25						>1m	0.24			
26	1	B	Mur	murs en pierres	crépi	<1m	0.24		0	
27						>1m	0.78			
	1	B	Fenêtre	bois	lasure		non mes.			élément récent
	1	B	Huisserie fenêtre	bois	lasure		non mes.			élément récent
28	1	B	Volet int.	bois	peinture	>1m gauche	0.51		0	
29						<1m droit	0.15			
30	1	B	Volet ext.	bois	peinture	<1m gauche	0.06		0	
31	1	C	Mur	murs en pierres	crépi	<1m	0.22		0	
32						>1m	0.13			
33	1	D	Mur	murs en pierres	crépi	<1m	0.33		0	
34						>1m	0.57

- Local : Cuisine						Nombre total d'unités de diagnostic : 10 - Nombre d'unités de classe 3 : 0 - % de classe 3 : 0.0%				
N°	NIV	ZONE	UNITE DE DIAGNOSTIC	SUBSTRAT	REVETEMENT apparent	Localisation de la mesure (facultatif)	MESURE (mg/cm ²)	NATURE de la dégradation	Classe	OBS.
35	1	A	Mur	murs en pierres	enduit		0.72		0	
36							0.63			
37	1	A	Porte int.	bois	peinture	>1m gauche	13.21	ND	1	
38	1	A	Porte ext.	bois	peinture	<1m droit	5.11	ND	1	
39	1	B	Mur	murs en pierres	enduit		0.23		0	
40							0.51			
	1	C	Mur	murs en pierres apparentes			non mes.			Pierre apparente

- Local : Cuisine						Nombre total d'unités de diagnostic : 10 - Nombre d'unités de classe 3 : 0 - % de classe 3 : 0.0%				
N°	NIV	ZONE	UNITE DE DIAGNOSTIC	SUBSTRAT	REVETEMENT apparent	Localisation de la mesure (facultatif)	MESURE (mg/cm ²)	NATURE de la dégradation	Classe	OBS.
41	1	C	Porte int.	bois	peinture	>1m gauche	13.24	ND	1	
42	1	C	Porte ext.	bois	peinture	<1m droit	11.07	ND	1	
	1	C	Fenêtre	PVC			non mes.			PVC
	1	C	Huisserie fenêtre	PVC			non mes.			PVC
43	1	D	Mur	murs en pierres	enduit		0.34		0	
44							0.45

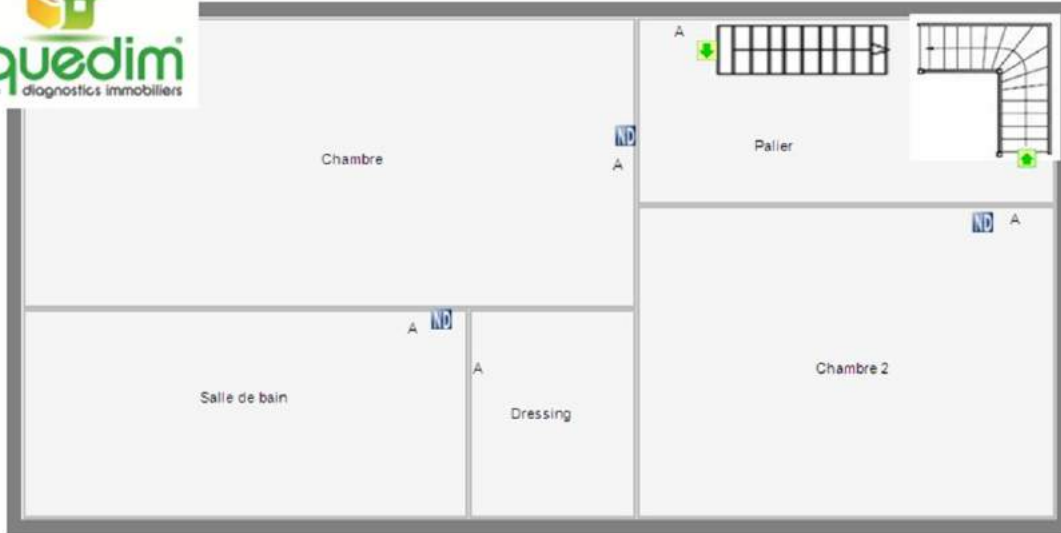
Mme DI MONTE Ingrid
Maison - 12 rue du Lion 24220 SAINT-CYPRIEN
Niveau 2

- Local : Chambre						Nombre total d'unités de diagnostic : 11 - Nombre d'unités de classe 3 : 0 - % de classe 3 : 0.0%				
N°	NIV	ZONE	UNITE DE DIAGNOSTIC	SUBSTRAT	REVETEMENT apparent	Localisation de la mesure (facultatif)	MESURE (mg/cm ²)	NATURE de la dégradation	Classe	OBS.
45	2	A	Mur	plâtre	peinture	<1m	0.41		0	
46						>1m	0.28			
47	2	A	Porte int.	bois	peinture	>1m gauche	9.83	ND	1	
48	2	A	Porte ext.	bois	peinture	<1m droit	13.44	ND	1	
49	2	B	Mur	plâtre	peinture	<1m	0.22		0	
50						>1m	0.20			
51	2	C	Mur	plâtre	peinture	<1m	0.05		0	
52						>1m	0.29			
	2	C	Fenêtre	PVC			non mes.			PVC
	2	C	Huisserie fenêtre	PVC			non mes.			PVC
53	2	C	Volet int.	bois	peinture	>1m gauche	0.40		0	
54						<1m droit	0.09			
55	2	C	Volet ext.	bois	peinture	<1m gauche	0.37		0	
56						>1m droit	0.48			
57	2	D	Mur	plâtre	peinture	<1m	0.12		0	
58						>1m	0.21			
	2	Plafond	Plafond	dalles	dalles polystyrène		non mes.			dalles polystyrène

- Local : Salle de bain						Nombre total d'unités de diagnostic : 11 - Nombre d'unités de classe 3 : 0 - % de classe 3 : 0.0%				
N°	NIV	ZONE	UNITE DE DIAGNOSTIC	SUBSTRAT	REVETEMENT apparent	Localisation de la mesure (facultatif)	MESURE (mg/cm ²)	NATURE de la dégradation	Classe	OBS.
59	2	A	Mur	plâtre	peinture et faïence		0.02		0	
60							0.06			
61	2	A	Porte int.	bois	peinture	>1m gauche	6.26	ND	1	
62	2	A	Porte ext.	bois	peinture	<1m droit	13.35	ND	1	
63	2	B	Mur	plâtre	peinture et faïence		0.27		0	
64							0.00			
65	2	C	Mur	plâtre	peinture et faïence		0.53		0	
66							0.66			
67	2	D	Mur	plâtre	peinture et faïence		0.15		0	
68							0.36			
	2	D	Fenêtre	PVC			non mes.			PVC
	2	D	Huisserie fenêtre	PVC			non mes.			PVC
69	2	D	Volet int.	bois	peinture	>1m gauche	0.07		0	
70						<1m droit	0.32			
71	2	D	Volet ext.	bois	peinture	<1m gauche	0.39		0	
72						>1m droit	0.26			
	2	Plafond	Plafond	dalles	dalles polystyrène		non mes.			dalles polystyrène

- Local : Chambre 2						Nombre total d'unités de diagnostic : 11 - Nombre d'unités de classe 3 : 0 - % de classe 3 : 0.0%				
N°	NIV	ZONE	UNITE DE DIAGNOSTIC	SUBSTRAT	REVETEMENT apparent	Localisation de la mesure (facultatif)	MESURE (mg/cm ²)	NATURE de la dégradation	Classe	OBS.
73	2	A	Mur	plâtre	papier peint	<1m	0.47		0	
74						>1m	0.74			
75	2	A	Porte int.	bois	peinture	>1m gauche	5.31	ND	1	
76	2	A	Porte ext.	bois	peinture	<1m droit	6.77	ND	1	
77	2	B	Mur	plâtre	papier peint	<1m	0.36		0	
78						>1m	0.70			
	2	B	Fenêtre	PVC			non mes.			PVC
	2	B	Huisserie fenêtre	PVC			non mes.			PVC
79	2	B	Volet int.	bois	peinture	>1m gauche	0.47		0	
80						<1m droit	0.74

- Local : Chambre 2						Nombre total d'unités de diagnostic : 11 - Nombre d'unités de classe 3 : 0 - % de classe 3 : 0.0%				
N°	NIV	ZONE	UNITE DE DIAGNOSTIC	SUBSTRAT	REVETEMENT apparent	Localisation de la mesure (facultatif)	MESURE (mg/cm ²)	NATURE de la dégradation	Classe	OBS.
81	2	B	Volet ext.	bois	peinture	<1m gauche	0.43		0	
82						>1m droit	0.51			
83	2	C	Mur	plâtre	papier peint	<1m	0.22		0	
84						>1m	0.21			
85	2	D	Mur	plâtre	papier peint	<1m	0.02		0	
86						>1m	0.63			
87	2	Plafond	Plafond	plâtre	papier peint		0.19		0	
88							0.20
