Dossier Technique Immobilier

Numéro de dossier : EPM01122101
Date du repérage : 01/12/2021

Adresse : **Route du Pradal**

Commune : **24170 SIORAC EN PERIGORD (France)**
Section cadastrale : NC, Parcelle(s) n°
: NC,

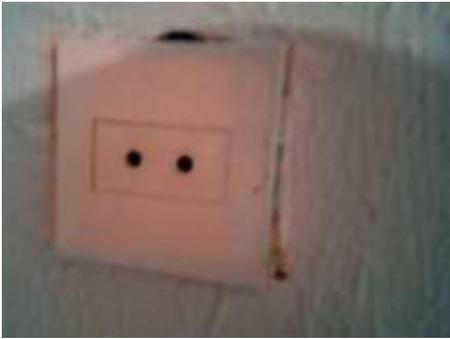
Photo PhEle011

Libellé de l'information complémentaire : B11 b2 Au moins un socle de prise de courant n'est pas de type à obturateur
Remarques : Présence de socles de prises non équipés d'obturateur ; Faire intervenir un électricien qualifié afin de remplacer les socles de prises non équipés d'obturateur par des socles de prises à obturateur
