DOSSIER DE DIAGNOSTICS TECHNIQUES

Réf dossier n° PM25022201

Type de bien : **MAISON INDIVIDUELLE ET DEPENDANCES**

44 CHEMIN DES PLASSAS

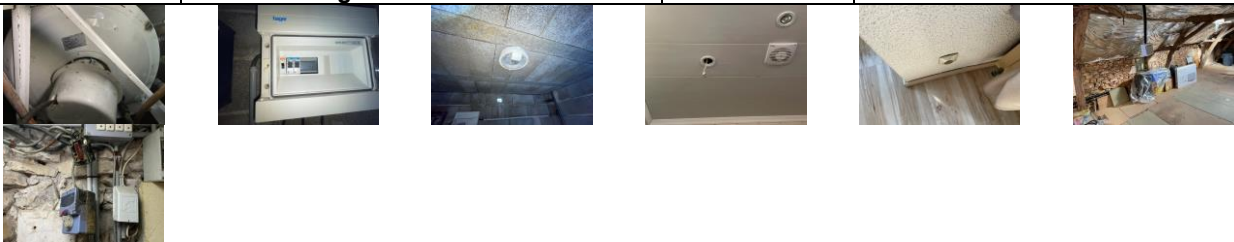
L'enveloppe d'au moins un matériel est manquante ou détériorée. Commentaire : Appareillages mal fixés et endommagés		
B7.3.d	L'installation électrique comporte au moins une connexion avec une partie active nue sous tension accessible. Commentaire : Dominos de
