Dossier Technique Immobilier

Numéro de dossier : EPM30032202
Date du repérage : 30/03/2022

Adresse : **Le Couderc**

Commune : **24480 LE BUISSON DE CADOUIN**

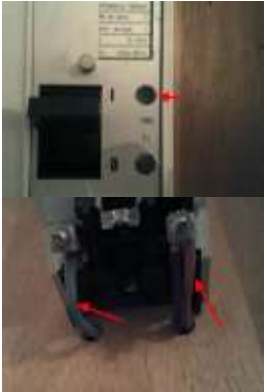
B4.3 f1	<p>La section des conducteurs de la canalisation alimentant le seul tableau n'est pas adaptée au courant de réglage du disjoncteur de branchement.</p> <p>Remarques : La section des conducteurs de la canalisation alimentant le tableau de répartition est inadaptée au courant de réglage du disjoncteur de branchement ; Faire intervenir un électricien qualifié afin de remplacer les conducteurs d'alimentation du tableau par des conducteurs de section adaptée</p>
