Service Public d'Assainissement Non Collectif

Diagnostic de fonctionnement du système d'assainissement

Contrôle réalisé par **Bastien VILAYLECK** le **28/09/2022**

M. MICHAEL TONGE

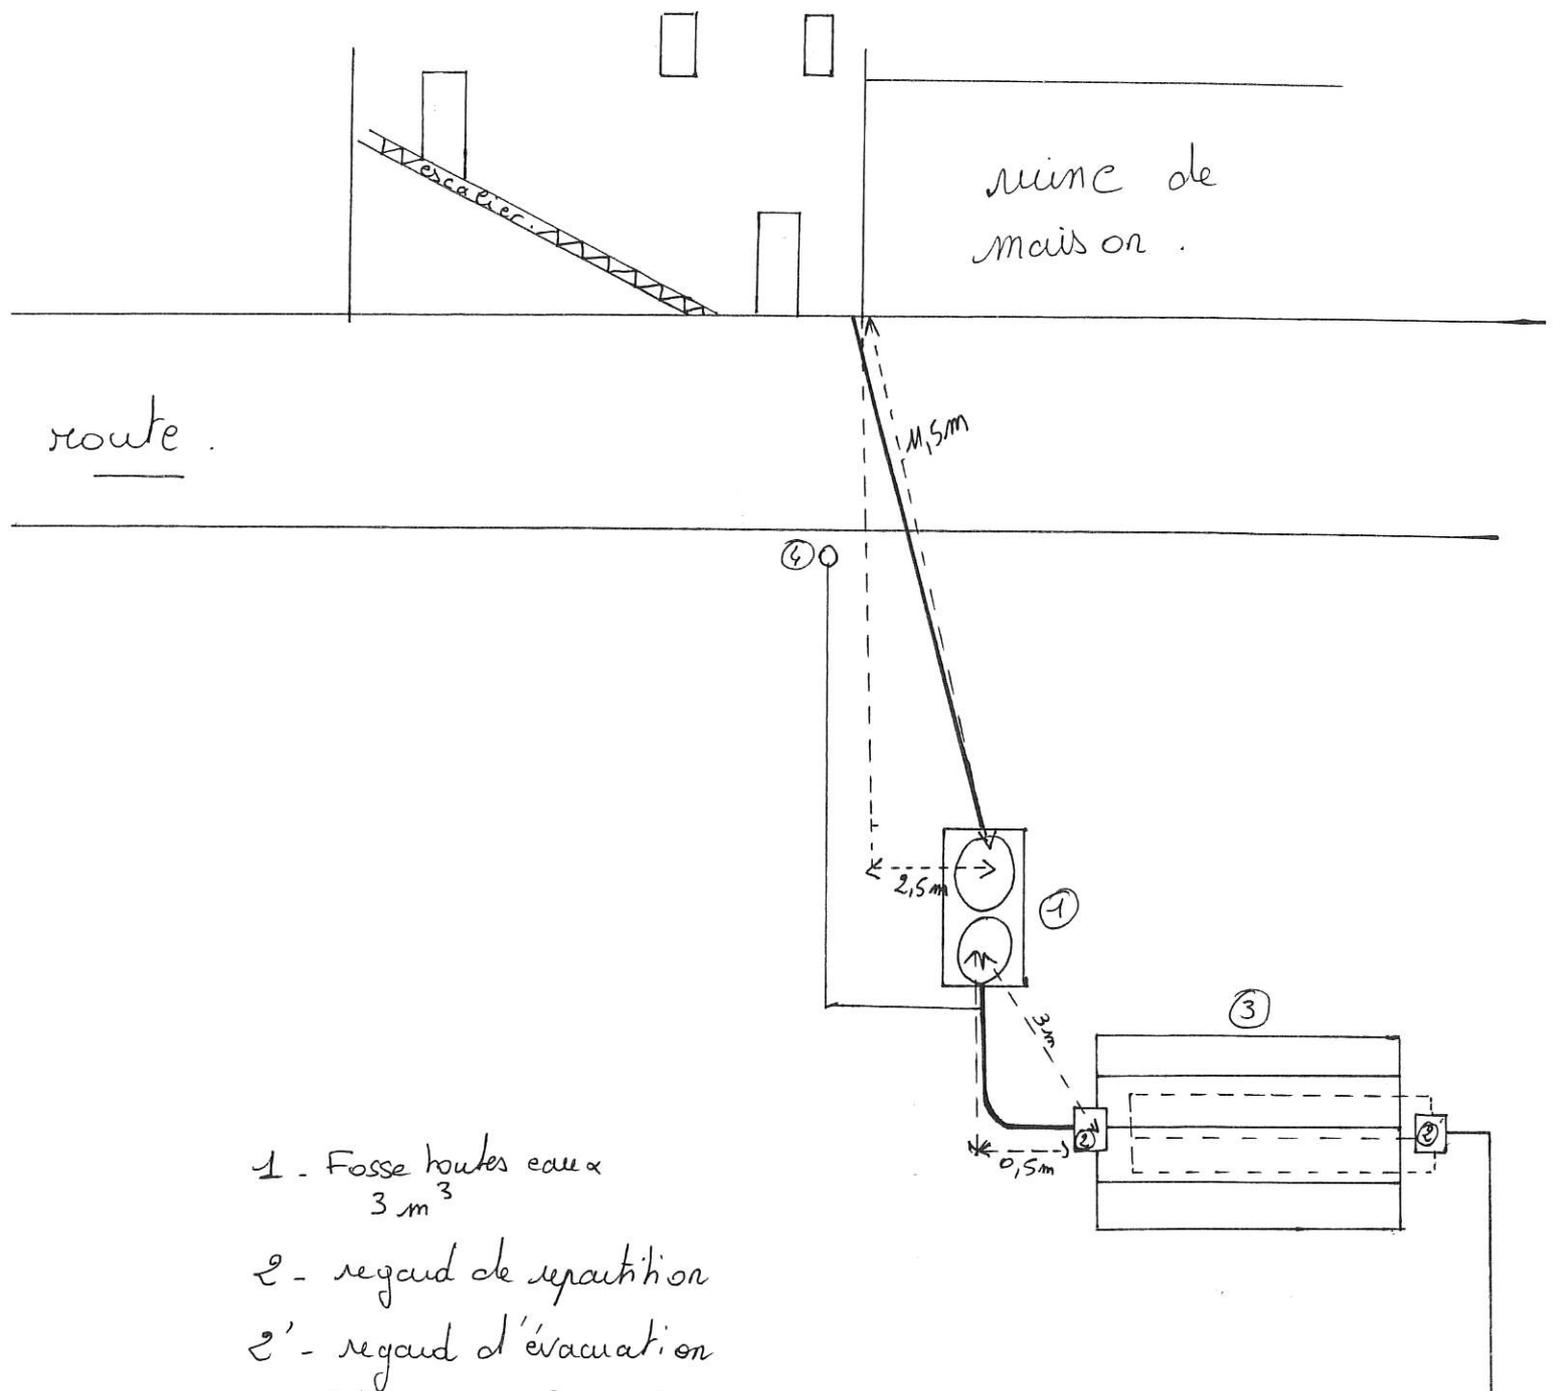
- 1 - Fosse toutes eaux
3 m³
- 2 - regard de repartition
- 2' - regard d'évacuation
- 3 - filtre à sable à flux
vertical décimé 25 m²
- 4 - ventilation le long d'un cube
