DOSSIER DE DIAGNOSTICS TECHNIQUES

Réf dossier n° PM31032205

**10 RUE GAMBETTA
APPARTEMENT - 2EME/3EME ETAGE
24220 ST CYPRIEN**

31/03/2022

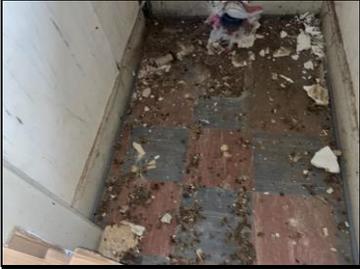
<i>Repérage</i>	<i>Date</i>	
Réf : R1	31/03/2022

<i>Matériau ou produit</i>	<i>Résultat</i>
	Dalles de sol	Sans amiante
	<i>Bâtiment / Niveau</i>	<i>Local</i>
	2e étage	W.C
<i>Recommandation</i>		
Sans objet

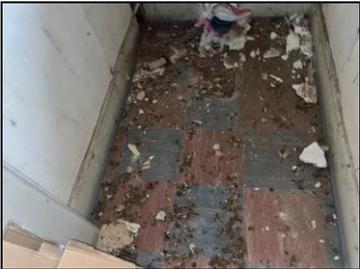
<i>Repérage</i>	<i>Date</i>	
Réf : R2	31/03/2022

<i>Matériau ou produit</i>	<i>Résultat</i>
	Dalles de sol	Sans amiante
	<i>Bâtiment / Niveau</i>	<i>Local</i>
	2e étage	W.C
<i>Recommandation</i>		
Sans objet

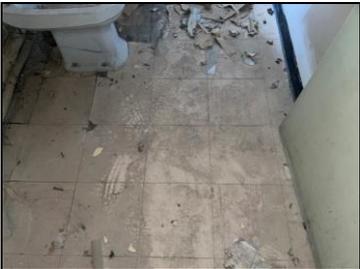
<i>Repérage</i>	<i>Date</i>	
Réf : R3	31/03/2022

<i>Matériau ou produit</i>	<i>Résultat</i>
	Dalles de sol	Sans amiante
	<i>Bâtiment / Niveau</i>	<i>Local</i>
	2e étage	Salle de bains
<i>Recommandation</i>		
Sans objet
