Dossier Technique Immobilier

Numéro de dossier : 23A_04310

Adresse :.....**460 Fontenille**

Constat amiante avant-vente

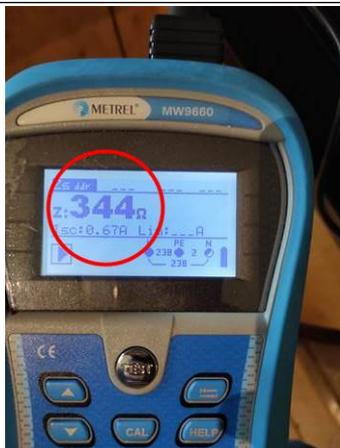
Photo PhEle001

Libellé de l'anomalie : B3.3.1 d La valeur de la résistance de la prise de terre n'est pas adaptée au courant différentiel résiduel (sensibilité) du ou des dispositifs différentiels protégeant l'ensemble de l'installation électrique.

Remarques : Valeur de la résistance de la prise de terre inadaptée au(x) dispositif(s) différentiel(s) ; Faire intervenir un électricien qualifié afin d'adapter la prise de terre au(x) dispositif(s) différentiel

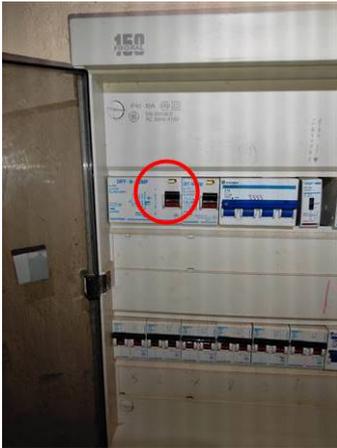
Photo PhEle002

Libellé de l'anomalie : B2.3.1 i La manœuvre du bouton test du (des) dispositif(s) de protection différentielle n'entraîne pas (son) leur déclenchement.

Remarques : Le dispositif différentiel de protection (DDR) ne déclenche pas par action sur le bouton test ; Faire intervenir un électricien qualifié afin de réparer ou remplacer le DDR

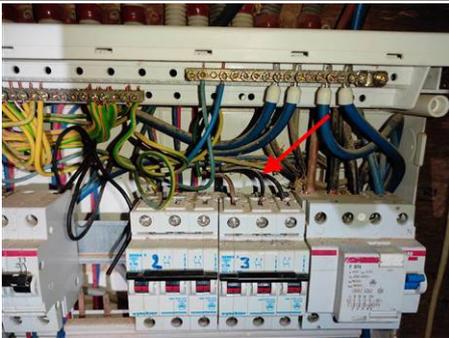
Photo PhEle003

Libellé de l'anomalie : B4.3 f3 A l'intérieur du tableau, la section d'au moins un conducteur alimentant les dispositifs de protection n'est pas adaptée au courant de réglage du disjoncteur de branchement.

Remarques : La section des conducteurs de pontage n'est pas en adéquation avec le courant de réglage du disjoncteur de branchement

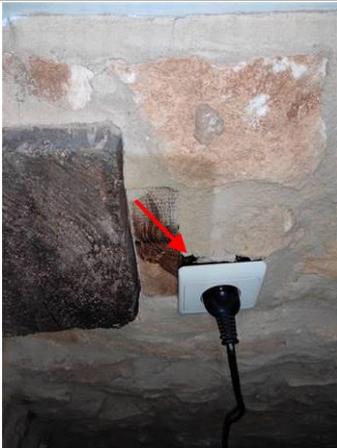
Photo PhEle004

Libellé de l'anomalie : B7.3 a L'Enveloppe d'au moins un matériel est manquante ou détériorée.

Remarques : Présence de matériel électrique en place dont l'enveloppe présente des détériorations ; Faire intervenir un électricien qualifié afin de remplacer les matériels présentant des détériorations

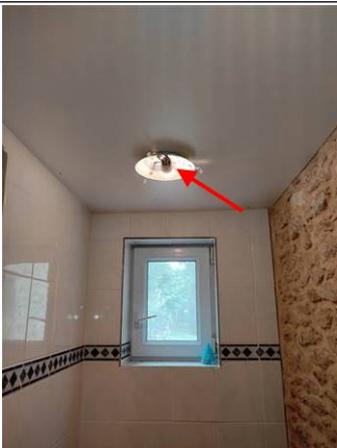
Photo PhEle005

Libellé de l'anomalie : B7.3 c2 Au moins un conducteur nu et/ou au moins une partie accessible est alimenté sous une tension supérieure à 25 V a.c. ou supérieure ou égale 60 V d.c. ou est alimenté par une source autre que TBTS.

Remarques : Présence de parties actives accessibles alimentés par une tension >25 VAC (Courant Alternatif), ou >60 VDC (Courant Continu) ou non TBTS (Très Basse Tension de Sécurité) ; Faire intervenir un électricien qualifié afin de supprimer le(s) risque(s) de contact avec les parties actives

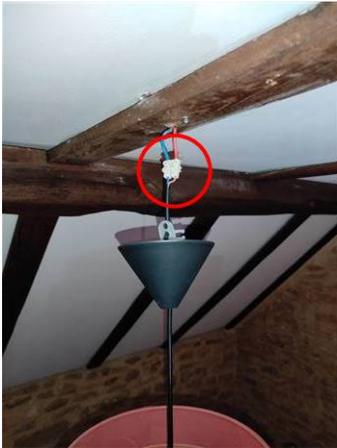
Photo PhEle006

Libellé de l'anomalie : B7.3 d L'installation électrique comporte au moins une connexion avec une partie active nue sous tension accessible.

Remarques : Présence de connexion de matériel électrique présentant des parties actives nues sous tension ; Faire intervenir un électricien qualifié afin de remplacer les matériels présentant des parties actives nues sous tension

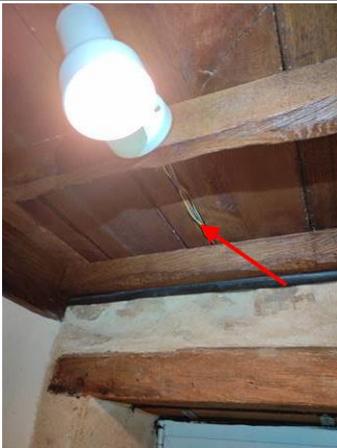
Photo PhEle007

Libellé de l'anomalie : B8.3 e Au moins un conducteur isolé n'est pas placé sur toute sa longueur dans un conduit, une goulotte ou une plinthe ou une huisserie, en matière isolante ou métallique, jusqu'à sa pénétration dans le matériel électrique qu'il alimente.
