# Dossier de Diagnostic Technique

## Vente

**PEREYROLLE**

**24480 LE BUISSON DE CADOUIN**

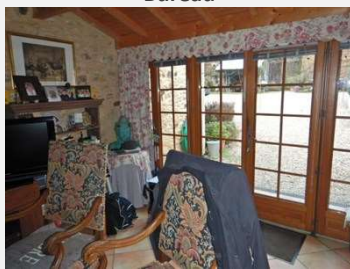
PARTIES DE BÂTIMENT VISITÉES	Ouvrages, parties d'ouvrages et éléments examinés	Résultat du diagnostic d'infestation
<b>Bureau</b>

Baie vitrée Bois Lasure (Mur A), Mur Pierres Pierre (Murs B+D), Plafond sous pente Lambris bois lasure, Plancher Béton Carrelage, Rangement(s) Etagère(s) porte bois Peinture (Mur C)	Absence d'indice
<b>Dégagement</b>

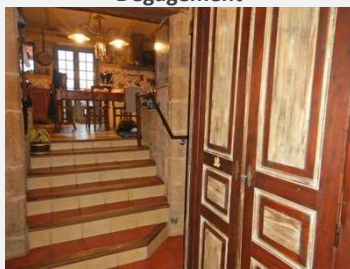
Linteau Bois Lasure, Mur Pierres Pierre (Murs A+B+C+D), Plafond Plâtre Peinture, Plancher Béton Carrelage, Porte vitrée Bois Lasure (Mur A)	Absence d'indice
<b>Cave</b>

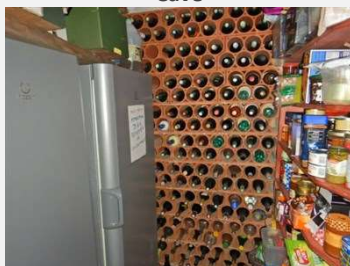
Linteau Bois Lasure, Mur Pierres Pierre (Murs A+B+C+D), Plafond crépi, Plancher Béton Dalles pierre, Porte Bois Lasure	Absence d'indice

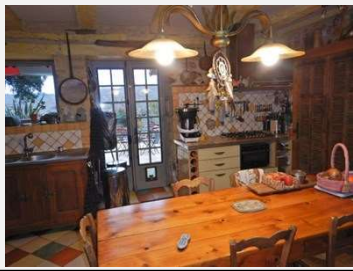
Chassis vitré Bois Lasure (Mur D), Escalier Béton Carrelage, Linteau Bois Lasure, Mur Pierres Pierre (Murs A+B+C+D), Plafond poutre bois Bois Peinture, Plancher Béton Carrelage, Porte vitrée Bois Lasure (Mur A), Volet(s) Bois Peinture	Absence d'indice
<b>Salon séjour</b>

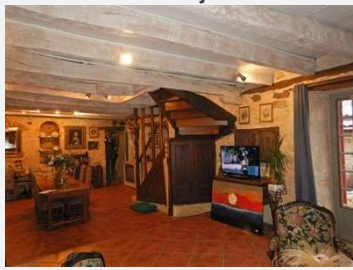
Chassis vitré Bois Lasure (Mur D), Cheminée Pierres, Escalier Bois, Fenêtre droite Bois Lasure (Mur B), Fenêtre gauche Bois Lasure (Mur B), Linteau Bois Lasure (Mur A), Linteau droite Bois Lasure (Murs B+D), Linteau gauche Bois Lasure (Murs B+D), Linteau milieu Bois Lasure (Murs B+D), Mur Pierres Pierre (Murs A+B+C+D), Plafond poutre bois Bois Peinture, Porte Bois Peinture, Porte vitrée Bois Lasure (Mur B), Porte vitrée droite Bois Lasure (Mur D), Porte vitrée gauche Bois Lasure (Mur D), Rangement(s) Porte bois (Mur B), Volet(s) Bois Peinture (Mur B), Volet(s) droite Bois Peinture (Mur D), Volet(s) gauche Bois Peinture (Mur D), Volet(s) milieu Bois Peinture (Mur D)	Absence d'indice

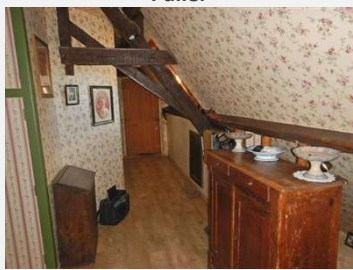
PARTIES DE BÂTIMENT VISITÉES	Ouvrages, parties d'ouvrages et éléments examinés	Résultat du diagnostic d'infestation
<b>Palier</b>

Fenêtre droite Bois (Mur A), Fenêtre gauche Bois (Mur A), Fenêtre milieu Bois (Mur A), Garde Corps / Rampe / main courrante Bois, Murs papier peint (Murs A+B+C+D), Placard porte Bois, Plafond sous pente papier peint, Plancher Parquet flottant, Plinthe(s) Bois, Porte Bois, Poutre(s) Bois	Absence d'indice
<b>Chambre 1</b>  	Charpente traditionnelle Bois, Fenêtre Bois Lasure (Murs B+D), Mur Pierres Pierre (Mur C), Mur Plâtre Papier-Peint (Murs A+B+D), Plafond Plâtre Papier-Peint, Plancher Bois Parquet flottant, Porte Bois Lasure	Absence d'indice

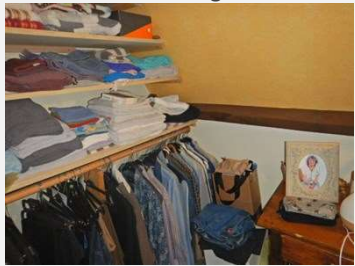
PARTIES DE BÂTIMENT VISITÉES	Ouvrages, parties d'ouvrages et éléments examinés	Résultat du diagnostic d'infestation
<p style="text-align: center;"><b>Dressing</b></p>

<p>Fenêtre Bois Lasure (Mur C), Mur Plâtre Toile de verre peinte (Murs A+B+C+D), Plafond Plâtre Papier-Peint, Plancher Bois Parquet flottant, Porte Bois Lasure (Murs A+D)</p>	<p style="text-align: center;">Absence d'indice</p>
<p style="text-align: center;"><b>Salle d'eau</b></p>

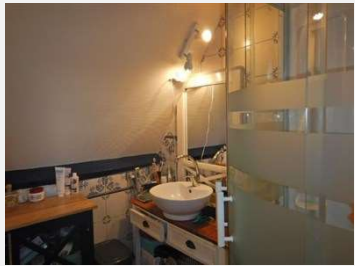
<p>Fenêtre Bois Lasure (Mur C), Mur Plâtre Toile de verre peinte (Murs A+B+C+D), Plafond Plâtre Toile de verre peinte, Plancher Béton Carrelage, Porte Bois Lasure (Mur A), Poutre(s) Bois</p>	<p style="text-align: center;">Absence d'indice</p>
<p style="text-align: center;"><b>Chambre 2</b></p>

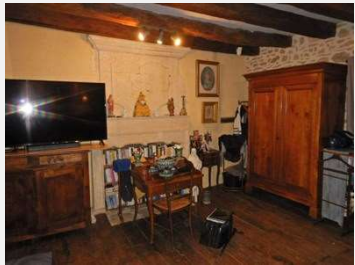
<p>Cheminée Pierres, Fenêtre Bois Lasure (Murs B+D), Linteau Bois (Murs B+D), Mur Pierres Pierre (Murs A+B+C+D), Plafond poutre bois Bois Peinture, Plancher Bois, Porte Bois Lasure (Mur A), Porte Bois Peinture (Mur D)</p>	<p style="text-align: center;">Absence d'indice</p>

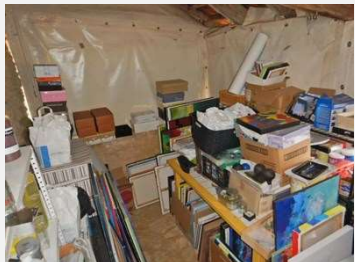
<p style="text-align: center;"><b>Terrasse couverte</b></p>

<p>Charpente traditionnelle Bois, Mur Pierres Pierre (Murs A+B+C+D), Plancher Pierres, Porte Bois (Murs A+B)</p>	<p style="text-align: center;">Absence d'indice</p>

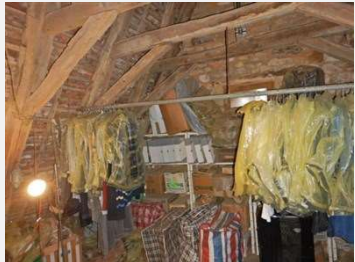
PARTIES DE BÂTIMENT VISITÉES	Ouvrages, parties d'ouvrages et éléments examinés	Résultat du diagnostic d'infestation
<p style="text-align: center;"><b>Grenier</b></p>

<p>Charpente traditionnelle Bois, Pignons pierres Pierres, Plancher Bois Moquette collée</p>	<p style="text-align: center;">Absence d'indice</p>

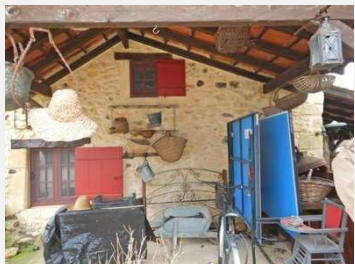
PARTIES DE BÂTIMENT VISITÉES	Ouvrages, parties d'ouvrages et éléments examinés	Résultat du diagnostic d'infestation
<p style="text-align: center;"><b>Auvent</b></p>

<p>Charpente traditionnelle Bois Tuiles, Mur Pierres, Poteaux Bois, Sol Béton</p>	<p>Absence d'indice</p>
<p style="text-align: center;"><b>Terrasse couverte</b></p>

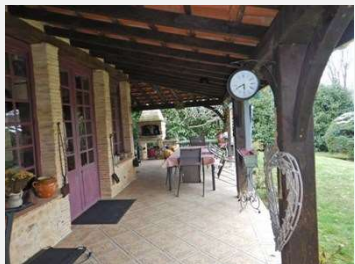
<p>Charpente traditionnelle Bois, Linteau/x Bois, Mur Pierres, Poteaux Bois, Sol carrelage</p>	<p>Absence d'indice</p>
<p style="text-align: center;"><b>Séjour avec coin cuisine</b></p>

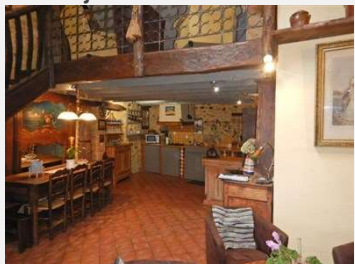
<p>Colombage bois Bois Lasure (Mur A), Escalier Bois, Fenêtre droite Bois Lasure (Mur B), Fenêtre gauche Bois Lasure (Mur B), Garde Corps / Rampe / main courante Bois vernis, Linteau Bois Lasure (Murs A+B+C+D), Mur crépi (Murs E+F), Plafond Lambris bois lasure, Plafond poutre bois. Bois Lazure, Plancher Béton Carrelage, Porte Bois Peinture (Mur A), Porte vitrée Bois Peinture (Mur B)</p>	<p>Absence d'indice</p>

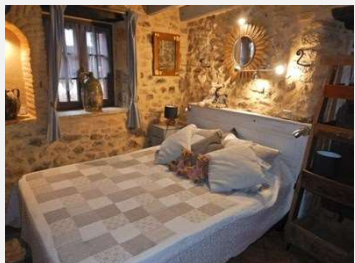
<p style="text-align: center;"><b>Chambre 1</b></p>

<p>Ancien four à pain Pierres, Fenêtre droite Bois Lasure (Mur C), Fenêtre gauche Bois Lasure (Mur C), Linteau Bois Lasure (Mur A), Mur Pierres Pierre (Murs A+B+C+D), Plafond poutre bois Bois Peinture, Plancher Béton Carrelage, Porte Bois Lasure (Murs A+D)</p>	<p>Absence d'indice</p>
<p style="text-align: center;"><b>Salle d'eau wc</b></p>

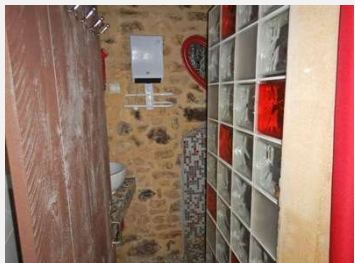
<p>Fenêtre Bois Peinture, Murs Crépi prime et plâtre, Murs Faïence, Plafond poutre bois Bois Peinture, Plafond poutre bois. Bois, Plancher Béton Carrelage, Porte Bois Lasure</p>	<p>Absence d'indice</p>

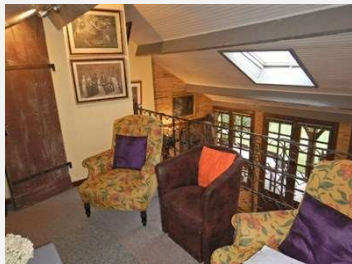
PARTIES DE BÂTIMENT VISITÉES	Ouvrages, parties d'ouvrages et éléments examinés	Résultat du diagnostic d'infestation
<p><b>Mezzanine</b></p>

<p>Charpente traditionnelle Bois, Garde Corps / Rampe / main courante Métal Peinture, Plafond Lambris bois lasure, Plancher Bois Moquette collée</p>	<p>Absence d'indice</p>
<p><b>Chambre 2</b></p>

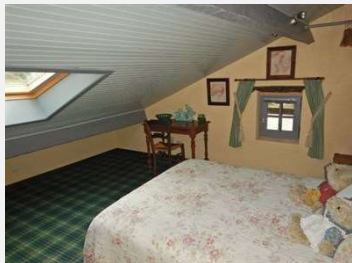
<p>Fenêtre Bois Lasure (Mur C), Fenêtre de toit Bois Peinture, Mur crépi Peinture (Murs A+B+C+D), Plafond Lambris bois lasure, Plancher Bois Moquette collée, Porte Bois Lasure</p>	<p>Absence d'indice</p>
<p><b>Chambre 3</b></p>

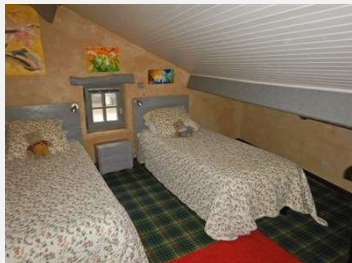
<p>Fenêtre Bois Lasure (Mur C), Fenêtre de toit Bois Peinture, Linteau/x Bois, Mur crépi Peinture (Murs A+B+C+D), Plafond Lambris bois lasure, Plancher Bois Moquette collée, Porte Bois Lasure</p>	<p>Absence d'indice</p>
<p><b>Salle d'eau wc n°2</b></p>

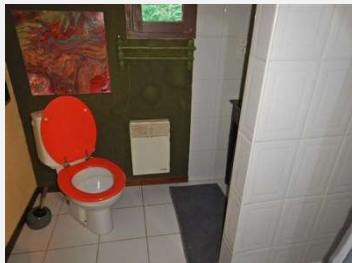
<p>Fenêtre Bois Peinture, Mur Plâtre Papier-Peint, Plafond Lambris bois lasure, Plafond poutre bois. Bois Lasure, Plancher Bois Carrelage, Porte Bois Lasure, mur enduit Peinture</p>	<p>Absence d'indice</p>

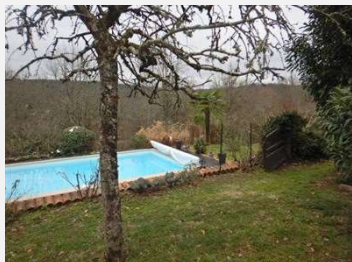
PARTIES DE BÂTIMENT VISITÉES	Ouvrages, parties d'ouvrages et éléments examinés	Résultat du diagnostic d'infestation
<p><b>Extérieur</b></p>

<p>Allées Gravillons, Arbres et arbustes, Clôture(s), Haies végétales, Piscine, Portail(s) Portillon(s) Bois, Stock(s) bois</p>	<p>Absence d'indice</p>

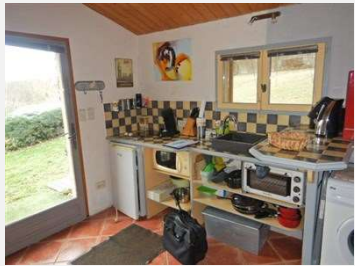
PARTIES DE BÂTIMENT VISITÉES	Ouvrages, parties d'ouvrages et éléments examinés	Résultat du diagnostic d'infestation
<p style="text-align: center;"><b>Cuisine</b></p>

<p>Fenêtre Bois Peinture, Mur Pierres Pierre (Mur D), Mur Plâtre Peinture (Murs A+B+C), Plafond sous pente Lambris bois lasure, Plancher Béton Carrelage, Porte vitrée Bois (Mur A)</p>	<p style="text-align: center;">Absence d'indice</p>
<p style="text-align: center;"><b>Sas</b></p>

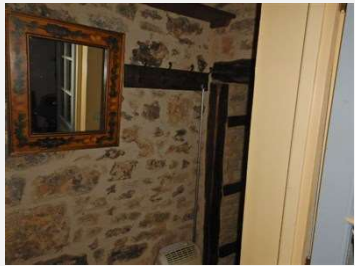
<p>Linéaire Bois, Mur Pierres Pierre (Murs C+D), Mur crépi Peinture (Murs A+B), Plafond Lambris bois lasure, Plancher Béton Carrelage, Porte vitrée Bois Peinture (Mur A)</p>	<p style="text-align: center;">Absence d'indice</p>
<p style="text-align: center;"><b>Salle d'eau wc</b></p>

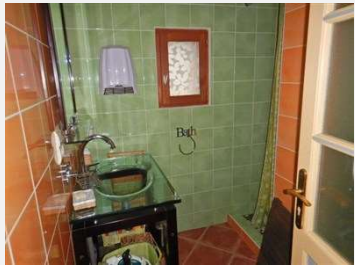
<p>Fenêtre Bois Lasure (Mur C), Mur Pierres Pierre (Mur A), Mur Plâtre faïence (Murs B+C+D), Plafond Lambris bois lasure, Plancher Béton Carrelage, Porte vitrée Bois Peinture (Mur A)</p>	<p style="text-align: center;">Absence d'indice</p>

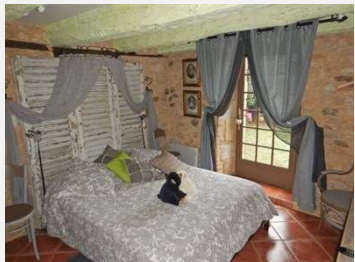
<p style="text-align: center;"><b>Chambre 1</b></p>

<p>Linéaire Bois Lasure (Mur A), Mur Pierres Pierre (Murs A+B+C+D), Plafond poutre bois Bois Peinture, Plancher Béton Carrelage, Porte Bois Peinture (Mur A), Porte vitrée Bois Lasure (Mur C), Porte vitrée Bois Peinture (Mur D)</p>	<p style="text-align: center;">Absence d'indice</p>
