**SYNTHESE DES DIAGNOSTICS REALISES**  
ETABLI LE JEUDI 30 MARS 2023

**DOSSIER N°: 23-03-1220-LGL**

| <p>IMMEUBLE<br/>49 BIS RUE GAMBETTA<br/>24220 ST CYPRIEN</p> | |

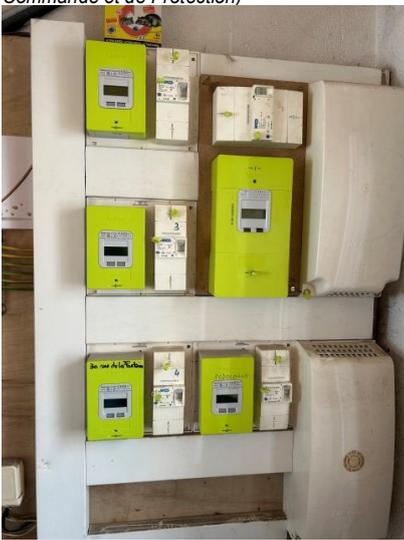
| N° Article (1) | Dom. | Libellé des anomalies | Mesure compensatoire correctement mise en œuvre | |
|---|---|--|---|---|
| B1.3b | 1 | Le dispositif assurant coupure d'urgence n'est pas situé à l'intérieur du logement ou dans un emplacement accessible directement depuis le logement. <i>(Entrée immeuble logements N1 et N2:Appareil Général de Commande et de Protection)</i><br> | | |

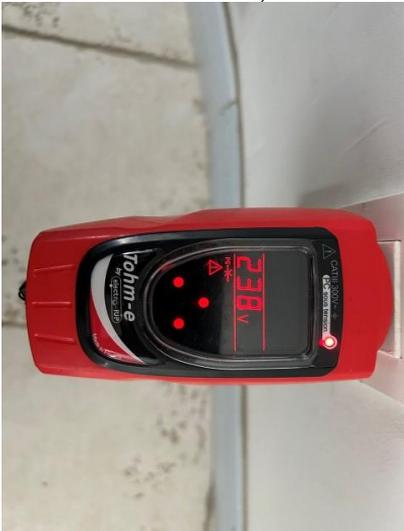
| N° Article (1) | Dom. | Libellé des anomalies | Mesure compensatoire correctement mise en œuvre | |
|---|---|---|---|--|
| B3.3.06a2 | 2 | Au moins un socle de prise de courant comporte une broche de terre non reliée à la terre. <i>(Exemple : pièce à vivre Appartement RDC:Prise de terre et installation de mise à la terre)</i><br> | B3.3.06.1 | Alors que des socles de prise de courant ou des CIRCUITS de l'installation ne sont pas reliés à la terre, [B.3.3.6 a1), a2) a3)],, la mesure compensatoire suivante est correctement mise en œuvre : <ul style="list-style-type: none"> <li>• protection du (des) circuit (s) concerné (s) ou de l'ensemble de l'installation électrique par au moins un dispositif différentiel à haute sensibilité <math>\leq 30</math> mA.</li> </ul> |

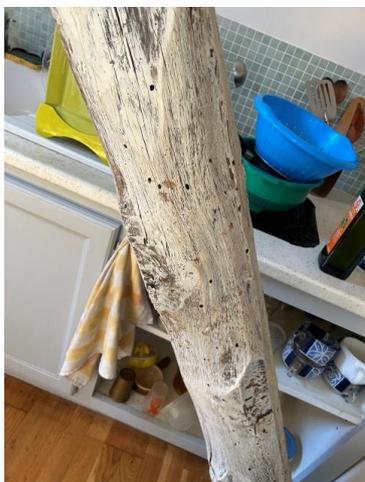
INS001

| Niveau | Parties d'immeuble bâties et non bâties visitées (1) | Ouvrages<br>Parties d'ouvrages et éléments à examiner (2) | Résultat du diagnostic d'infestation (3) et constatations |
|---|--|---|---|
| 2 | Appartement N2 / Séjour-Cuisine | Poutre maitresse | <b>Indices d'infestation d'autres agents de dégradation biologique du bois (Insectes à Larves Xylophages (ILX))</b> |

Immeuble - Appartement N2 / Séjour-Cuisine

Présence d'indices d'infestations de termites
