DOSSIER DE DIAGNOSTICS TECHNIQUES

Référence : 2023-618-LATREILLE

Type de Bien : **Maison individuelle**
Adresse : **712 route DE LA PLAINE
24220 CASTELS**
Numéro de lot :
Référence Cadastrale : **NC**

Date de visite : **24/05/2023**
Opérateur de repérage : **PASQUET Jean-François**

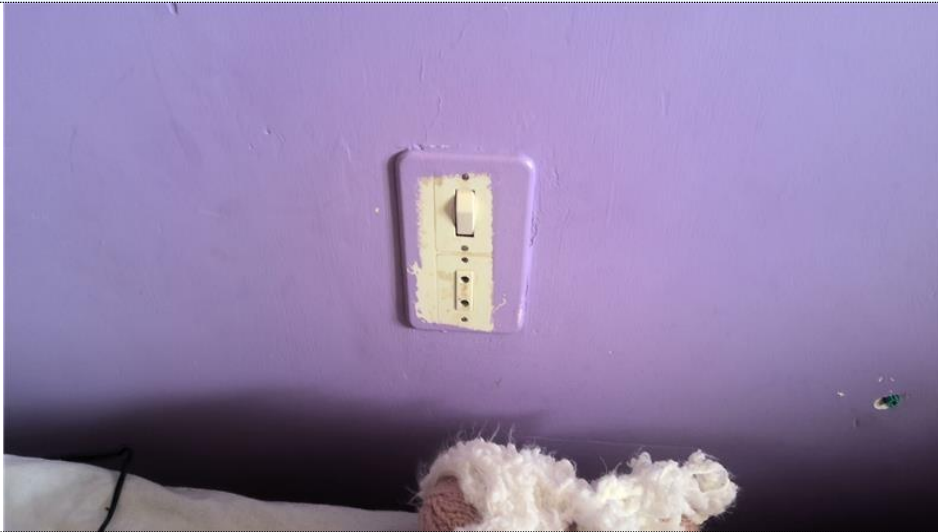
Point de contrôle N° B.3.3.6 a1)

Description : Au moins un socle de prise de courant ne comporte pas de broche de terre.

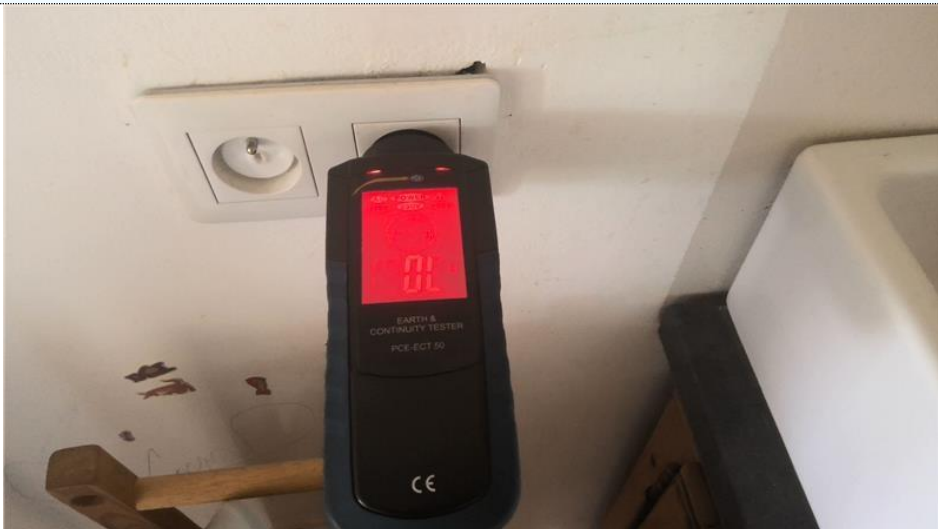
Point de contrôle N° B.3.3.6 a2)

Description : Au moins un socle de prise de courant comporte une broche de terre non reliée à la terre.

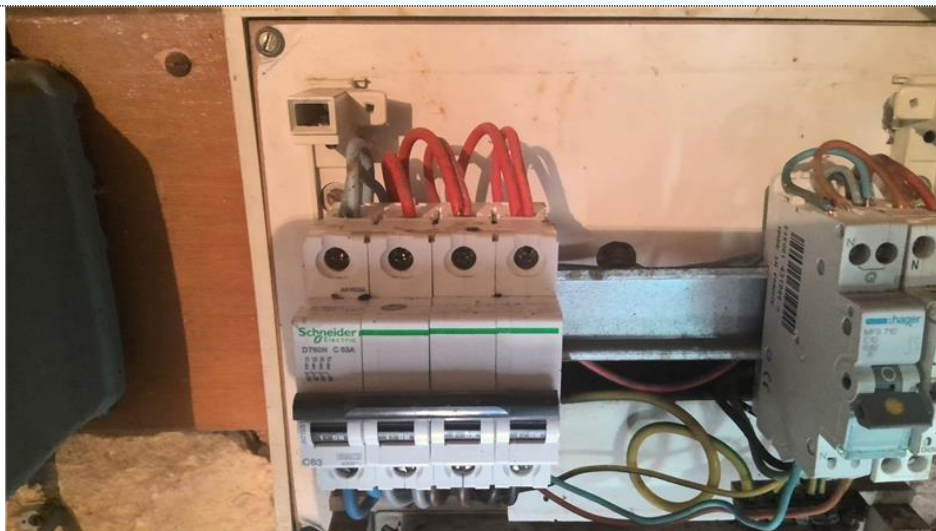
Point de contrôle N° B.4.3 f3)

Description : A l'intérieur du tableau, la section d'au moins un conducteur alimentant les dispositifs de protection n'est pas adaptée au courant de réglage du disjoncteur de branchement.

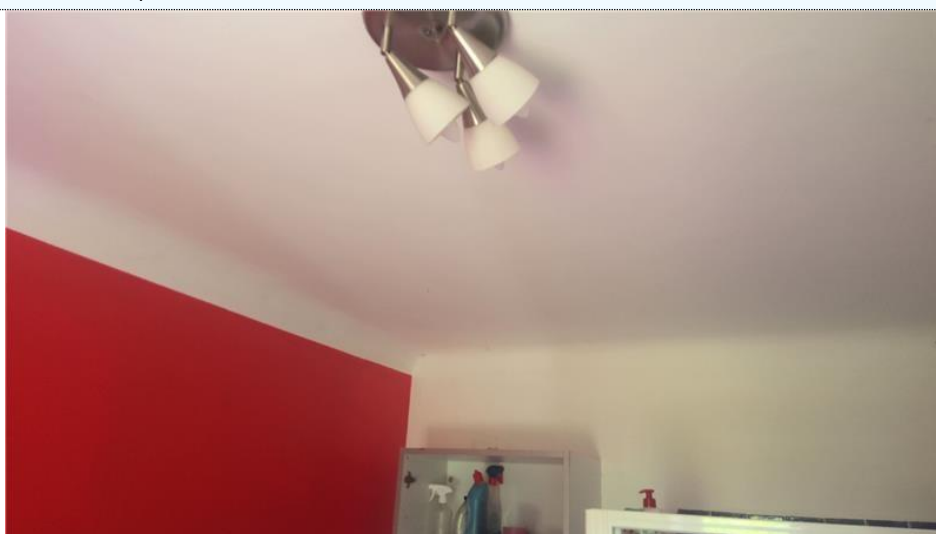
Point de contrôle N° B.6.3.1 a)

Description : Local contenant une baignoire ou une douche : l'installation électrique ne répond pas aux prescriptions particulières appliquées à ce local (adéquation entre l'emplacement où est installé le MATERIEL ELECTRIQUE et les caractéristiques de ce dernier – respect des règles de protection contre les chocs électriques liées aux zones).

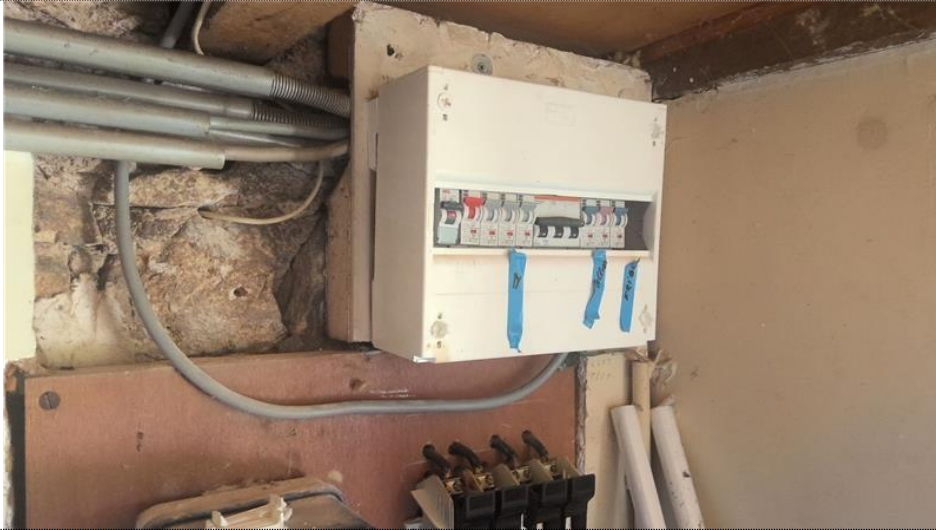
Point de contrôle N° B.7.3 a)

Description : L'ENVELOPPE d'au moins un matériel est manquante ou détériorée.

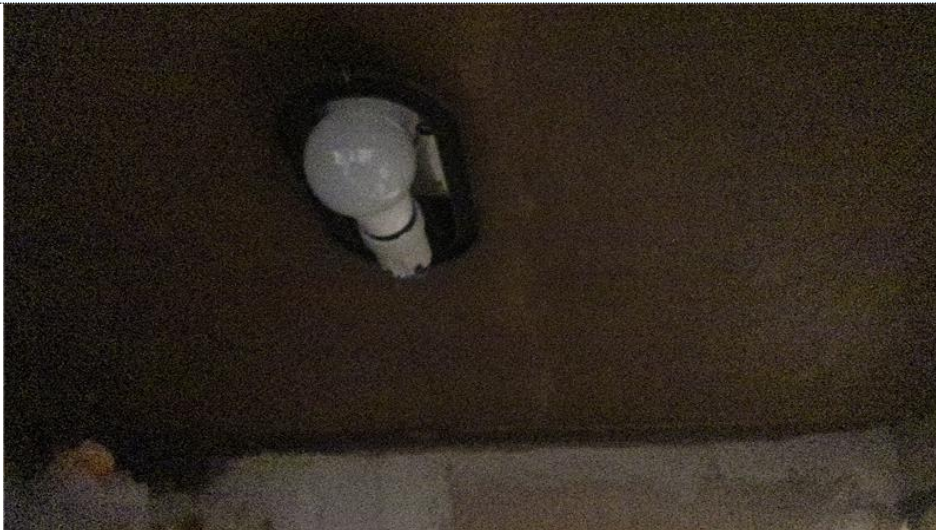
Point de contrôle N° B.7.3 a)

Description : L'ENVELOPPE d'au moins un matériel est manquante ou détériorée.

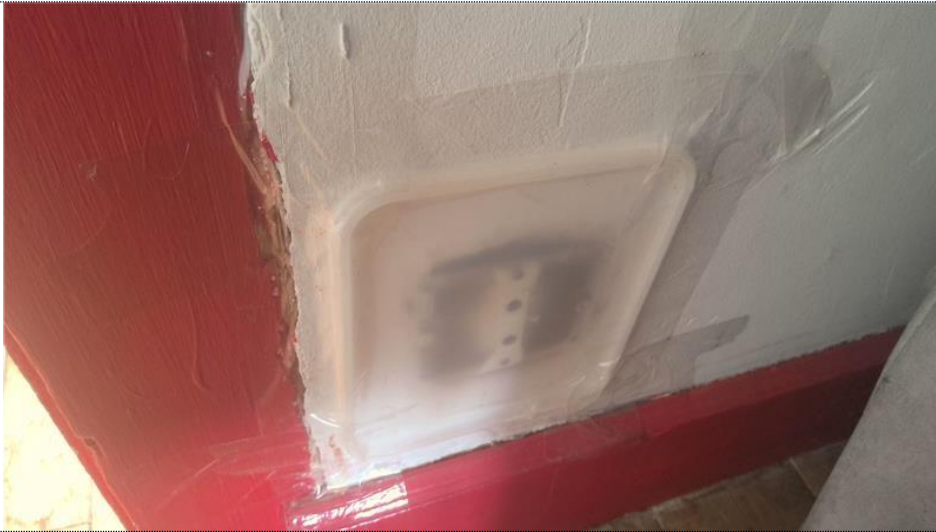
Point de contrôle N° B.7.3 a)

Description : L'ENVELOPPE d'au moins un matériel est manquante ou détériorée.

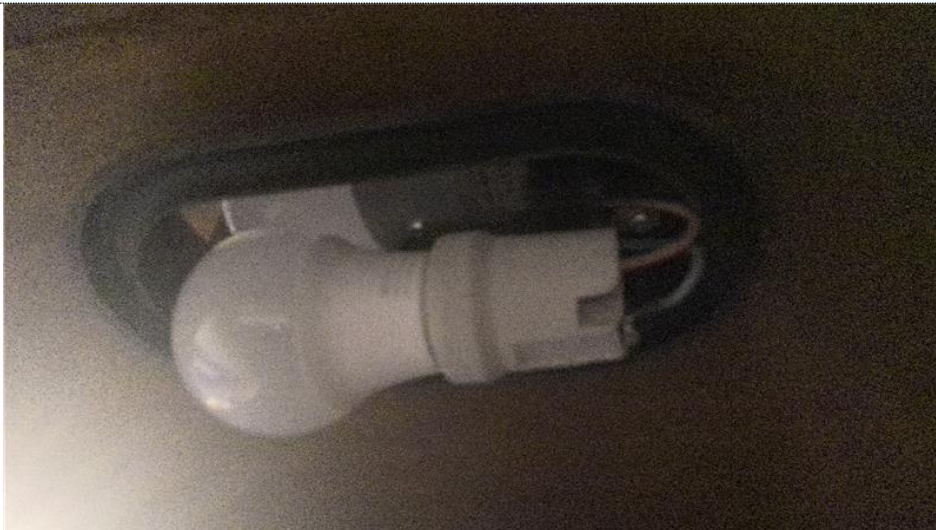
Point de contrôle N° B.7.3 c2)

Description : Au moins un CONDUCTEUR nu et/ou au moins une partie accessible est alimenté sous une tension > 25 V a.c. ou > 60 V d.c. ou est alimenté par une source autre que TBTS.

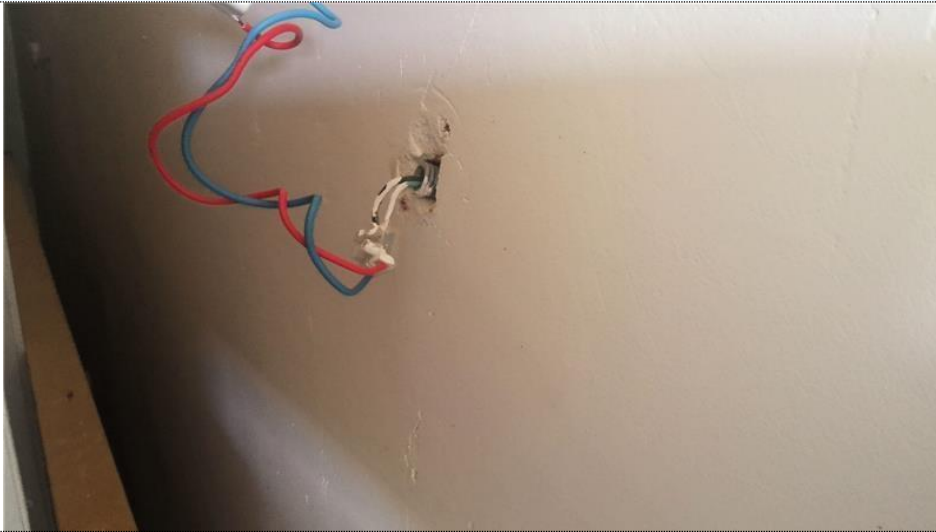
Point de contrôle N° B.7.3 d)

<u>Description :</u>	L'installation électrique comporte au moins une CONNEXION avec une partie active nue sous tension accessible.
<u>Observation(s)</u>	
<u>Localisation :</u>

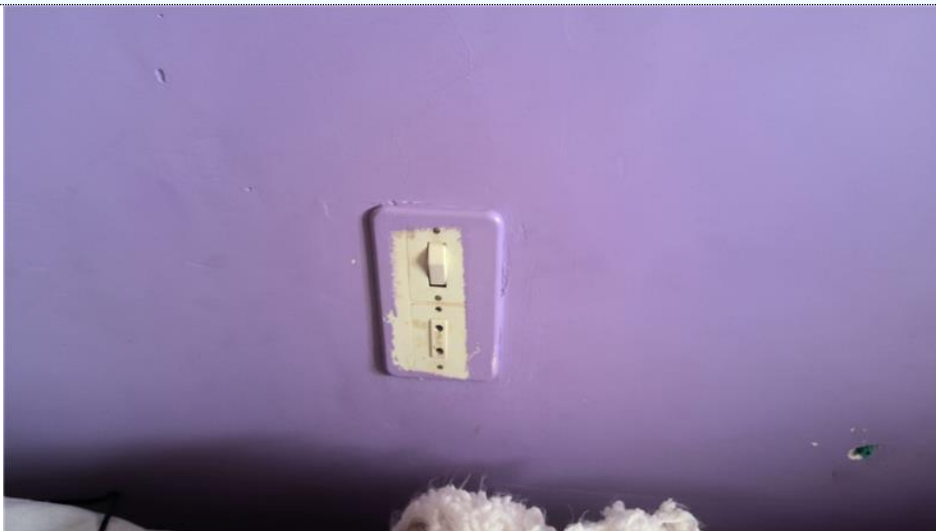
Point de contrôle N° B.8.3 a)

<u>Description :</u>	L'installation comporte au moins un MATERIEL ELECTRIQUE vétuste.
<u>Observation(s)</u>	
<u>Localisation :</u>

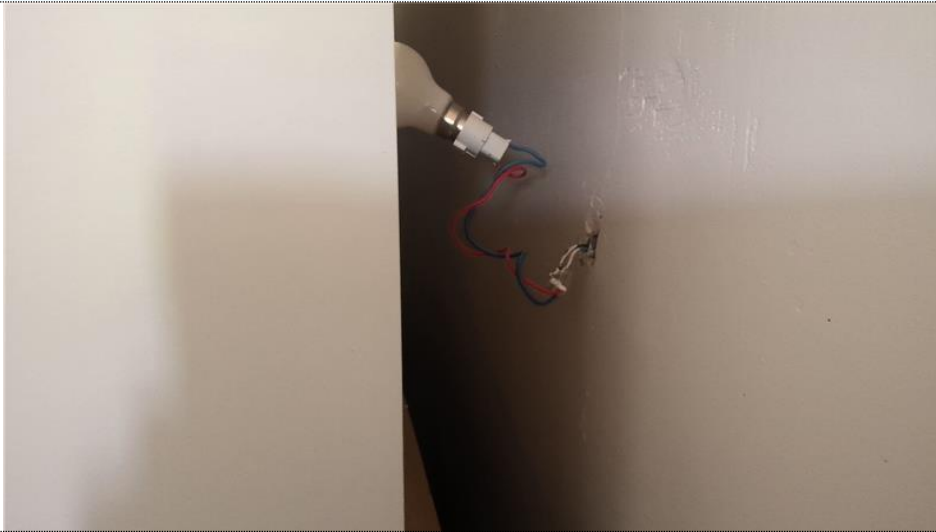
Point de contrôle N° B.8.3 b)

Description : L'installation comporte au moins un MATERIEL ELECTRIQUE inadapté à l'usage.

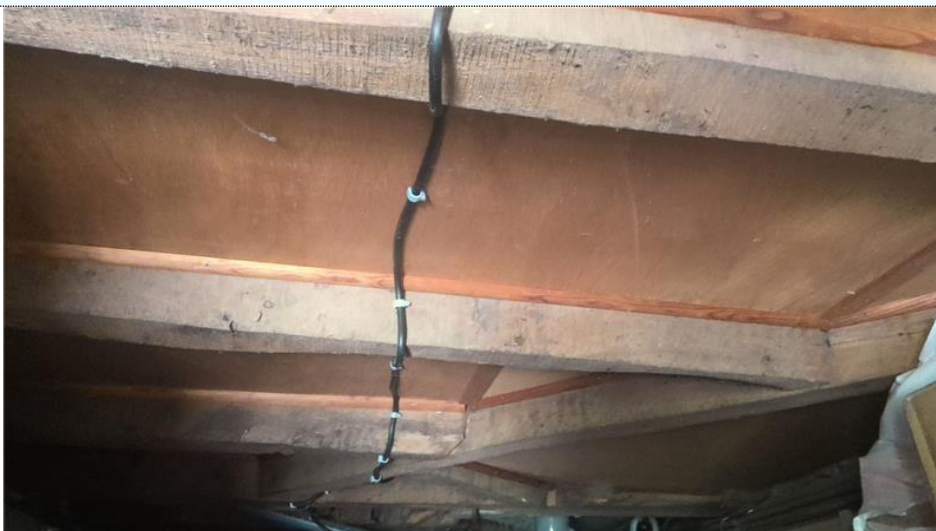
Point de contrôle N° B.8.3 e)

Description : Au moins un CONDUCTEUR isolé n'est pas placé sur toute sa longueur dans un conduit, une goulotte, une plinthe ou une huisserie, en matière isolante ou métallique, jusqu'à sa pénétration dans le MATERIEL ELECTRIQUE qu'il alimente.

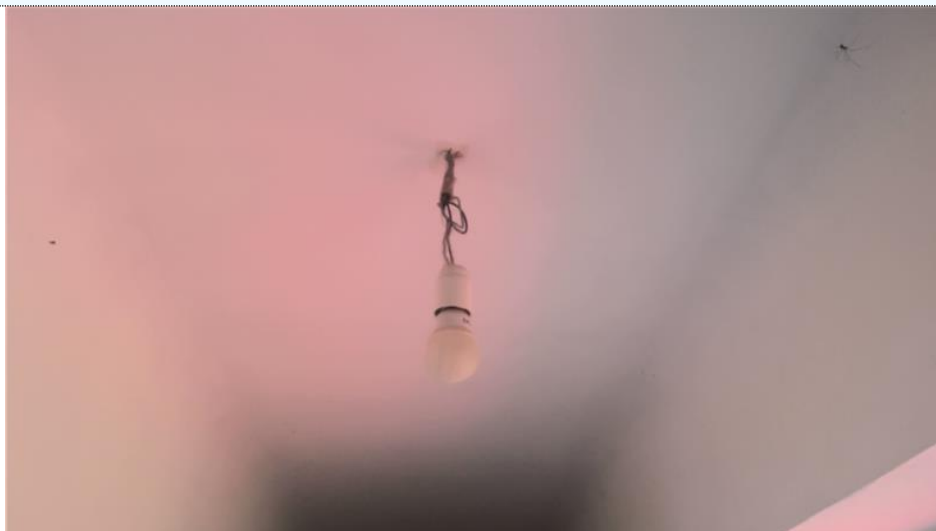
Point de contrôle N° B.8.3 e)

Description : Au moins un CONDUCTEUR isolé n'est pas placé sur toute sa longueur dans un conduit, une goulotte, une plinthe ou une huisserie, en matière isolante ou métallique, jusqu'à sa pénétration dans le MATERIEL ELECTRIQUE qu'il alimente.

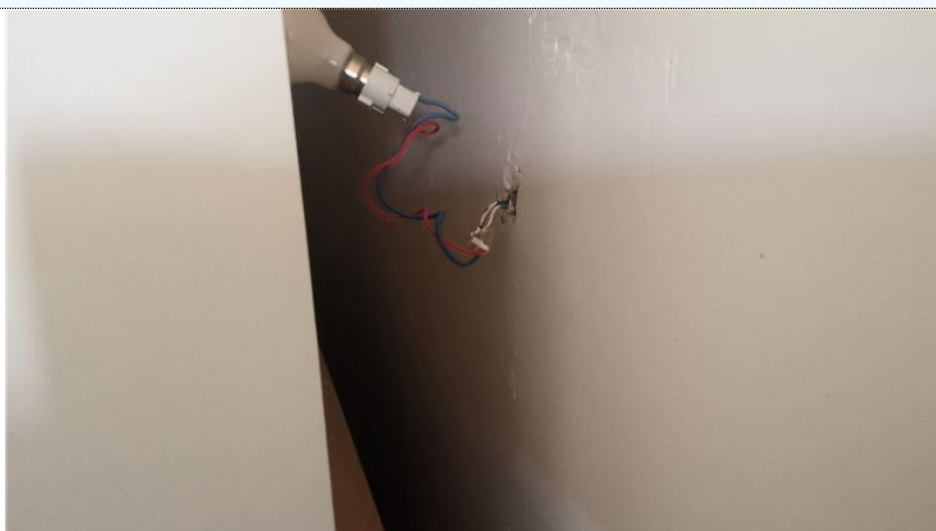
Point de contrôle N° B.8.3 e)

Description : Au moins un CONDUCTEUR isolé n'est pas placé sur toute sa longueur dans un conduit, une goulotte, une plinthe ou une huisserie, en matière isolante ou métallique, jusqu'à sa pénétration dans le MATERIEL ELECTRIQUE qu'il alimente.
