## COMPTE RENDU DE VISITE DE L'EXPERTISE CONSULTATIVE

*Objet : Expertise sur fissures*

1075 rue de la Reynerie 24260 Bugue

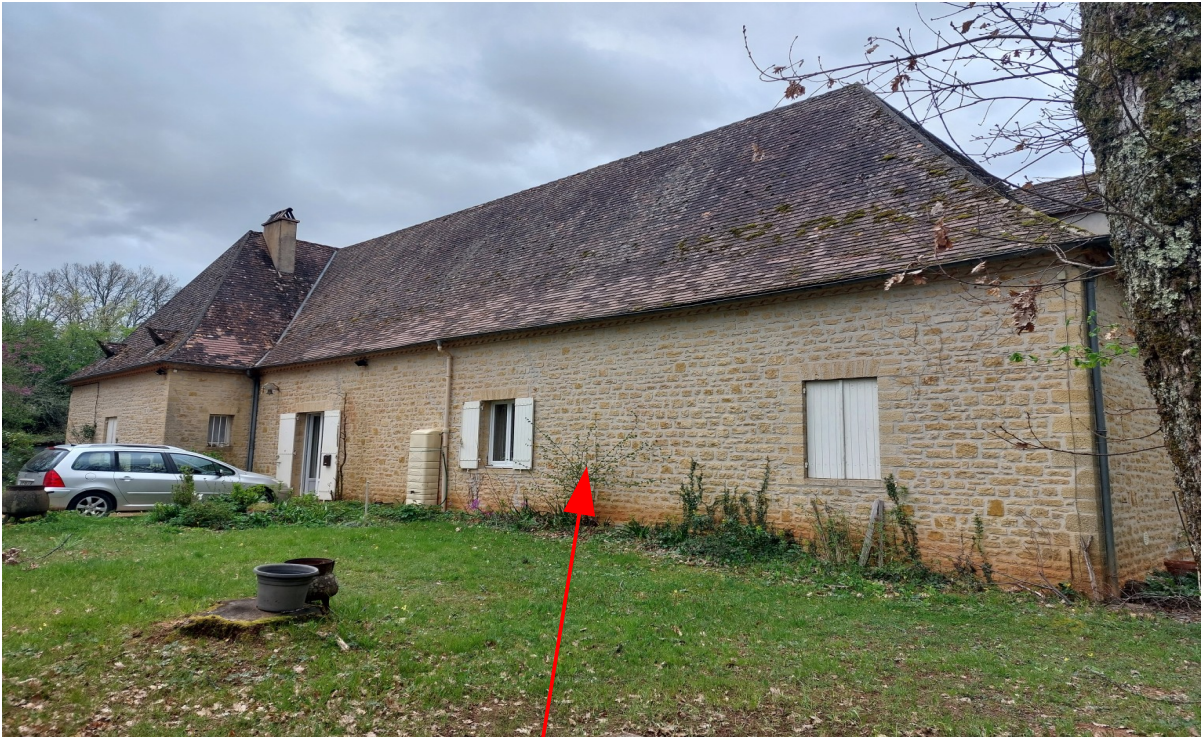
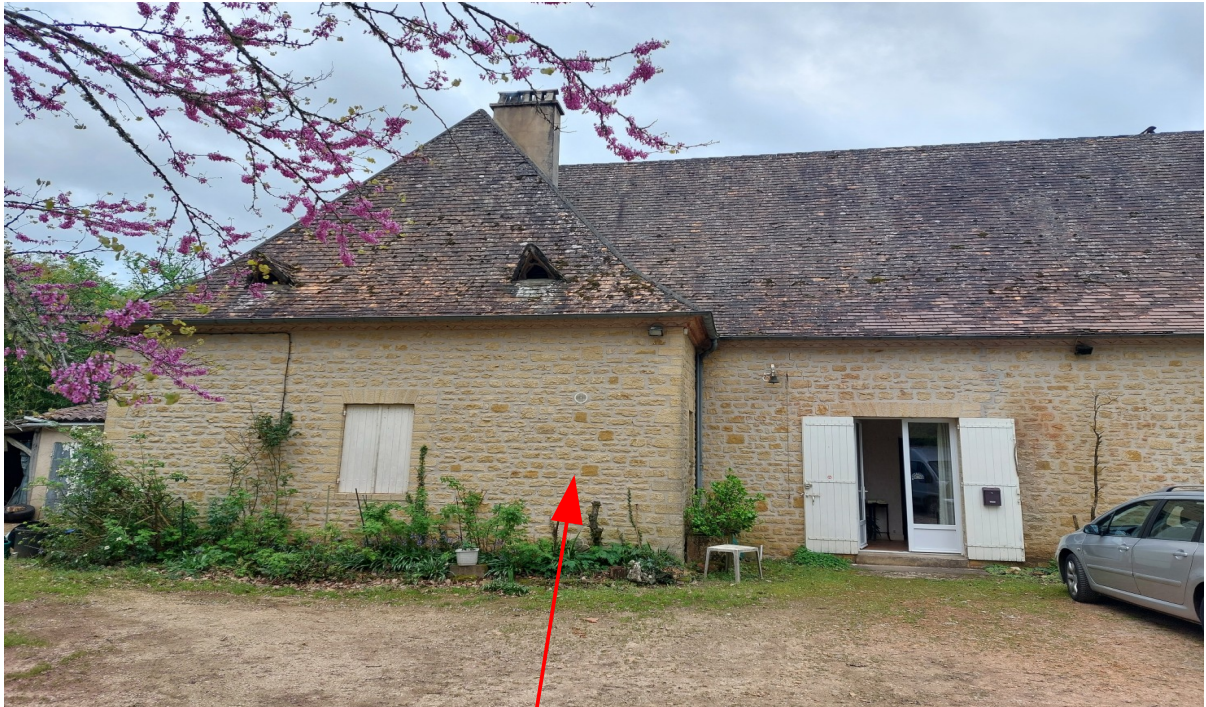
1

Propriété de Mme ELUERE  
Façade Nord

Aile gauche non affectée par des  
désordres

Nous pouvons constater sur les photos page ref: n° 1, les façades donnant sur le Nord,elles sont bâtie en pierre du pays. Nous constatons des reprises sur le jointoiment des façades.

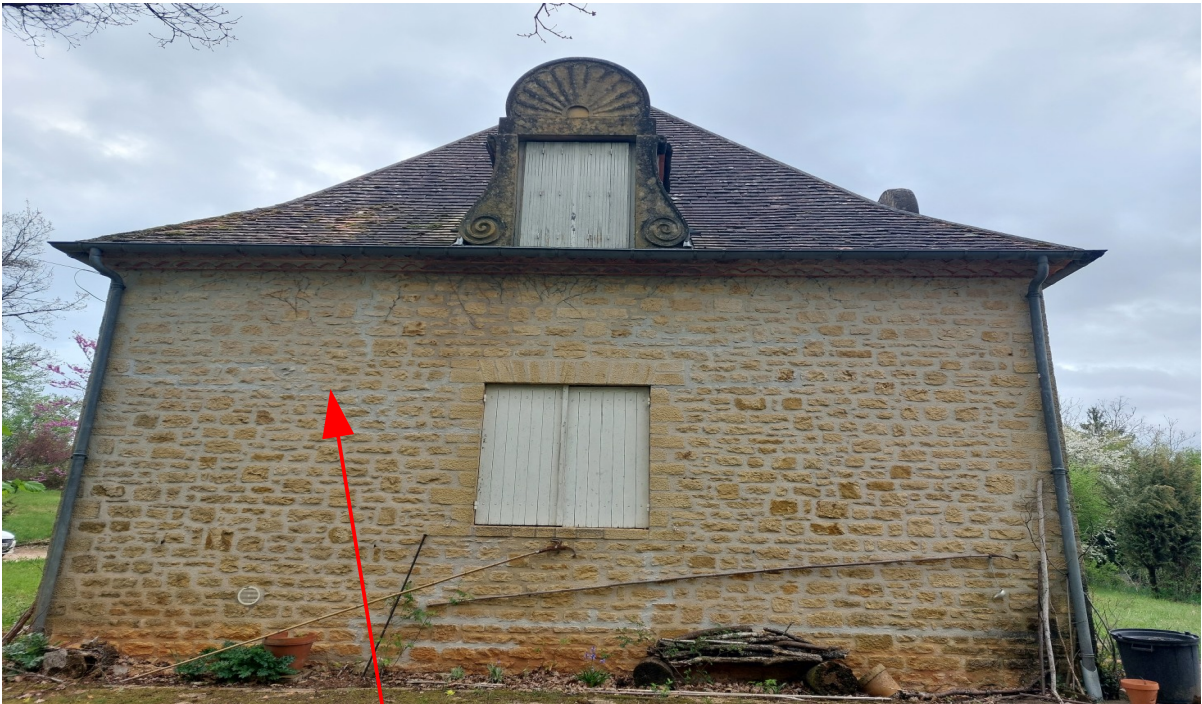
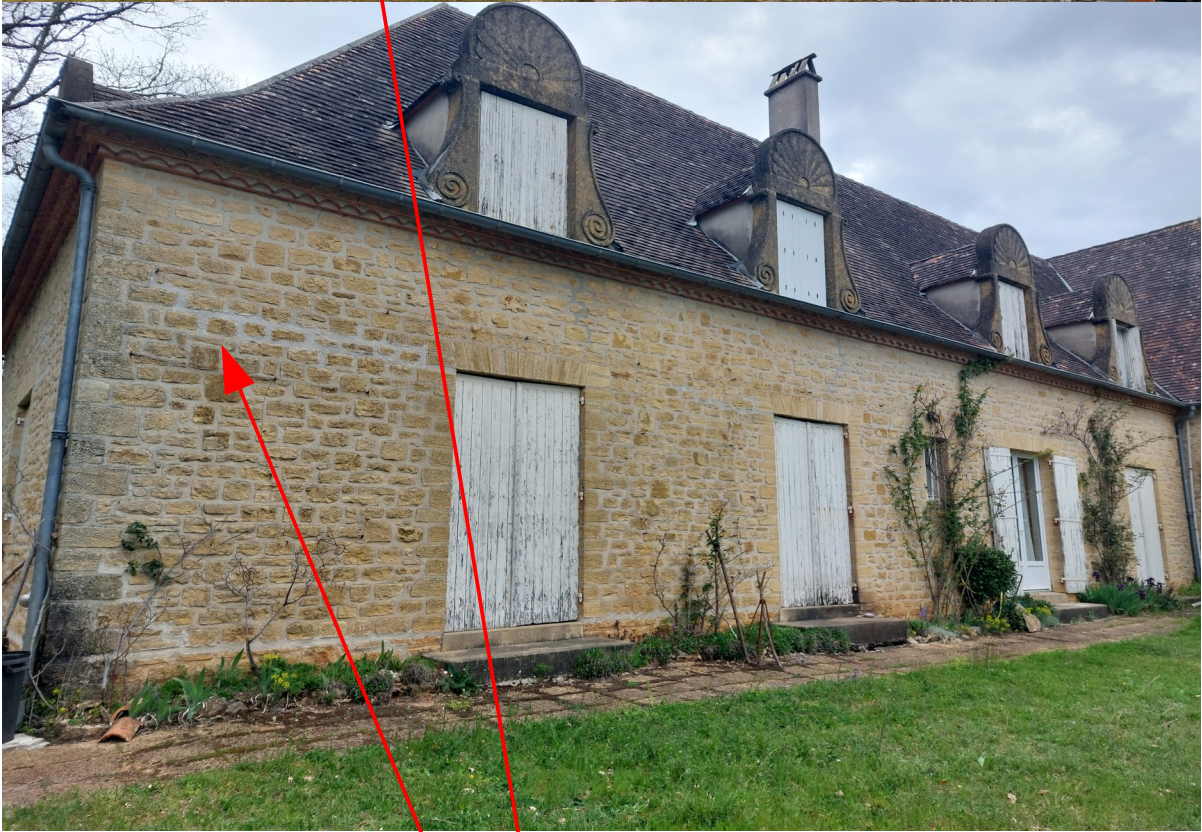
2

Façade Sud

Nous pouvons constater sur les photos page ref: n° 2, Nous pouvons observer les façades donnant sur le l'Ouest et sud,elles sont bâtie en pierre du pays. Nous constatons des reprises sur le jointoiment des façades.

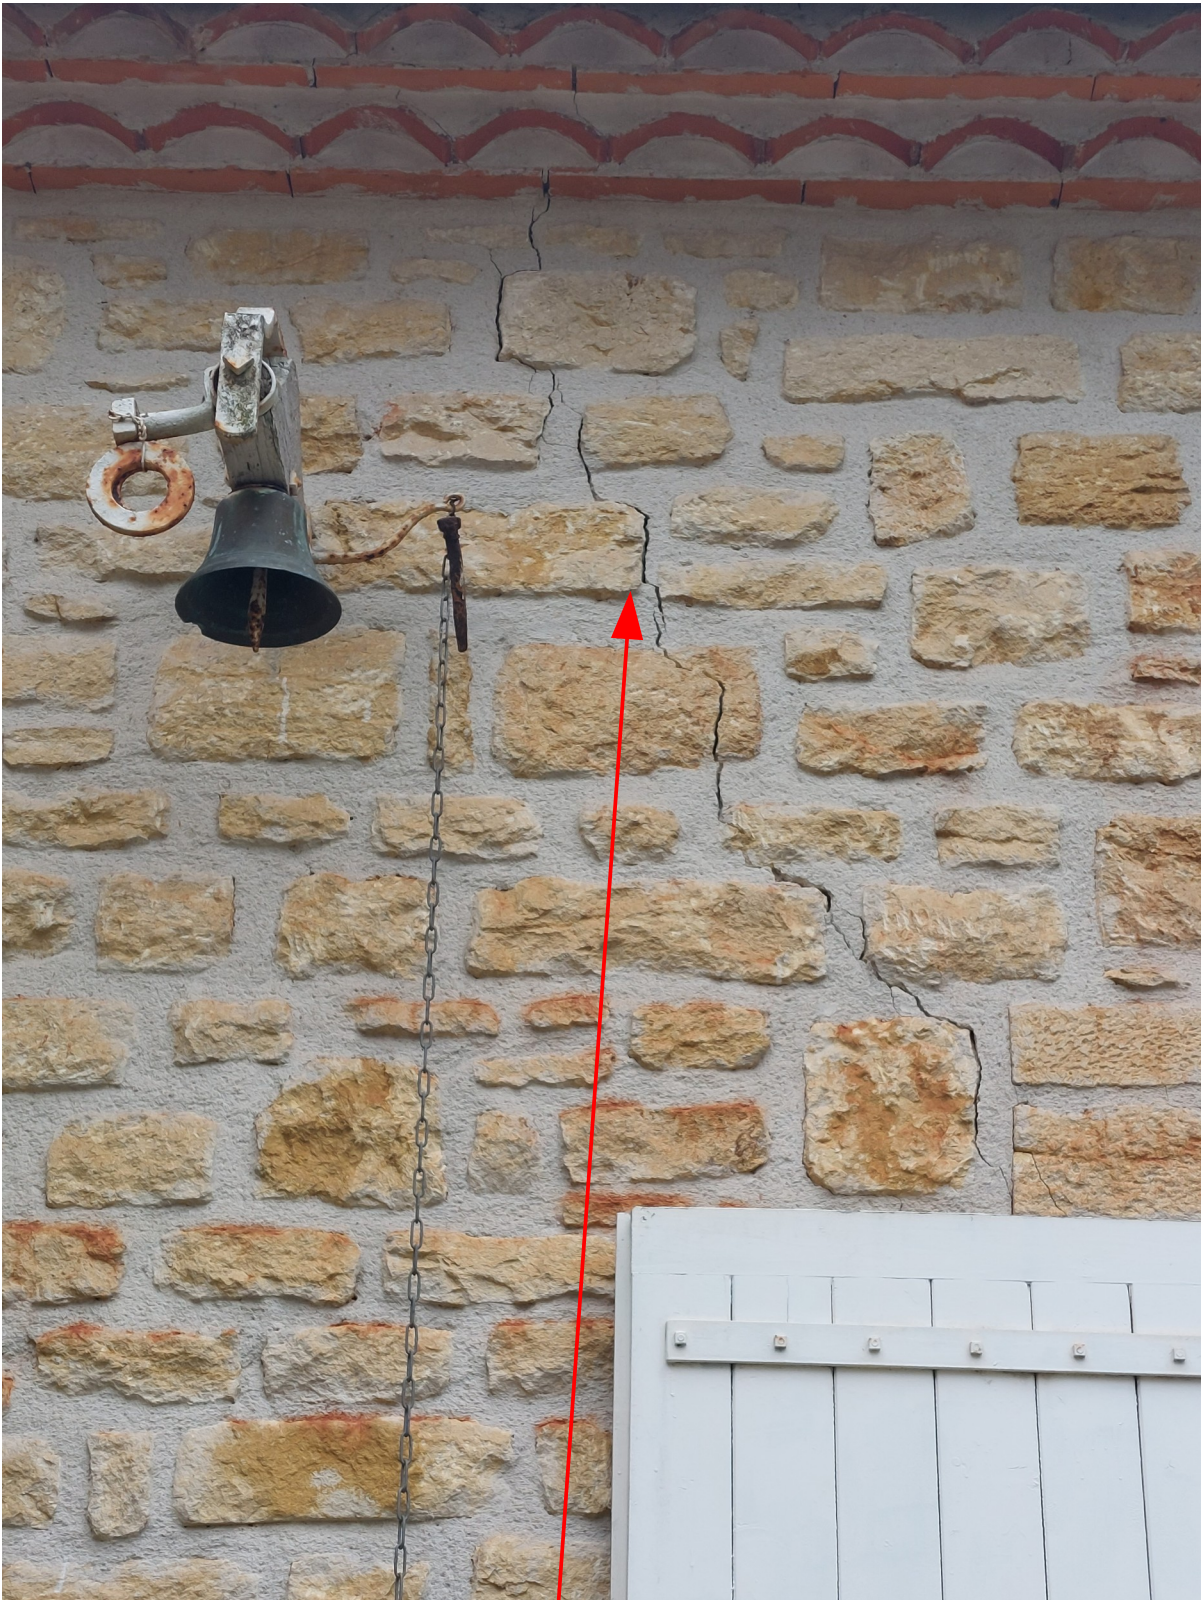
3

Fissure partant du linteau à la génoise en diagonale

Nous pouvons constater sur la photo page ref: n° 3, Nous pouvons observer une fissure sur la façade Nord, elle se situe au-dessus de la porte. Elle démarre du linteau de la porte pour se terminer au niveau de la génoise.

L'origine probable du désordre provient d'un affaissement du sol, il y a une faiblesse du sol porteur sur cette zone, d'où l'apparition de fissures.

Le bétonnage en sous-œuvre par excavation peut-être envisagé, le système de micro-pieux reste la meilleure des options. La première intervention ayant été efficace, je recommande celle-ci.

En tout état de cause, une étude de sol sera nécessaire, ainsi qu'une étude de béton armé.

Une fois le bâtiment stabilisé, cela sera défini par les bureaux d'études, il sera alors possible de procéder aux différentes réparations.

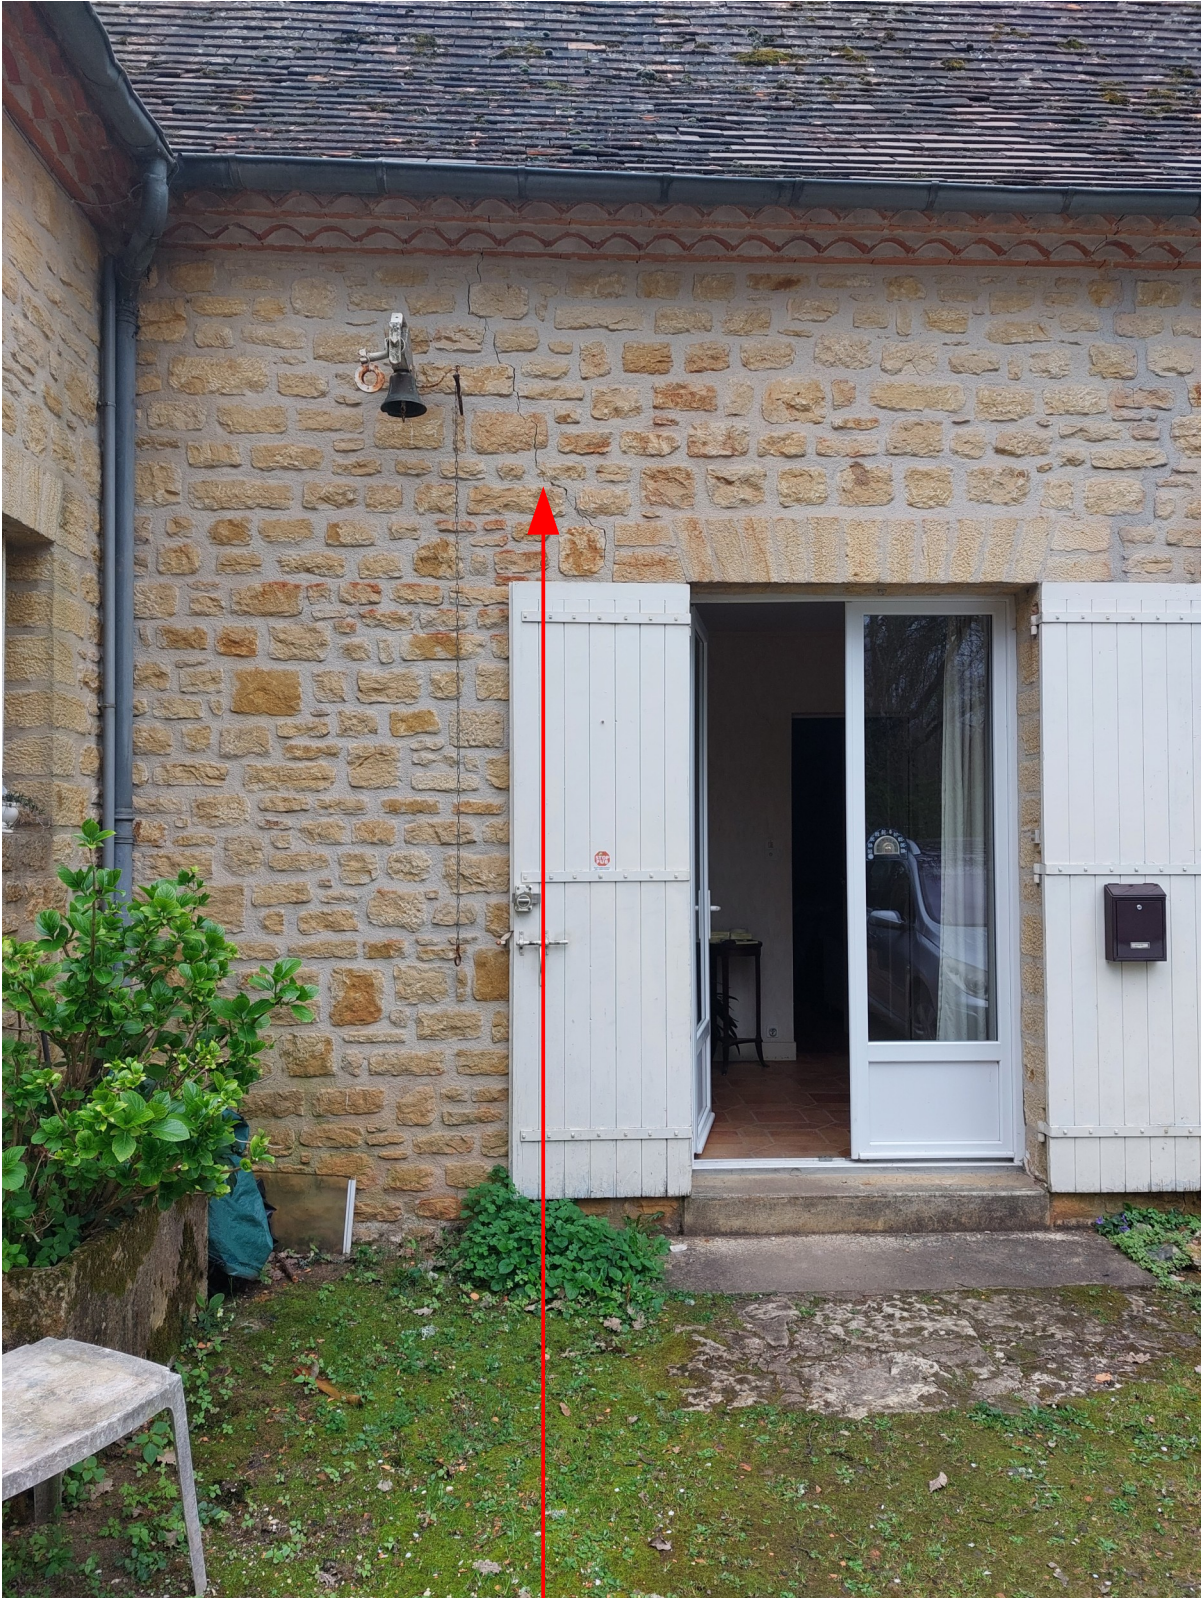
4

Fissure à gauche de la porte

Nous pouvons constater sur la photo page ref: n° 4, En vue plus éloignée,nous pouvons observer le même désordre que sur la photo trois, une fissure sur la façade Nord, elle se situe au-dessus de la porte. Elle démarre du linteau de la porte pour se terminer au niveau de la génoise.
