Dossier Technique Immobilier

Numéro de dossier : EPM03042301

Date du repérage : 03/04/2023

Constat amiante avant-vente

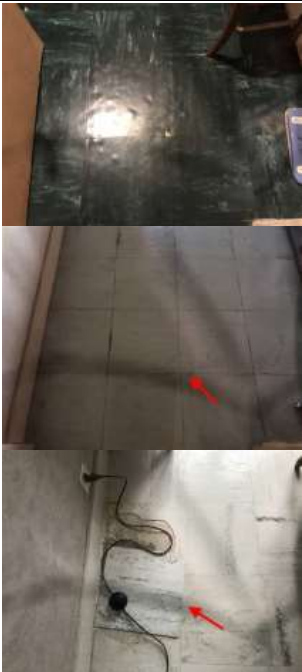
Localisation	Identifiant + Description	Justification	Etat de conservation et préconisations	Photo
Rez de chaussée - Chambre 2; 1er étage - Dégagement 3; 1er étage - Salle d'eau/Wc 2	Identifiant: M001-M001-P001 Description: Dalles de sol Liste selon annexe.13-9 du CSP: B	En attente des résultats d'analyse	Résultat EP** Préconisation : Il est recommandé de réaliser une évaluation périodique.

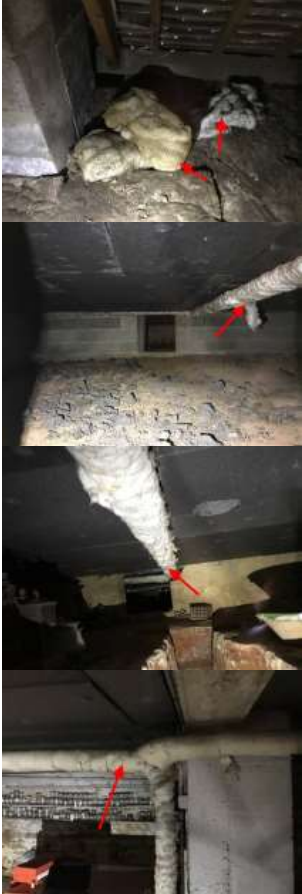
Localisation	Identifiant + Description	Justification	Etat de conservation et préconisations	Photo
2ème étage - Grenier; Sous-Sol - Cave; Sous-Sol - Vide sanitaire	Identifiant: M002-M002-P002 Description: Calorifugeages Liste selon annexe.13-9 du CSP: A	En attente des résultats d'analyse	Souligne_** Il faut faire réaliser une évaluation périodique de l'état de conservation des

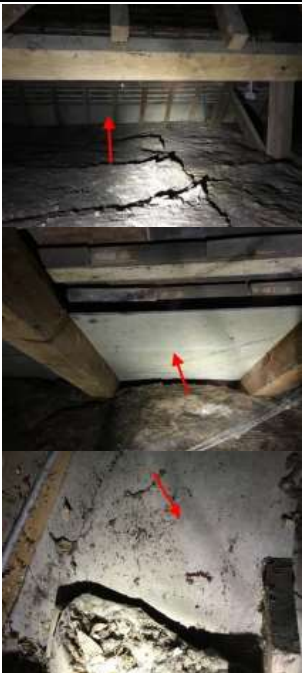
2ème étage - Grenier	Identifiant: M003-M003-P003 Description: Panneaux collés ou vissés Liste selon annexe.13-9 du CSP: B	En attente des résultats d'analyse	Résultat EP** Préconisation : Il est recommandé de réaliser une évaluation périodique.

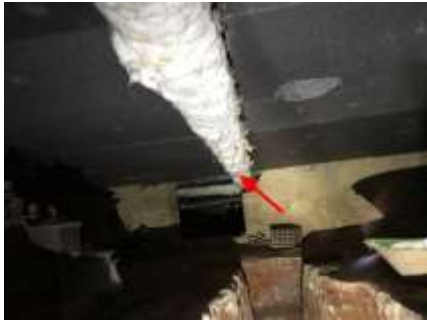
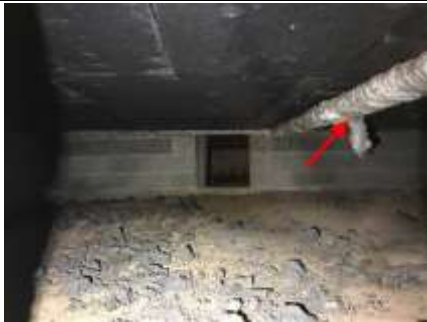
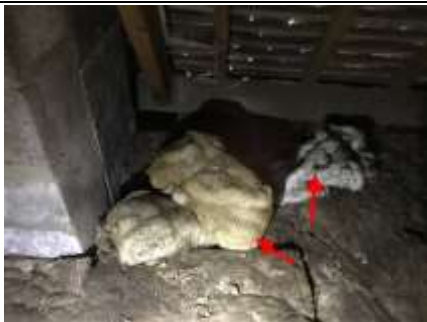
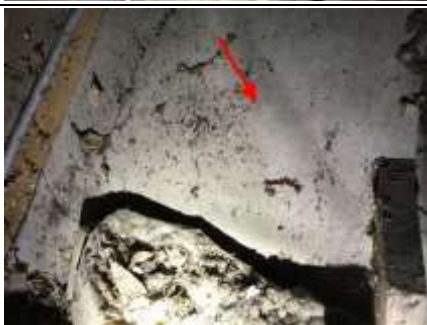
Photo n° PhA002
Localisation : 2ème étage - Grenier; Sous-Sol - Cave; Sous-Sol - Vide sanitaire
Ouvrage : Flocages, Calorifugeages, Faux plafonds
Partie d'ouvrage : Calorifugeages
Description : Calorifugeages
