Dossier Technique Immobilier

Numéro de dossier : EPM03042301

Date du repérage : 03/04/2023

Résumé de l'expertise n° EPM03042301

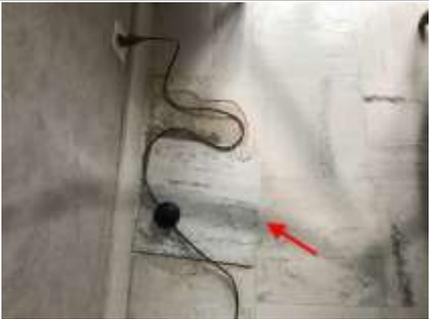
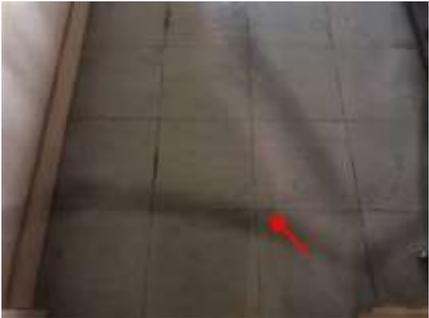
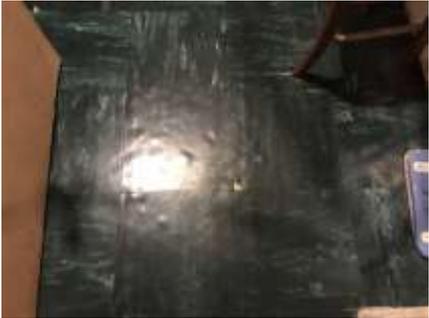
Localisation	Identifiant + Description	Justification	Etat de conservation et préconisations	Photo
Rez de chaussée - Chambre 2; 1er étage - Dégagement 3; 1er étage - Salle d'eau/Wc 2	Identifiant: M001-M001-P001 Description: Dalles de sol Liste selon annexe.13-9 du CSP: B	En attente des résultats d'analyse	Résultat EP** Préconisation : Il est recommandé de réaliser une évaluation périodique.

<p>Photo n° PhA001 Localisation : Rez de chaussée - Chambre 2; 1er étage - Dégagement 3; 1er étage - Salle d'eau/Wc 2 Ouvrage : Planchers Partie d'ouvrage : Dalles de sol Description : Dalles de sol</p>

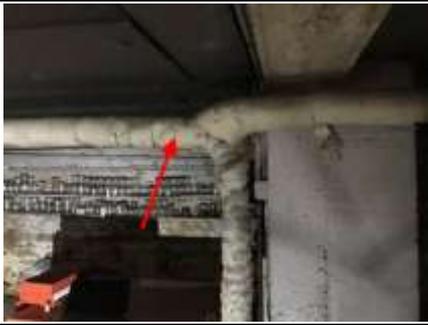
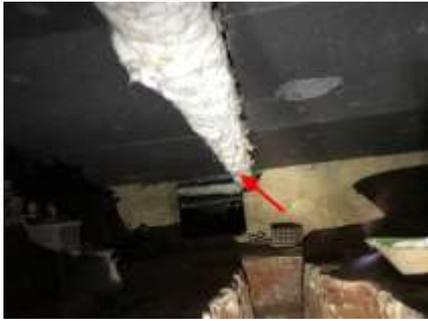
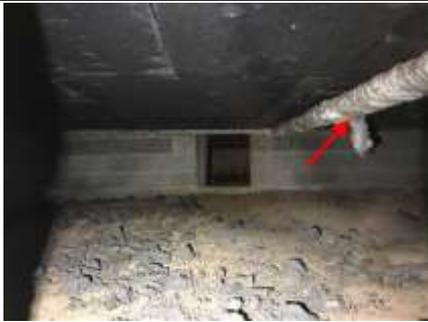
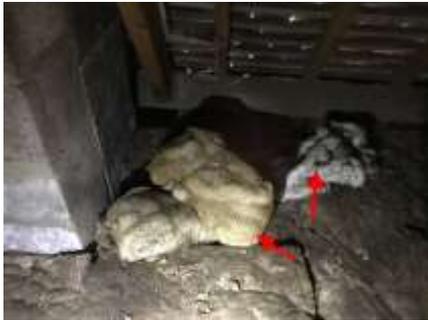
Localisation	Identifiant + Description	Justification	Etat de conservation et préconisations	Photo
2ème étage - Grenier; Sous-Sol - Cave; Sous-Sol - Vide sanitaire	Identifiant: M002-M002-P002 Description: Calorifugeages Liste selon annexe.13-9 du CSP: A	En attente des résultats d'analyse	Souligne_** Il faut faire réaliser une évaluation périodique de l'état de conservation des

Photo n° PhA002
Localisation : 2ème étage - Grenier; Sous-Sol - Cave; Sous-Sol - Vide sanitaire
Ouvrage : Flocages, Calorifugeages, Faux plafonds
Partie d'ouvrage : Calorifugeages
Description : Calorifugeages

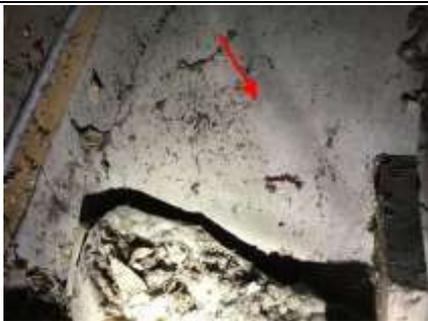
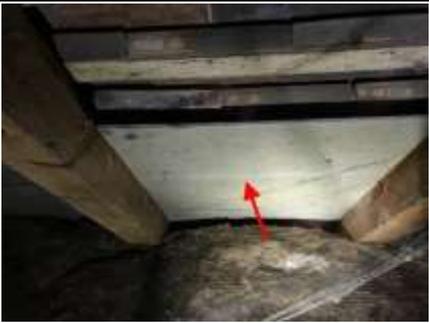
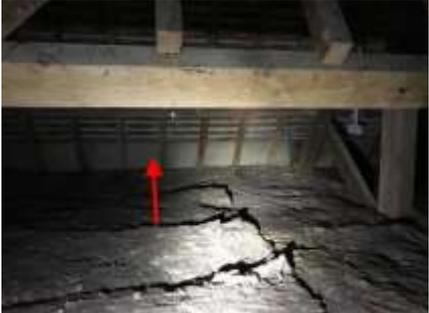
2ème étage - Grenier	Identifiant: M003-M003-P003 Description: Panneaux collés ou vissés Liste selon annexe.13-9 du CSP: B	En attente des résultats d'analyse	Résultat EP** Préconisation : Il est recommandé de réaliser une évaluation périodique.

Photo n° PhA003
Localisation : 2ème étage - Grenier
Ouvrage : Plafonds, Poutres et Charpentes, Gains et Coffres Horizontaux
Partie d'ouvrage : Panneaux collés ou vissés
Description : Panneaux collés ou vissés

<p>Photo n° PhA003 Localisation : 2ème étage - Grenier Ouvrage : Plafonds, Poutres et Charpentes, Gains et Coffres Horizontaux Partie d'ouvrage : Panneaux collés ou vissés Description : Panneaux collés ou vissés</p>

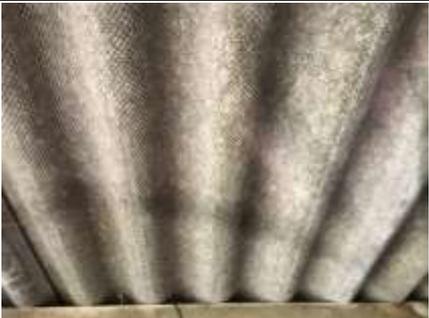
Localisation	Identifiant + Description	Conclusion (justification)	Etat de conservation** et préconisations*	Photo
Extérieur - Appentis 3	Identifiant: M004 Description: Plaques (fibres-ciment) Liste selon annexe.13-9 du CSP: B	Présence d'amiante (sur jugement de l'opérateur)	Matériau non dégradé Résultat EP** Préconisation : Il est recommandé de réaliser une évaluation périodique.

<p>Photo n° PhA004 Localisation : Extérieur - Appentis 3 Ouvrage : Toitures Partie d'ouvrage : Plaques (fibres-ciment) Description : Plaques (fibres-ciment)</p>

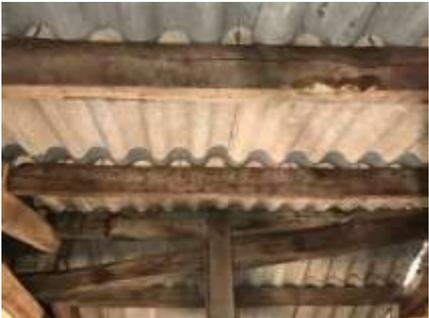
<p>Photo n° PhA005 Localisation : Extérieur - Remise Ouvrage : Toitures Partie d'ouvrage : Plaques (fibres-ciment) Description : Plaques (fibres-ciment)</p>
