Résumé de l'expertise n° 23/DEER/1135

Adresse : **133 Chemin de l'Esquiba**

Commune : **47500 FUMEL**

Périmètre de repérage : **Maison d'habitation**

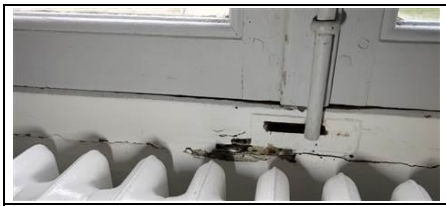
<p>Photo n° encombrement</p>
 	<p>Photo n° fissures Localisation sur croquis : Dépendance 4 - Pièce 6</p>
 	<p>Photo n° fissures Localisation sur croquis : 1er étage - Salle de bain</p>
 	<p>Photo n° fissures Localisation sur croquis : 1er étage - Chambre 6</p>
 	<p>Photo n° PhTer002 Localisation : Rez de chaussée - Chambre 1 Ouvrage : Plinthes - Bois et Peinture Parasite : Termites souterrains Indices : altérations dans le bois</p>

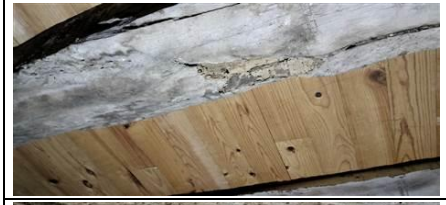
<p>Photo n° PhTer003 Localisation : Rez de chaussée - Chambre 1 Ouvrage : Fenêtre - Bois et Peinture Parasite : Termites souterrains Indices : altérations dans le bois</p>

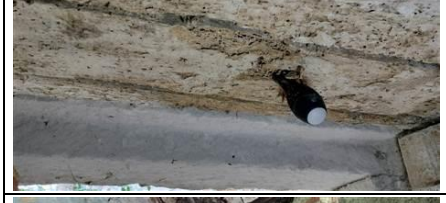
<p>Photo n° PhTer004 Localisation : Dépendance 1 - Pièce 2 Ouvrage : Plafond - solives et plancher bois Parasite : Termites souterrains Indices : altérations dans le bois</p>

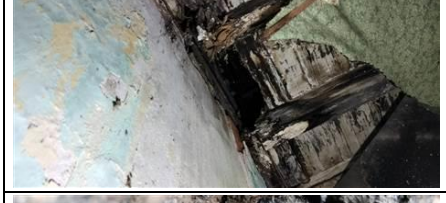
<p>Photo n° PhTer005 Localisation : Dépendance 1 - Pièce 2 Ouvrage : linteau bois Parasite : Termites souterrains Indices : altérations dans le bois</p>

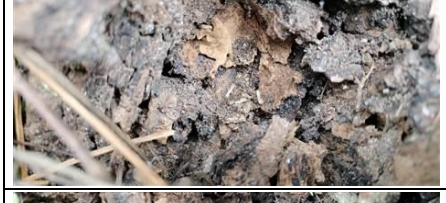
<p>Photo n° PhTer006 Localisation : Dépendance 2 - Pièce 2 Ouvrage : Plafond - solives et plancher bois et Tapisserie Parasite : Termites souterrains Indices : altérations dans le bois</p>

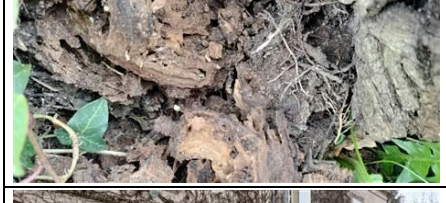
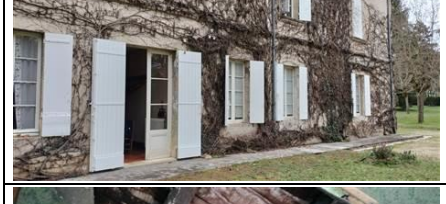
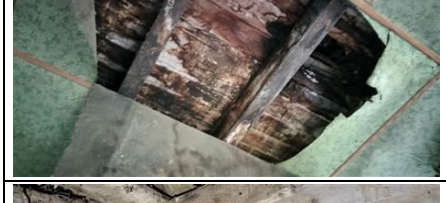
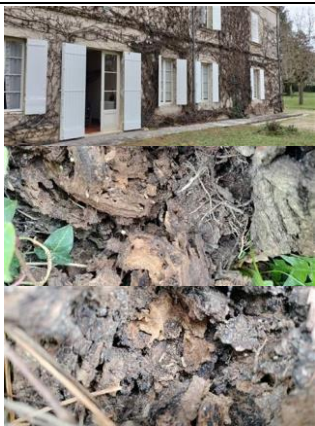
Parties extérieures	vigne vierge façade	<p>Termites souterrains: altérations dans le bois, termites souterrains vivants identifiés sur la photo : PhTer007</p>

<p>Photo n° PhTer007 Localisation : Parties extérieures Ouvrage : vigne vierge façade Parasite : Termites souterrains Indices : altérations dans le bois, termites souterrains vivants</p>

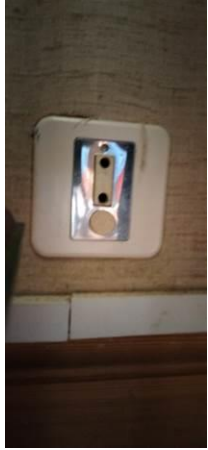
N° Article (1)	Libellé et localisation (*) des anomalies	N° Article (2)	Libellé des mesures compensatoires (3) correctement mises en œuvre	Photos
B3.3.6 a1	<p>Au moins un socle de prise de courant ne comporte pas de broche de terre.</p> <p>Remarques : Présence de circuits électriques non équipés de conducteurs de protection ; Faire intervenir un électricien qualifié afin d'installer des conducteurs de protection sur les circuits qui n'en sont pas équipés</p>

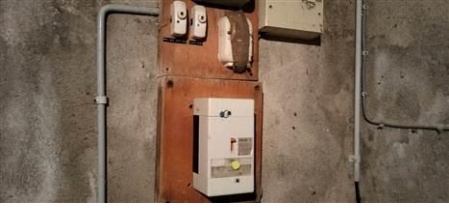
<p>Photo PhEle001 Libellé de l'anomalie : B1.3 b Le dispositif assurant la coupure d'urgence n'est pas situé à l'intérieur du logement ou dans un emplacement accessible directement depuis le logement. Remarques : L'AGCP (Appareil Général de Commande et de Protection) n'est pas placé à l'intérieur de la partie privative du logement ; Faire intervenir un électricien qualifié afin d'installer un AGCP à l'intérieur de la partie privative du logement</p>

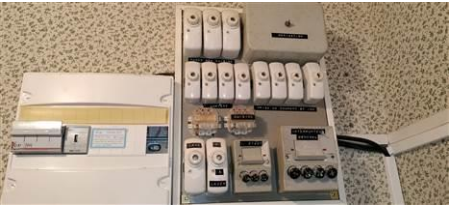
<p>Photo PhEle002 Libellé de l'anomalie : B4.3 b Le type d'au moins un fusible ou un disjoncteur n'est plus autorisé (fusible à tabatière, à broches rechargeables, coupe-circuit à fusible de type industriel, disjoncteur réglable en courant protégeant des circuits terminaux). Remarques : Présence de fusible(s) vétustes ; Faire intervenir un électricien qualifié afin de remplacer le(s) fusible(s) de type à broche(s) rechargeable(s) par des protections autorisées</p>

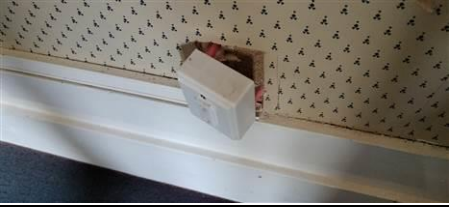
<p>Photo PhEle003 Libellé de l'anomalie : B7.3 a L'Enveloppe d'au moins un matériel est manquante ou détériorée. Remarques : Présence de matériel électrique en place dont l'enveloppe présente des détériorations ; Faire intervenir un électricien qualifié afin de remplacer les matériels présentant des détériorations</p>

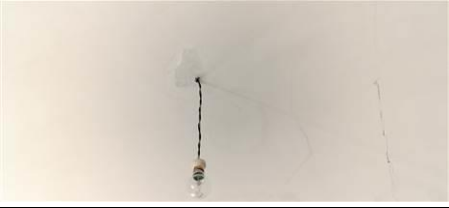
<p>Photo PhEle004 Libellé de l'anomalie : B8.3 e Au moins un conducteur isolé n'est pas placé sur toute sa longueur dans un conduit, une goulotte ou une plinthe ou une huisserie, en matière isolante ou métallique, jusqu'à sa pénétration dans le matériel électrique qu'il alimente. Remarques : Présence de conducteurs électriques non protégés mécaniquement ; Faire intervenir un électricien qualifié afin d'installer des protections mécanique sur les conducteurs non protégés</p>

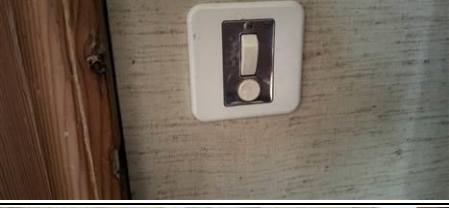
<p>Photo PhEle005 Libellé de l'anomalie : B8.3 a L'installation comporte au moins un matériel électrique vétuste. Remarques : Présence de matériel électrique vétuste (douilles, interrupteurs, socles de prise...) ; Faire intervenir un électricien qualifié afin de remplacer les matériels électriques vétustes</p>
