Résumé de l'expertise n° 3323CRJ2903

Adresse : **115 Le Maine**

Commune : **24260 LE BUGUE**

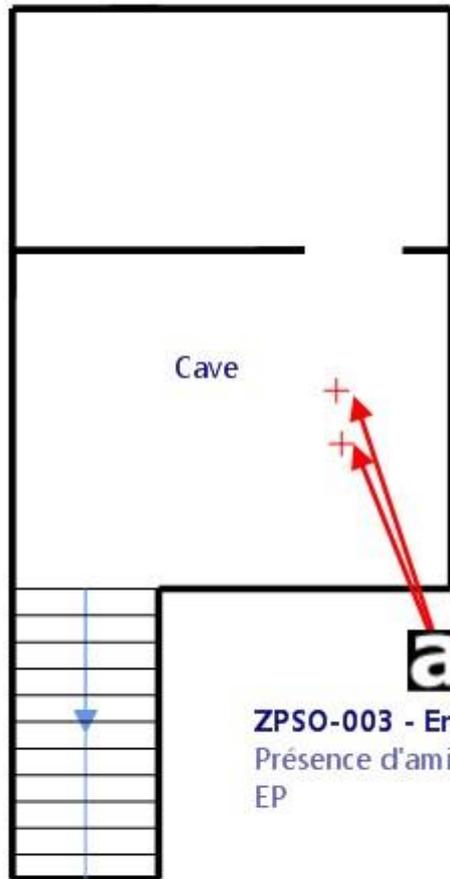
Croquis r-1 logement 2

Localisation	Identifiant + Description	Conclusion (justification)	Etat de conservation** et préconisations*
Logement 2 - Cave	Identifiant: ZPSO-003 Description: Entourages de poteaux (amiante-ciment) Liste selon annexe.13-9 du CSP: B	Présence d'amiante (Sur jugement personnel)	Matériau dégradé (étendue ponctuelle) Résultat EP** Préconisation : Il est recommandé de réaliser une évaluation périodique. Recommandation : Voir les Mesures d'ordre général – Obligations réglementaires
Logement 3 - Remise	Identifiant: ZPSO-005 Description: Panneaux de cloisons Liste selon annexe.13-9 du CSP: B	Présence d'amiante (Sur jugement personnel)	Matériau dégradé (étendue ponctuelle) Résultat EP** Préconisation : Il est recommandé de réaliser une évaluation périodique. Recommandation : Voir les Mesures d'ordre général – Obligations réglementaires

a
ZPSO-003 - Entourages de poteaux (amiante-ciment)
Présence d'amiante
EP

Résultat EP : Il est recommandé de réaliser une évaluation périodique.

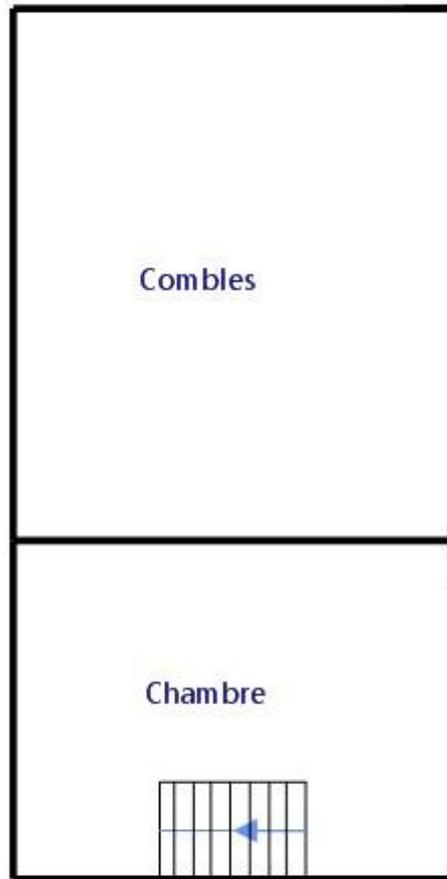
Croquis r+1 logement 3

ZPSO-005 - Panneaux de cloisons
Présence d'amiante
EP

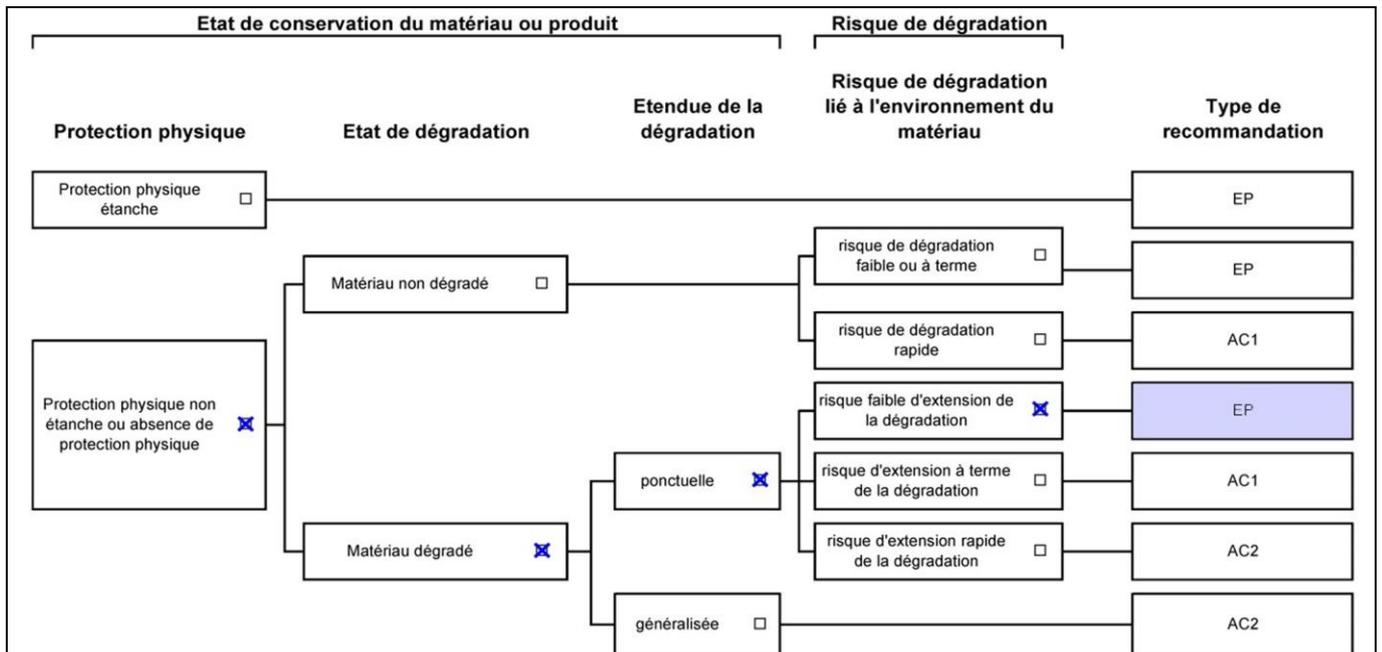
Identifiant Matériau : ZPSO-002 Matériau : Conduits

Résultat EP : Il est recommandé de réaliser une évaluation périodique.

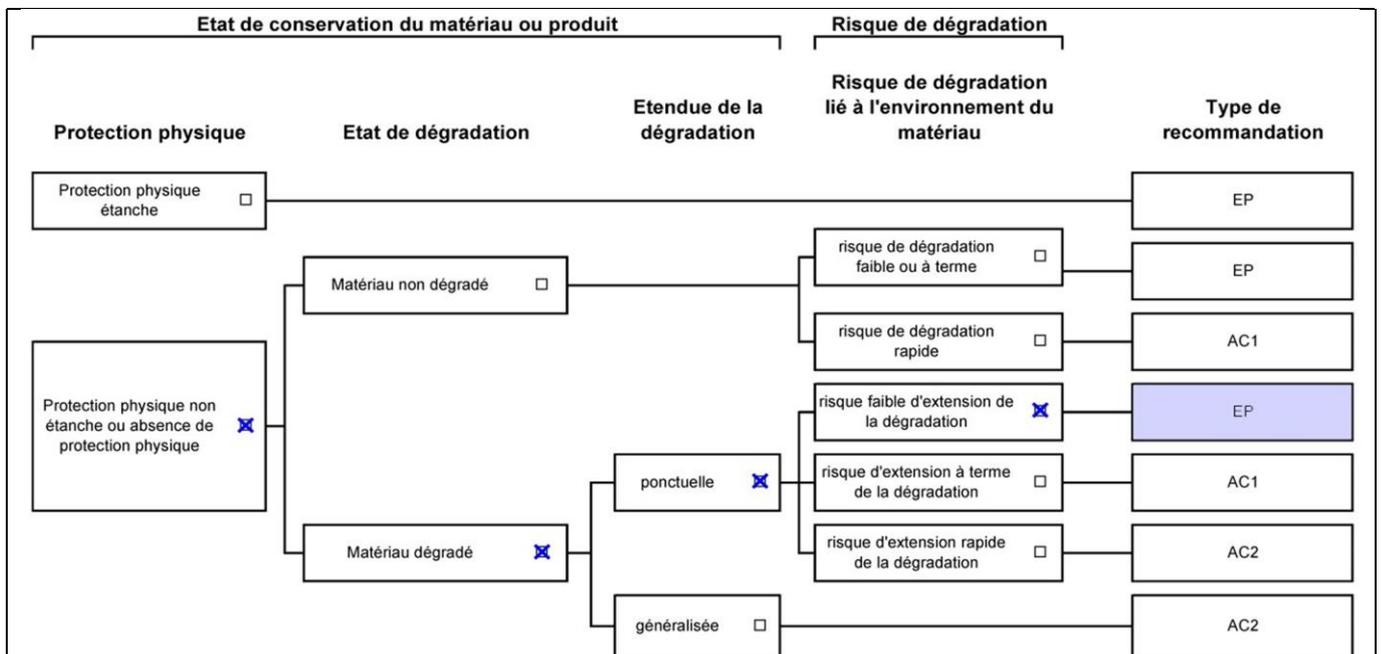
Identifiant Matériau : ZPSO-004 Matériau : Conduits

Résultat EP : Il est recommandé de réaliser une évaluation périodique.

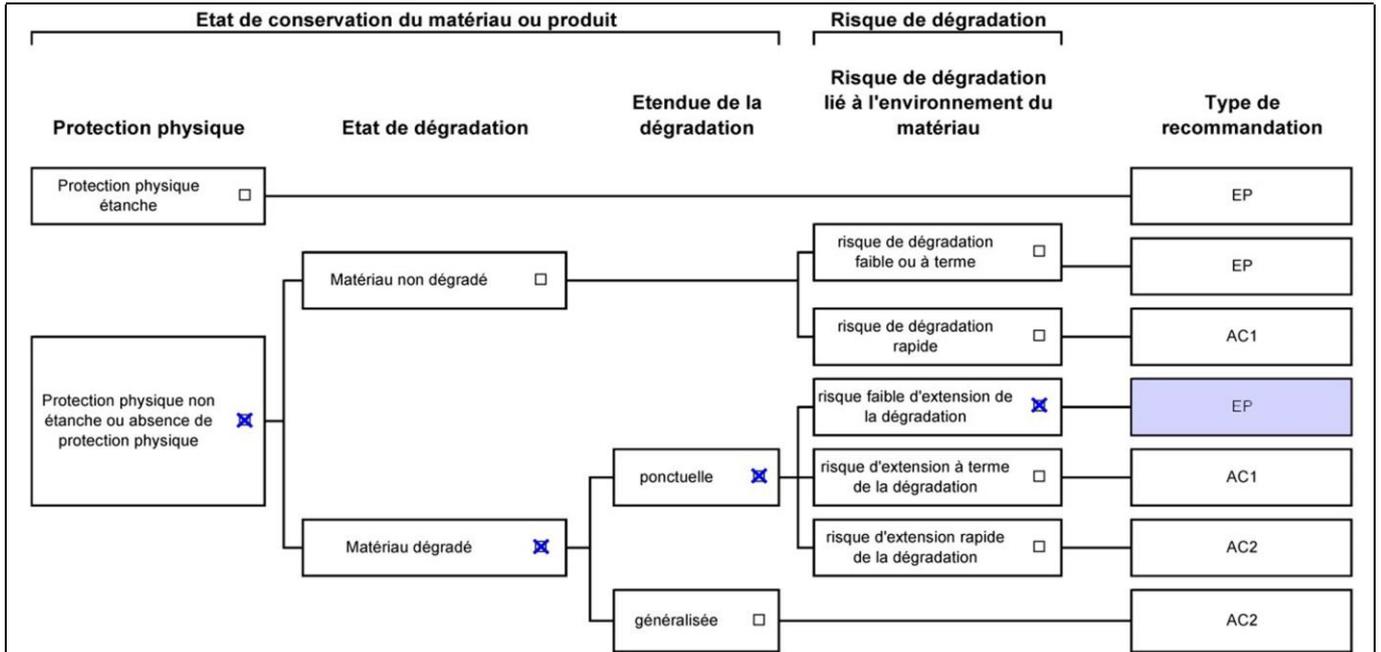
Matériau : Entourages de poteaux (amiante-ciment)
