Service Public d'Assainissement Non Collectif

Diagnostic de fonctionnement du système d'assainissement

Contrôle réalisé par **Isabelle FÉRAIN** le **03/10/2019**

Mme Grace ANDERSON

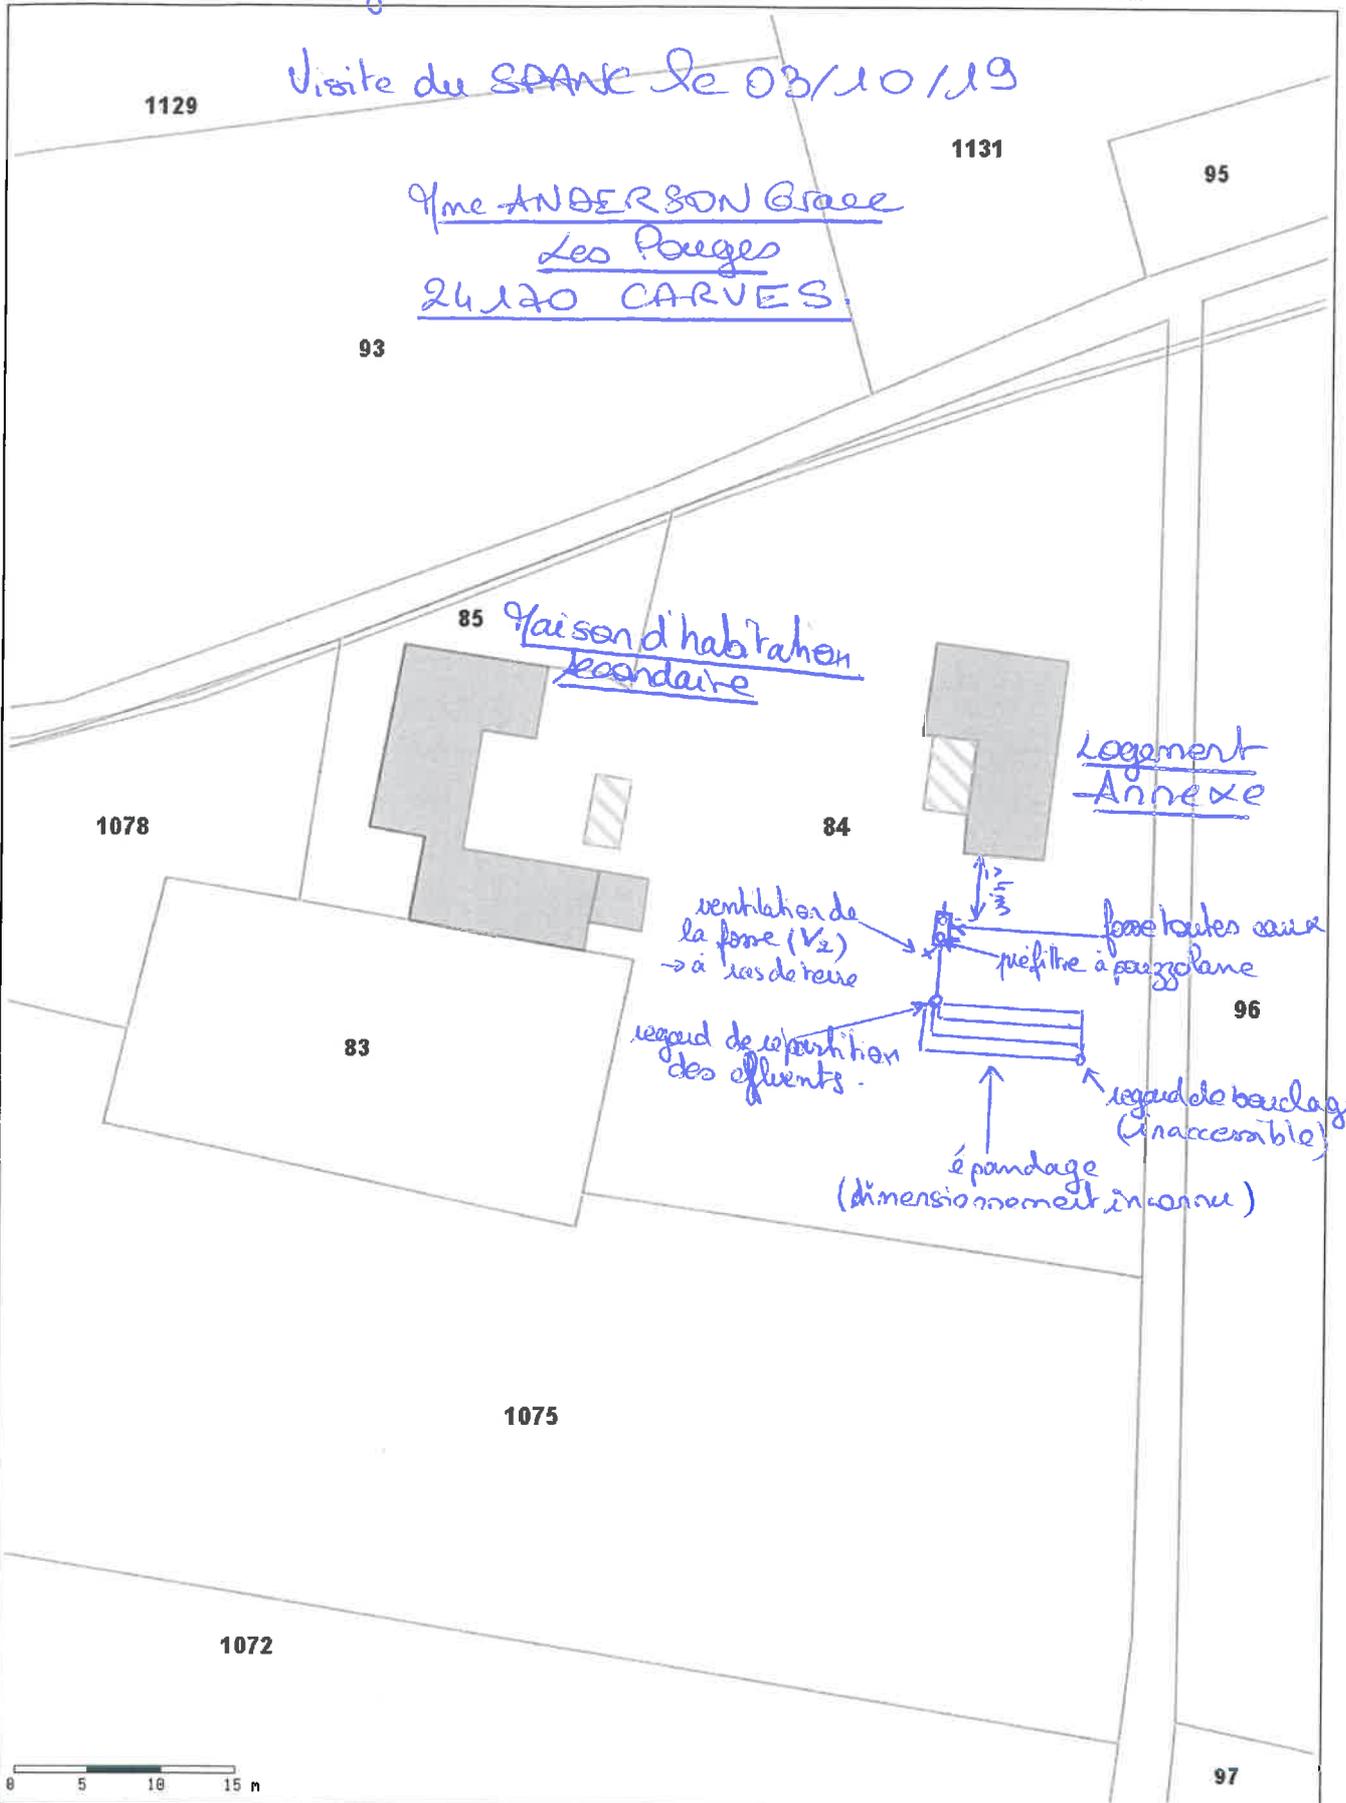
Plan 1

Schéma du système d'assainissement autonome
