DOSSIER DE DIAGNOSTICS TECHNIQUES

Référence : 2023-4006-FORTIN

Type de Bien : **Maison individuelle**
Adresse : **18 avenue des Grottes
24620 LES EYZIES**
Numéro de lot :
Référence Cadastre : **NC**

RAPPORT N° 2023-4006-FORTIN

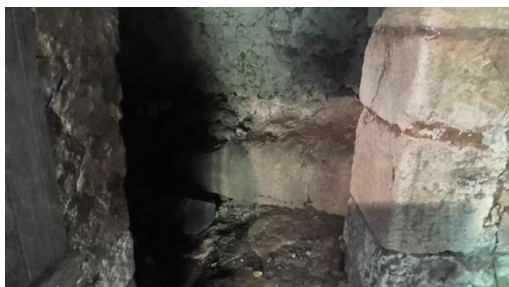
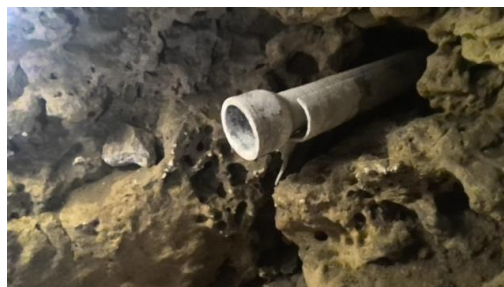
ELEMENT : Mur	
Vue d'ensemble	Emplacement

Nom du client	Numéro de dossier	Pièce ou local
FORTIN	2023-4006-FORTIN	RDC - Cave n°2
Matériau	Date de prélèvement	Nom de l'opérateur
Conduits		PASQUET Jean-François
Localisation		
Mur - C		
Résultat amiante		
Présence d'amiante ()		
Résultat de la grille d'évaluation		
Evaluation périodique

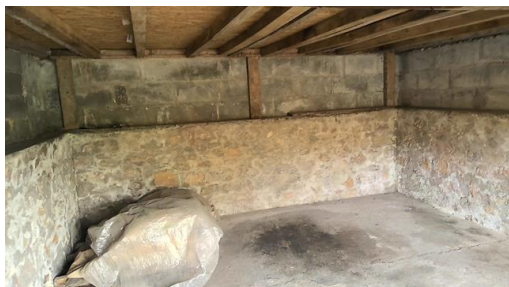
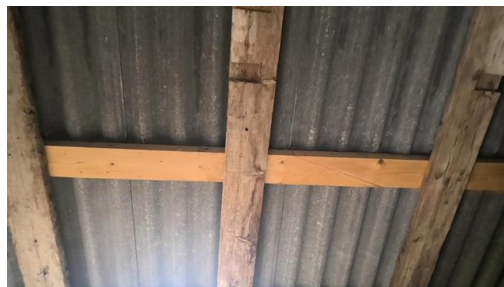
ELEMENT : Plafond		
Vue d'ensemble	Emplacement

Nom du client	Numéro de dossier	Pièce ou local
FORTIN	2023-4006-FORTIN	RDC - Garage extérieur
Matériau	Date de prélèvement	Nom de l'opérateur
Amiante ciment		PASQUET Jean-François
Localisation		
Plafond - Plafond		
Résultat amiante		
Présence d'amiante ()		
Résultat de la grille d'évaluation		
Evaluation périodique

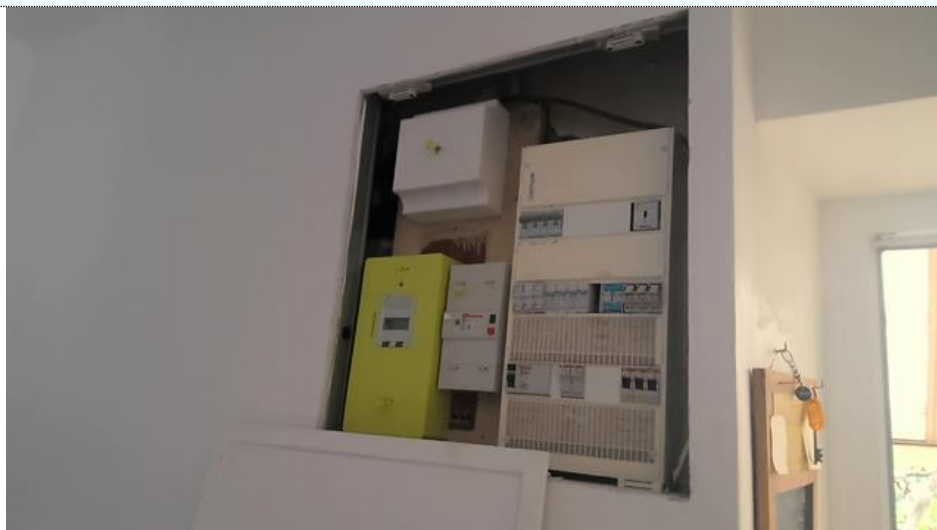
Point de contrôle N° B.1.3 g)

Description : Le dispositif assurant la COUPURE D'URGENCE est placé à plus de 1,80 m du sol fini et n'est pas accessible au moyen de marches ou d'une estrade.

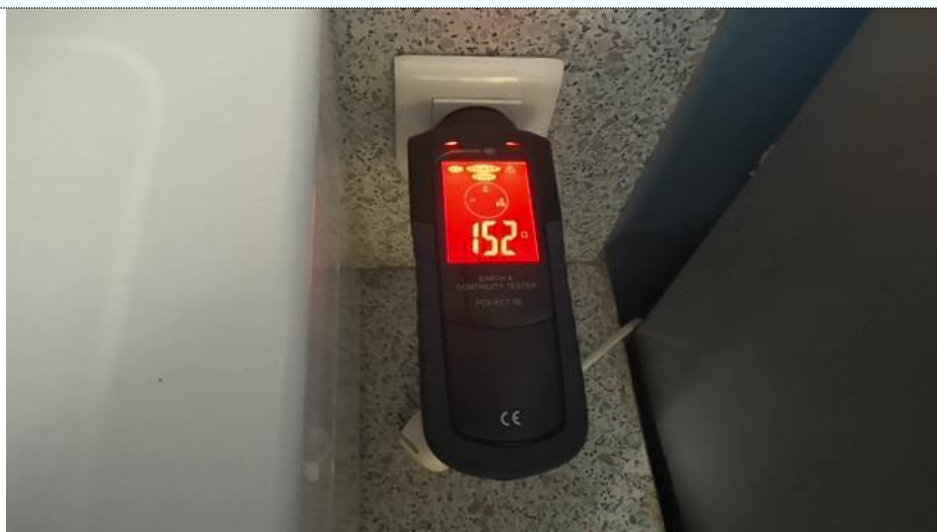
Point de contrôle N° B.3.3.1 d)

Description : La valeur de la résistance de la PRISE DE TERRE n'est pas adaptée au courant différentiel résiduel (sensibilité) du ou des dispositifs différentiels protégeant l'ensemble de l'installation électrique.

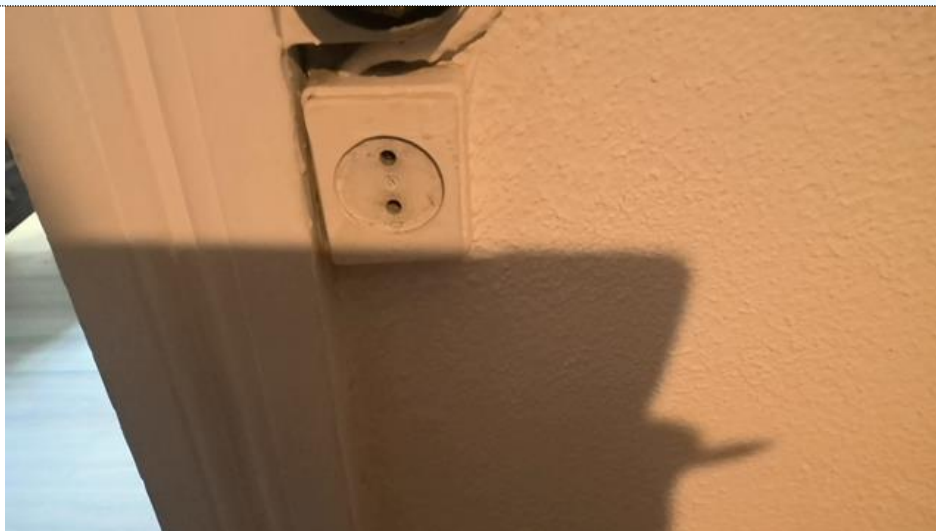
Point de contrôle N° B.3.3.6 a1)

Description : Au moins un socle de prise de courant ne comporte pas de broche de terre.

Observation(s) (Anomalie compensée par le point de contrôle B.3.3.6.1)

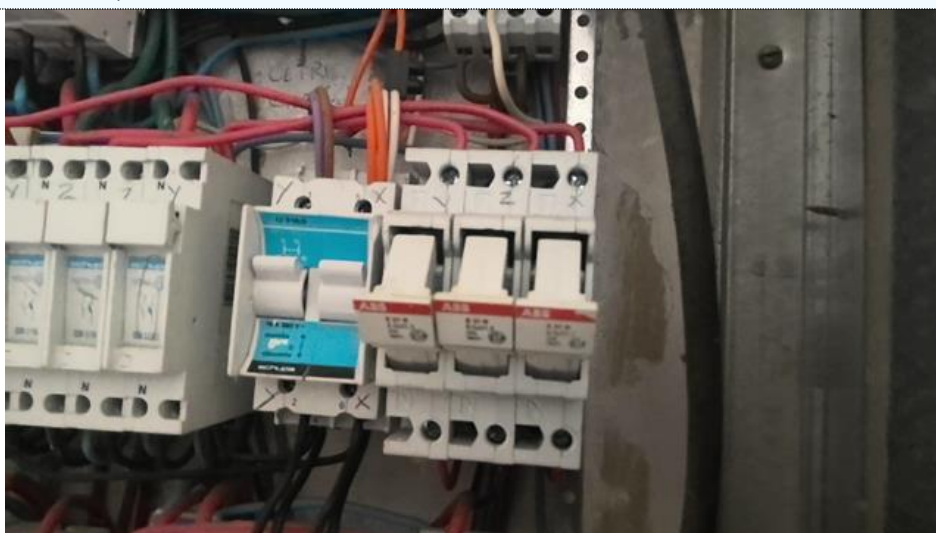
Point de contrôle N° B.4.3 e)

Description : Le courant assigné (calibre) de la protection contre les surcharges et courts-circuits d'au moins un CIRCUIT n'est pas adapté à la section des CONDUCTEURS correspondants.

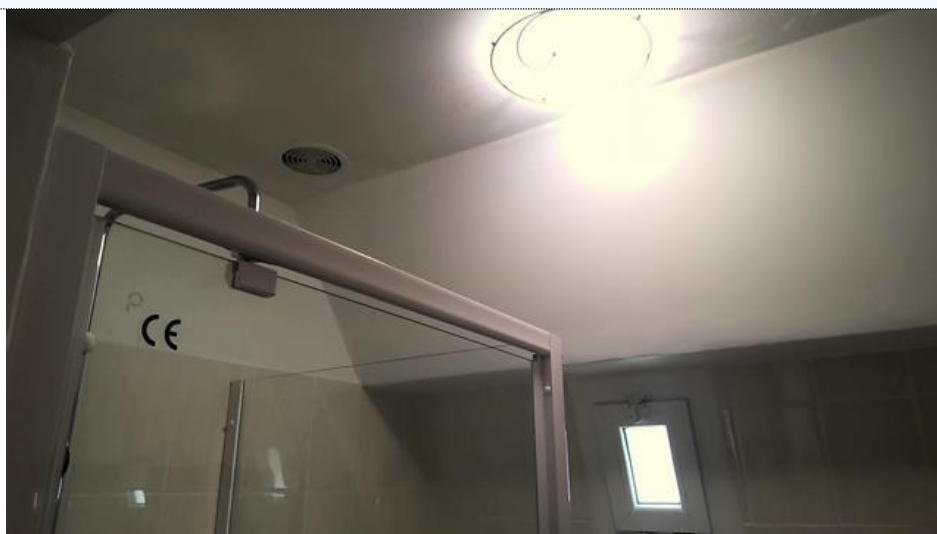
Point de contrôle N° B.6.3.1 a)

Description : Local contenant une baignoire ou une douche : l'installation électrique ne répond pas aux prescriptions particulières appliquées à ce local (adéquation entre l'emplacement où est installé le MATERIEL ELECTRIQUE et les caractéristiques de ce dernier – respect des règles de protection contre les chocs électriques liées aux zones).

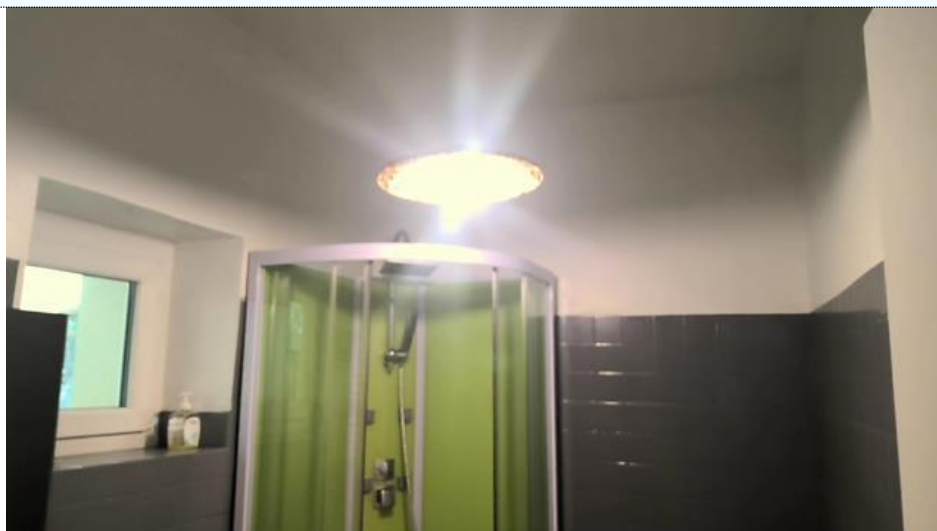
Point de contrôle N° B.6.3.1 a)

Description : Local contenant une baignoire ou une douche : l'installation électrique ne répond pas aux prescriptions particulières appliquées à ce local (adéquation entre l'emplacement où est installé le MATERIEL ELECTRIQUE et les caractéristiques de ce dernier – respect des règles de protection contre les chocs électriques liées aux zones).

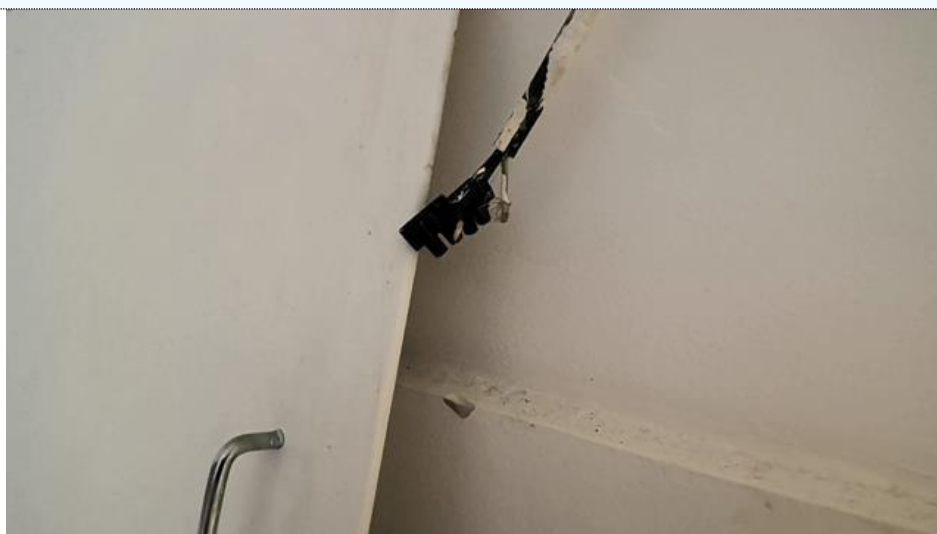
Point de contrôle N° B.7.3 e)

Description : L'installation électrique comporte au moins un dispositif de protection avec une partie active nue sous tension accessible.

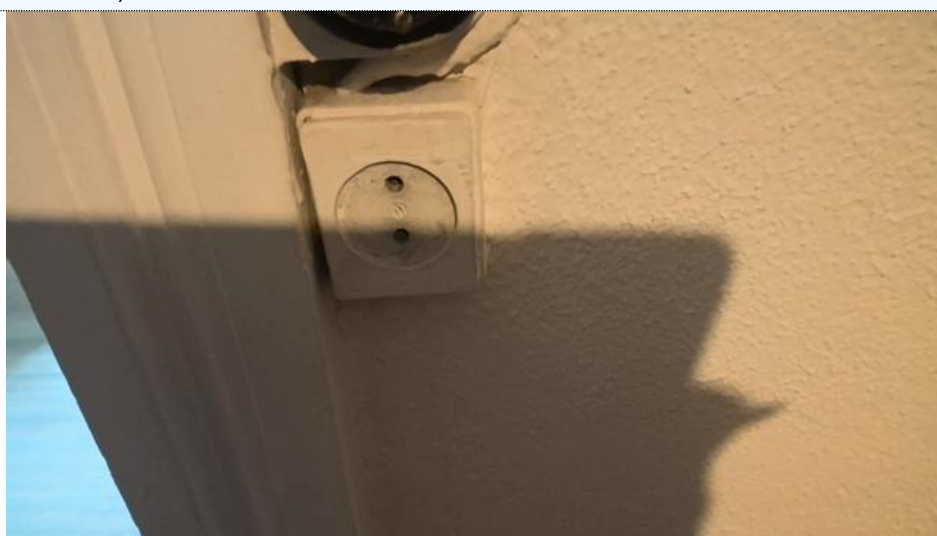
Point de contrôle N° B.8.3 a)

Description : L'installation comporte au moins un MATERIEL ELECTRIQUE vétuste.

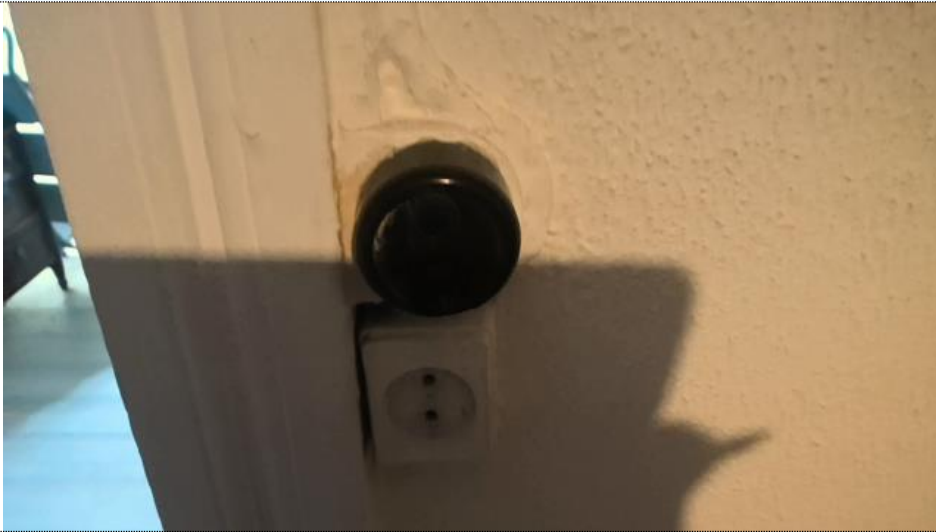
Point de contrôle N° B.8.3 a)

Description : L'installation comporte au moins un MATERIEL ELECTRIQUE vétuste.

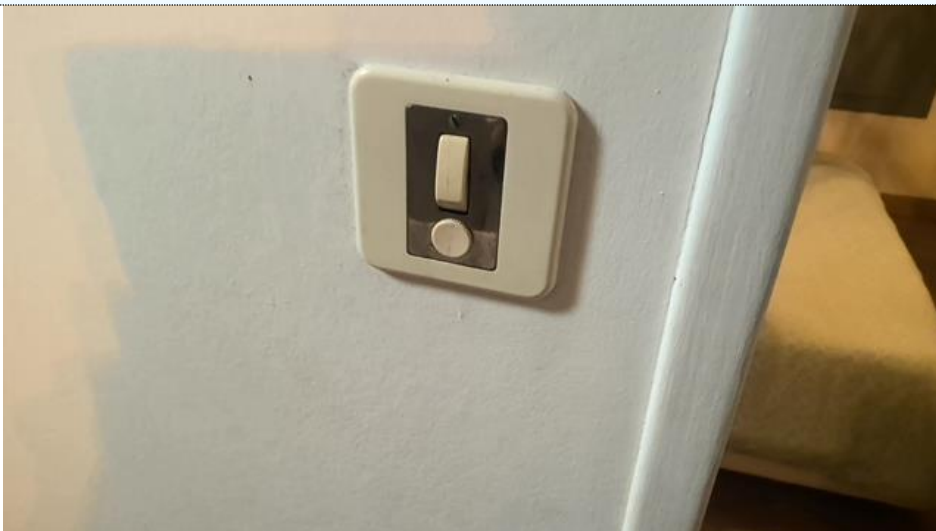
Point de contrôle N° B.8.3 a)

Description : L'installation comporte au moins un MATERIEL ELECTRIQUE vétuste.

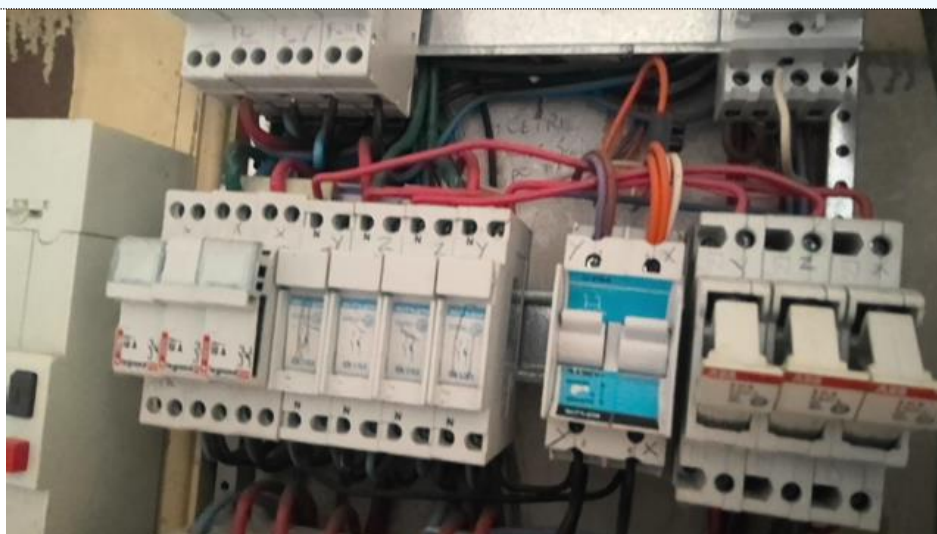
Point de contrôle N° B.8.3 a)

Description : L'installation comporte au moins un MATERIEL ELECTRIQUE vétuste.

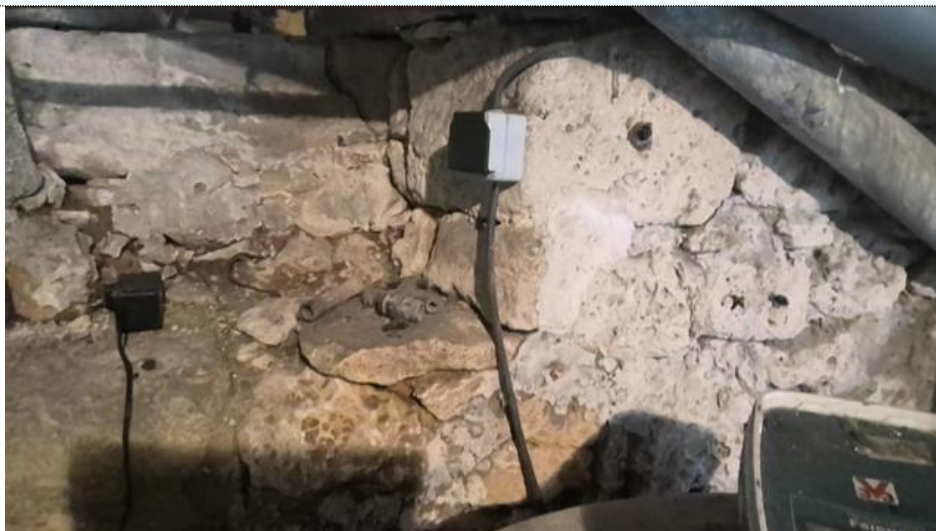
Point de contrôle N° B.8.3 e)

Description : Au moins un CONDUCTEUR isolé n'est pas placé sur toute sa longueur dans un conduit, une goulotte, une plinthe ou une huisserie, en matière isolante ou métallique, jusqu'à sa pénétration dans le MATERIEL ELECTRIQUE qu'il alimente.

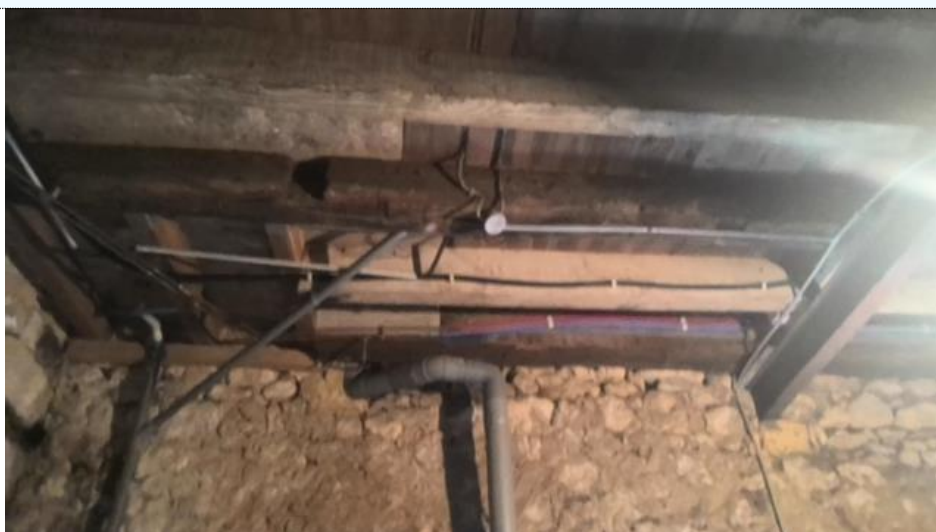
Point de contrôle N° B.8.3 e)

Description : Au moins un CONDUCTEUR isolé n'est pas placé sur toute sa longueur dans un conduit, une goulotte, une plinthe ou une huisserie, en matière isolante ou métallique, jusqu'à sa pénétration dans le MATERIEL ELECTRIQUE qu'il alimente.

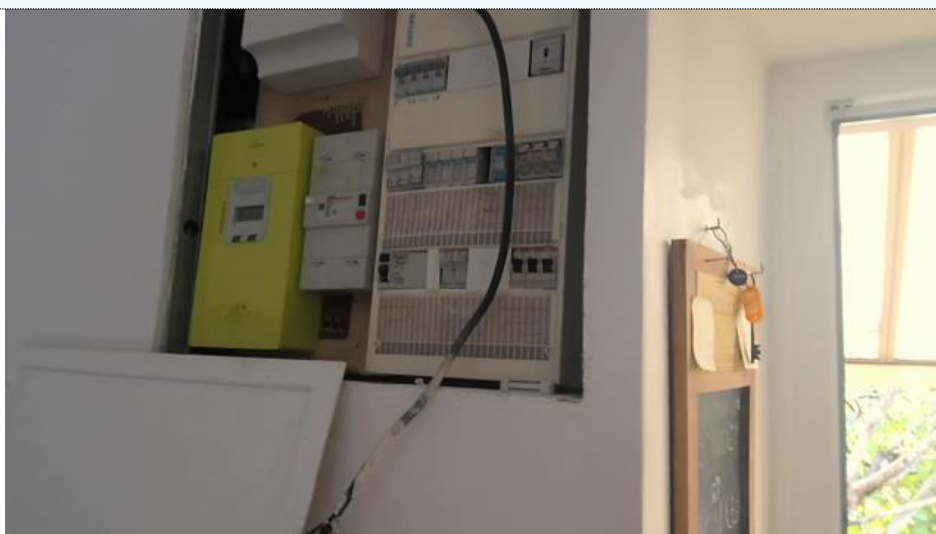
Point de contrôle N° B.8.3 e)

Description : Au moins un CONDUCTEUR isolé n'est pas placé sur toute sa longueur dans un conduit, une goulotte, une plinthe ou une huisserie, en matière isolante ou métallique, jusqu'à sa pénétration dans le MATERIEL ELECTRIQUE qu'il alimente.

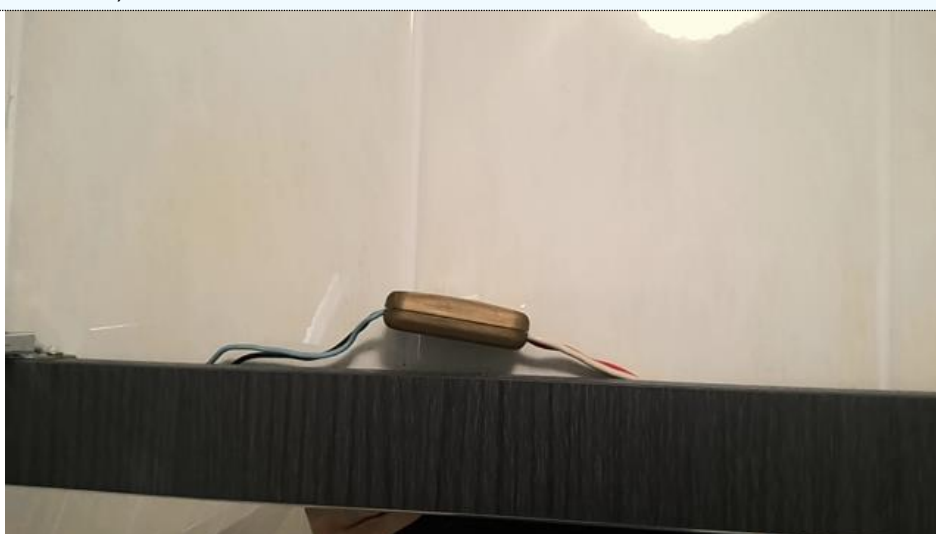
Point de contrôle N° B.8.3 e)

Description : Au moins un CONDUCTEUR isolé n'est pas placé sur toute sa longueur dans un conduit, une goulotte, une plinthe ou une huisserie, en matière isolante ou métallique, jusqu'à sa pénétration dans le MATERIEL ELECTRIQUE qu'il alimente.
