Service Public d'Assainissement Non Collectif

Diagnostic de fonctionnement du système d'assainissement

Contrôle réalisé par **Théo FASSEUR** le **10/02/2023**

Section et n° de parcelle : **A 941**

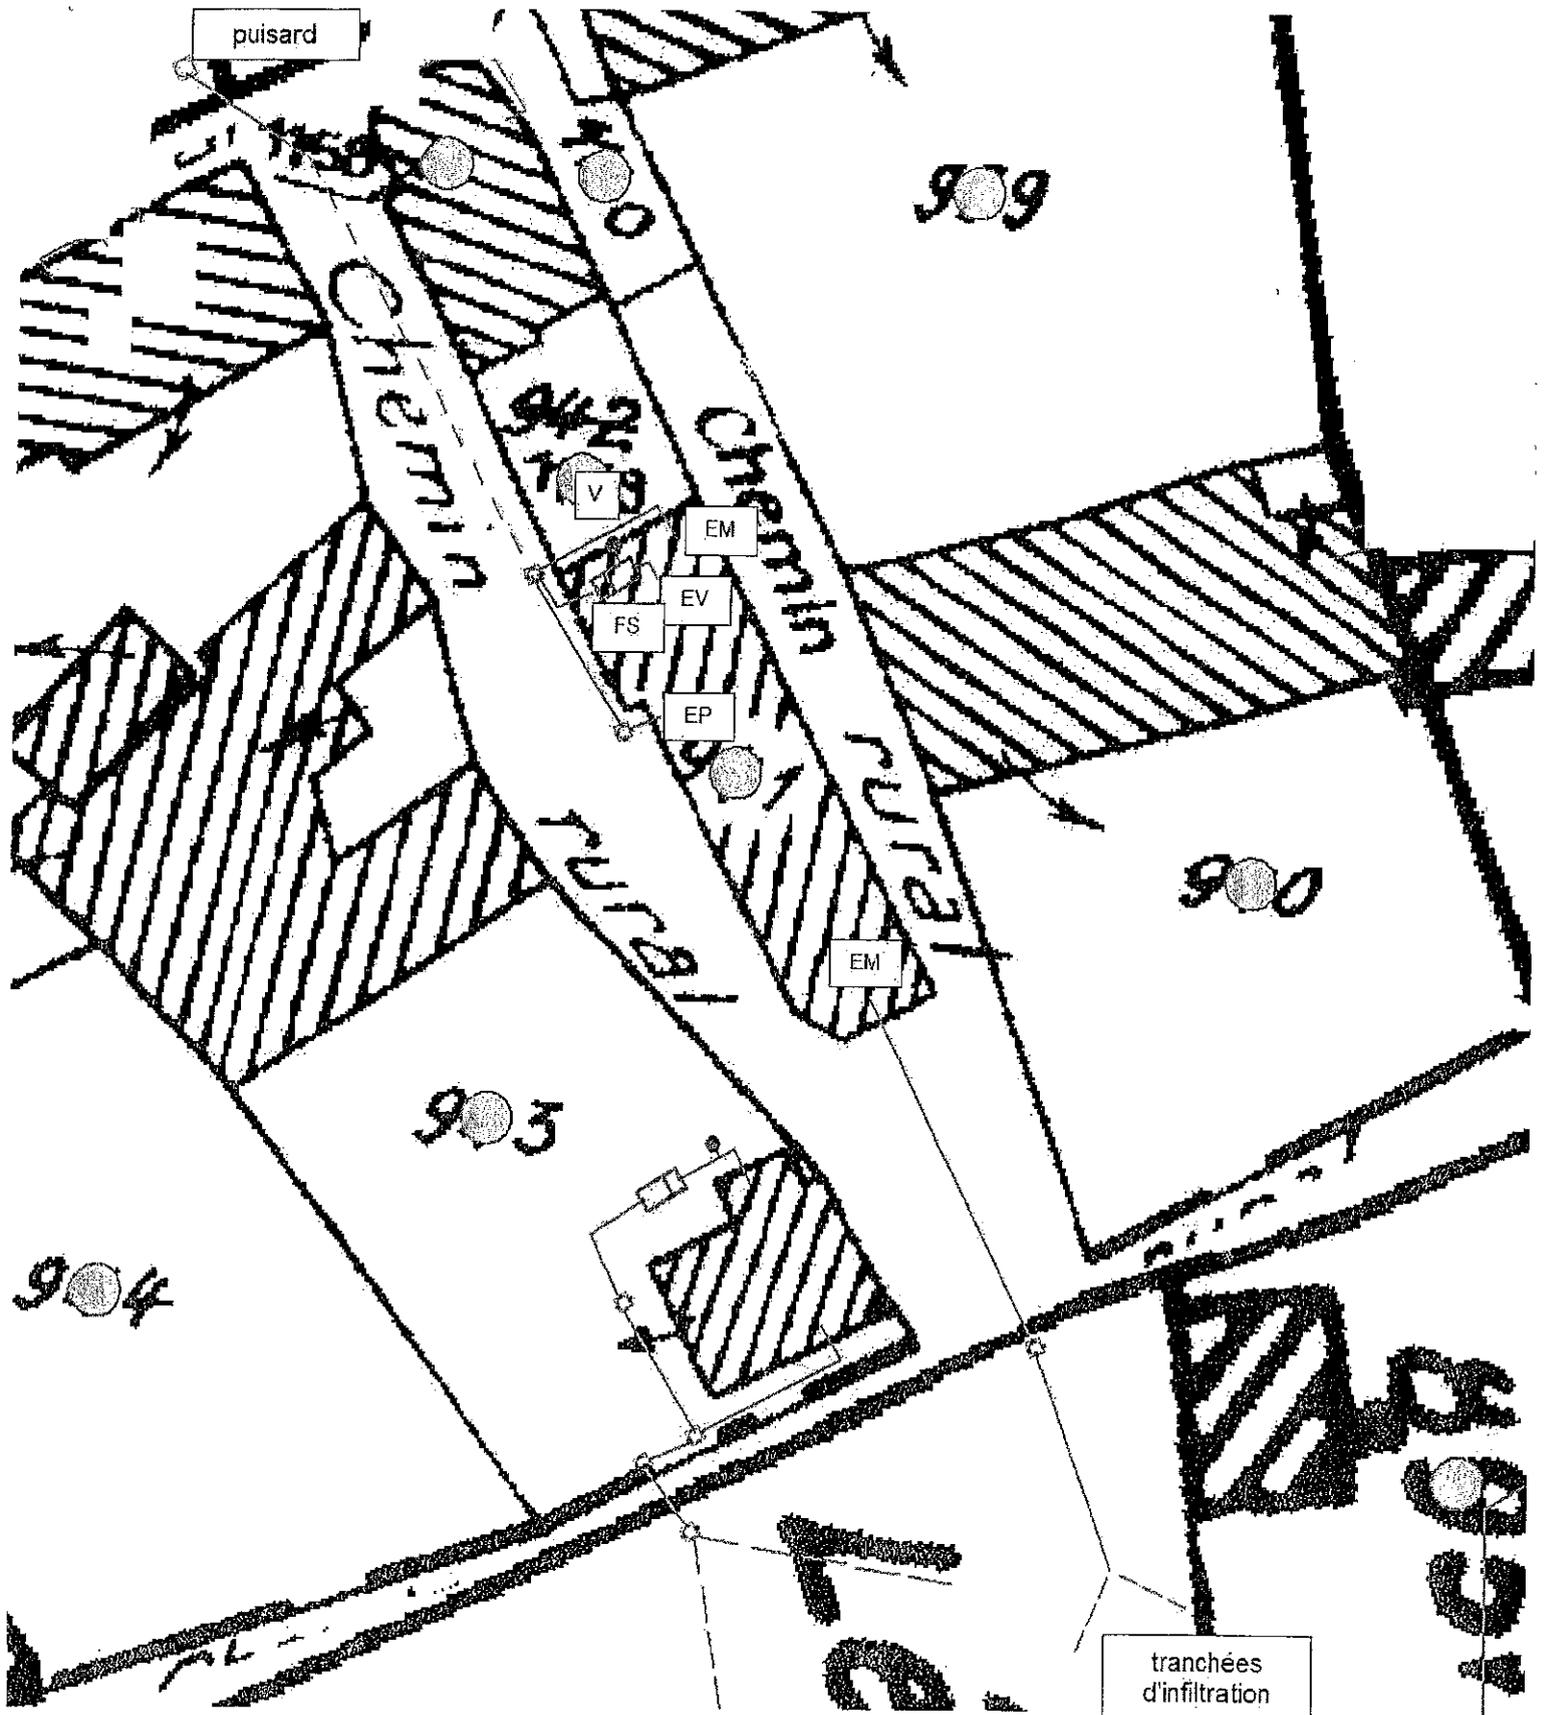
Référence cadastrale : A 941

- FS + PUISARD (propriétaire absent lors du contrôle, a nous contactez si besoin de modification d'information)

- Absence de regard indiquant l'existence ou le bon fonctionnement et le dimensionnement du système de traitement.
- Traitement de longueur inconnue.
- Ventilation de fosse non conforme.
- Absence de traitement des eaux usées : rejet en surface, présence d'un puisard.
- Système de traitement inadapté à la nature du sol.

- **Retrouver ou mettre en place des regards d'accès au début et à la fin du traitement.**
- **Installer une ventilation de fosse conforme.**
- **Mettre en place un système de traitement correspondant à la nature du sol rencontré.**
