DOSSIER DE DIAGNOSTICS TECHNIQUES

Référence : 2023-3806-GATINEL

Type de Bien : **Appartement**
Adresse : **Bâtiment**
16 rue Tourny
24200 SARLAT-LA-CANÉDA

RAPPORT N° 2023-3806-GATINEL

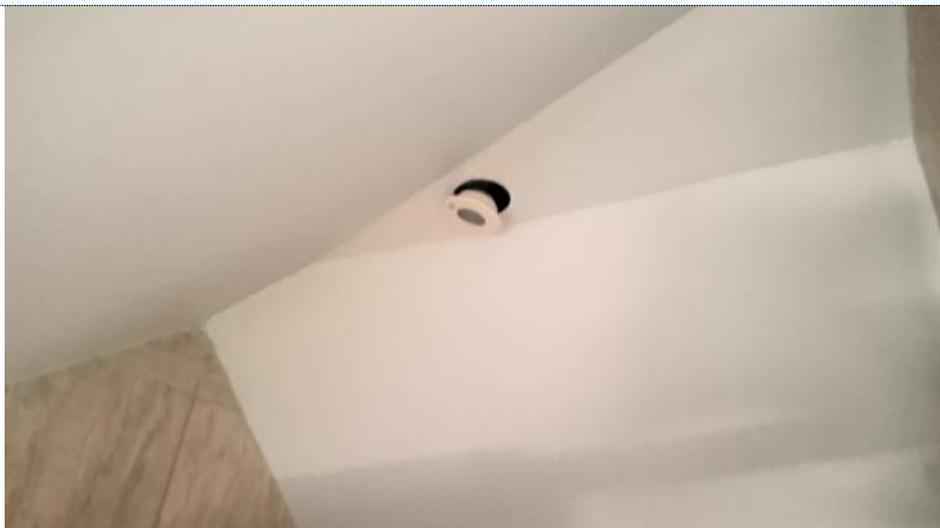
Point de contrôle N° B.7.3 a)

Description : L'ENVELOPPE d'au moins un matériel est manquante ou détériorée.

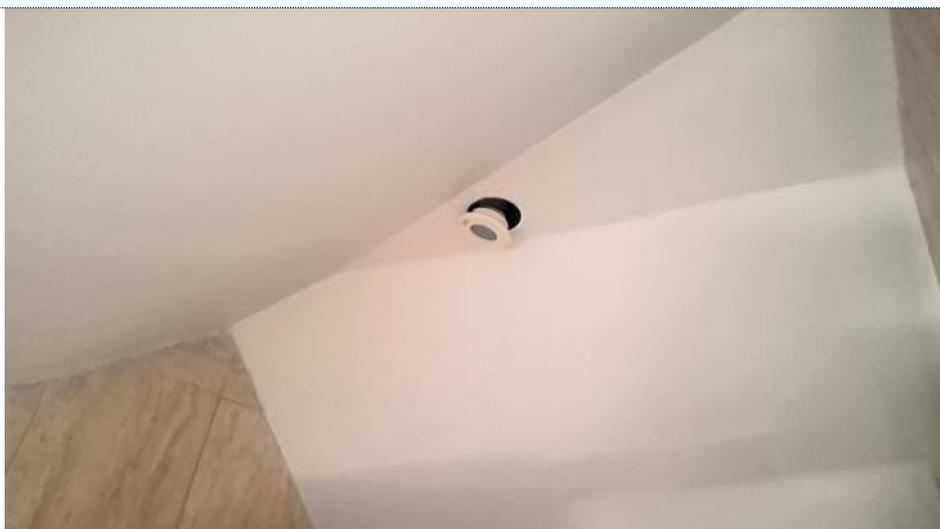
Point de contrôle N° B.7.3 c2)

Description : Au moins un CONDUCTEUR nu et/ou au moins une partie accessible est alimenté sous une tension > 25 V a.c. ou > 60 V d.c. ou est alimenté par une source autre que TBTS.

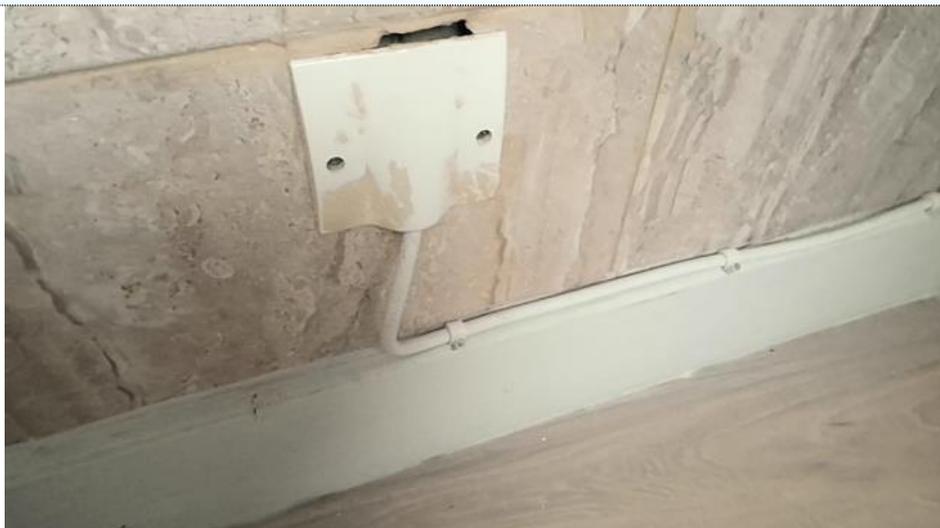
Point de contrôle N° B.8.3 e)

Description : Au moins un CONDUCTEUR isolé n'est pas placé sur toute sa longueur dans un conduit, une goulotte, une plinthe ou une huisserie, en matière isolante ou métallique, jusqu'à sa pénétration dans le MATERIEL ELECTRIQUE qu'il alimente.

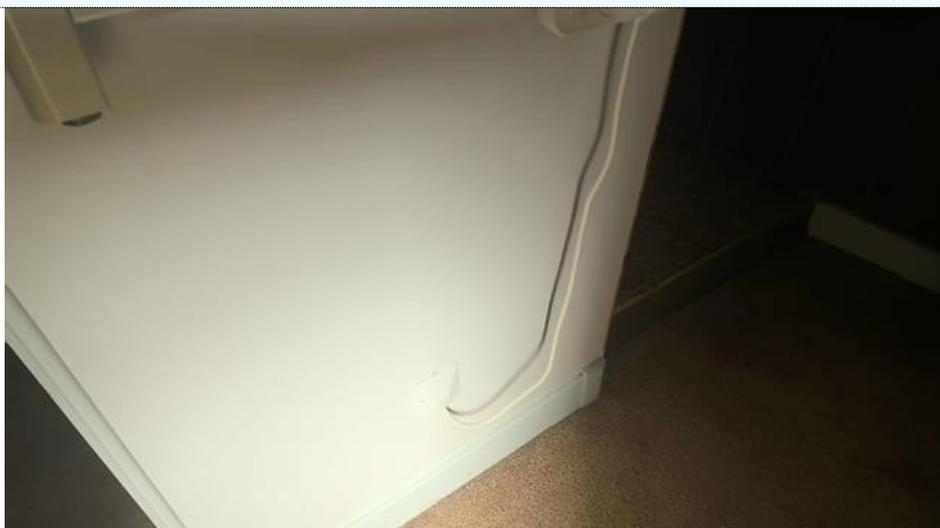
Point de contrôle N° B.8.3 e)

Description : Au moins un CONDUCTEUR isolé n'est pas placé sur toute sa longueur dans un conduit, une goulotte, une plinthe ou une huisserie, en matière isolante ou métallique, jusqu'à sa pénétration dans le MATERIEL ELECTRIQUE qu'il alimente.
