# Dossier de Diagnostic Technique

**MISSION N° : 310700508**

<b>MISSION</b>	
Nom :	M. et Mme THOMAS JAMBON	Adresse :	9 RUE DU FORT
Adresse :	9 RUE DU FORT	Ville :	24170 BELVES
Ville :	24170 BELVES

<b>MISSION</b>			
Type :	Maison	Nbre pièces :	6
Cadastre :	AD217	Bâtiment :	9
Porte :		Date de visite :	19/09/2023
Accompagnateur :	PAS D'ACCOMPAGNATEUR	Opérateur :	CASO Bruno
		Lot :	
		Lot secondaire :	
		Escalier :	
		Étage :	RDC

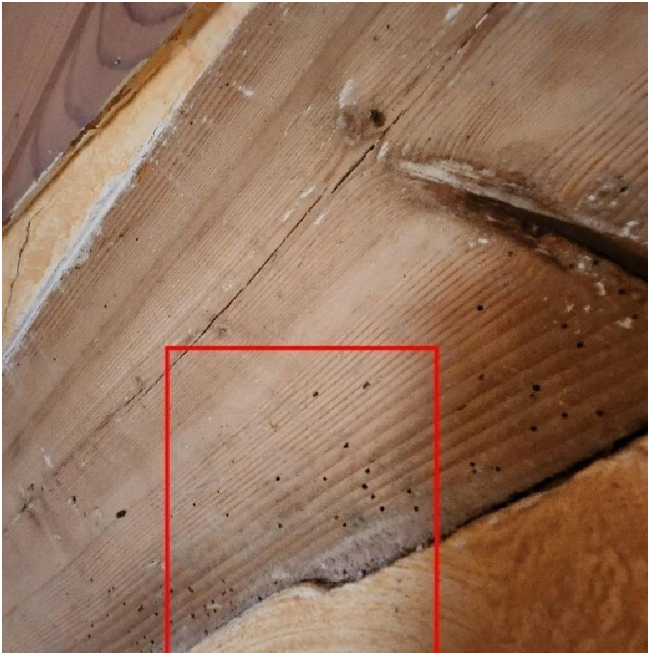
# Rapport Photos

Des indices d'infestation ont été repérés. Ils ne sont pas causés par des termites. Les indices d'infestation des autres agents de dégradation biologique du bois sont notés de manière générale pour information du donneur d'ordre, il n'est donc pas nécessaire d'en indiquer la nature et le nombre de ces autres agents.

Par exemple trous de sortie de petites vrillettes.
