## DOSSIER DE DIAGNOSTICS TECHNIQUES

Référence : 2024-5317-AUGIS ET RAZAT

Type de Bien : **Maison individuelle**  
Adresse : **2 rue de la Gravette  
24220 SAINT-CYPRIEN**  
Numéro de lot :  
Référence Cadastre : **NC**

**Pré-Rapport de mission de repérage des matériaux et produits contenant de l'amiante pour l'établissement du constat établi à l'occasion de la vente d'un immeuble bâti**

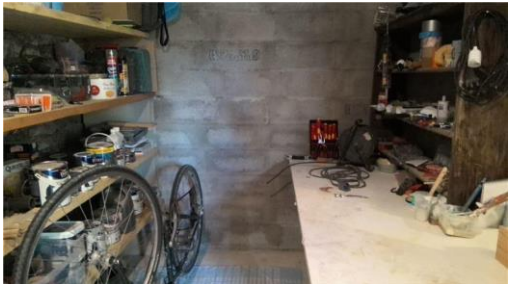
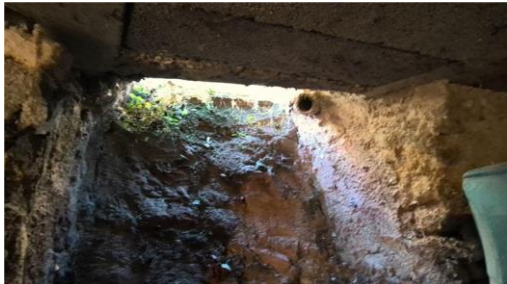
ELEMENT : Mur		
Vue d'ensemble		Emplacement

<b>Nom du client</b>	<b>Numéro de dossier</b>	<b>Pièce ou local</b>
AUGIS ET RAZAT	2024-5317-AUGIS ET RAZAT	1er - Cave n°2
<b>Matériau</b>	<b>Date de prélèvement</b>	<b>Nom de l'opérateur</b>
Conduits		PASQUET Jean-François
<b>Localisation</b>		
Mur - C		
<b>Résultat amiante</b>		
<b>Présence d'amiante ()</b>		
<b>Résultat de la grille d'évaluation</b>		
Evaluation périodique

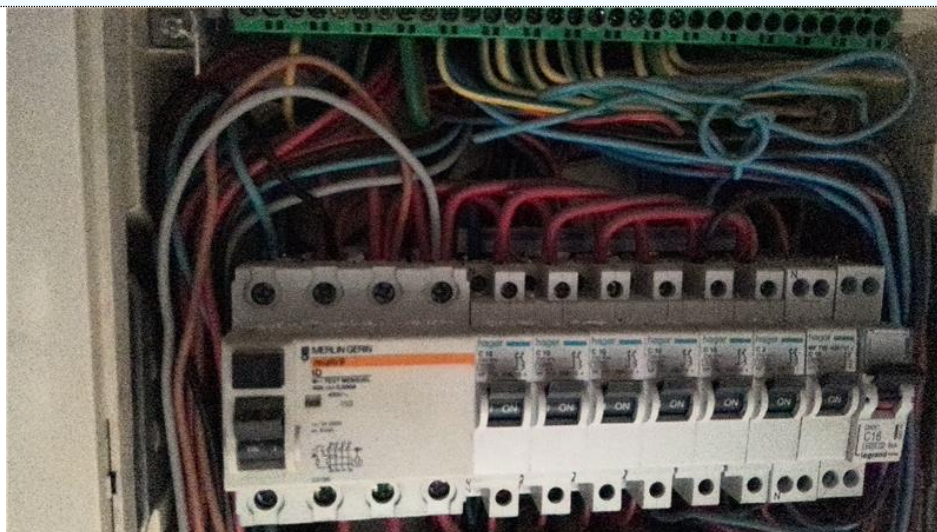
### Point de contrôle N° B.4.3 e)

**Description :** Le courant assigné (calibre) de la protection contre les surcharges et courts-circuits d'au moins un CIRCUIT n'est pas adapté à la section des CONDUCTEURS correspondants.

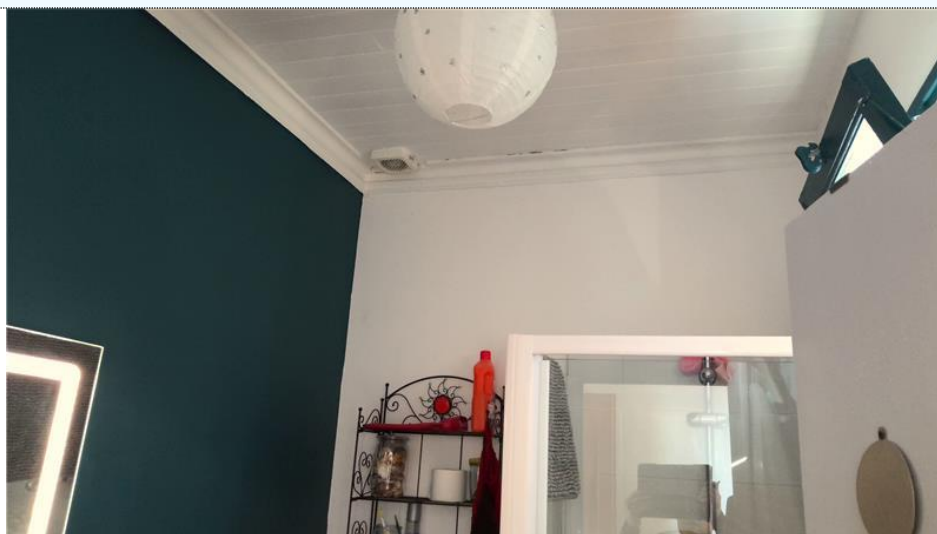
### Point de contrôle N° B.6.3.1 a)

**Description :** Local contenant une baignoire ou une douche : l'installation électrique ne répond pas aux prescriptions particulières appliquées à ce local (adéquation entre l'emplacement où est installé le MATERIEL ELECTRIQUE et les caractéristiques de ce dernier – respect des règles de protection contre les chocs électriques liées aux zones).

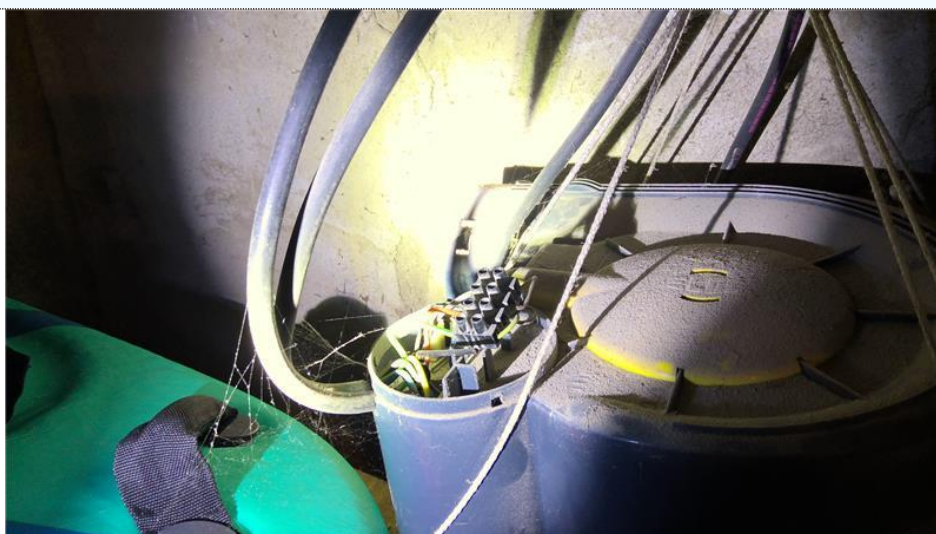
**Point de contrôle N° B.7.3 c2)**

Description : Au moins un CONDUCTEUR nu et/ou au moins une partie accessible est alimenté sous une tension > 25 V a.c. ou > 60 V d.c. ou est alimenté par une source autre que TBTS.

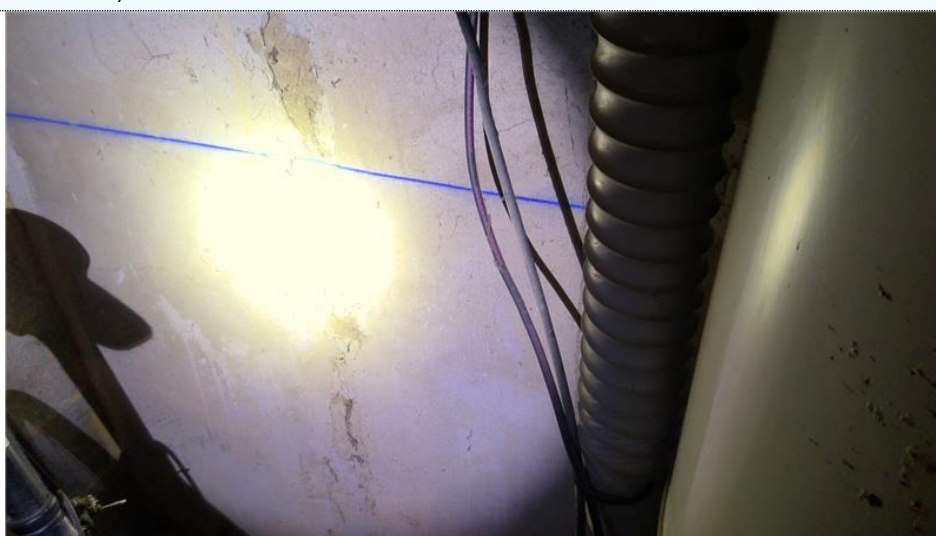
**Point de contrôle N° B.8.3 e)**

Description : Au moins un CONDUCTEUR isolé n'est pas placé sur toute sa longueur dans un conduit, une goulotte, une plinthe ou une huisserie, en matière isolante ou métallique, jusqu'à sa pénétration dans le MATERIEL ELECTRIQUE qu'il alimente.
