## DOSSIER DE DIAGNOSTICS TECHNIQUES

Réf. : 2024-7229-LESQUEREUX

**Maison individuelle**

**433 route de la Salle des Fêtes  
24220 CASTELS ET BÉZENAC**

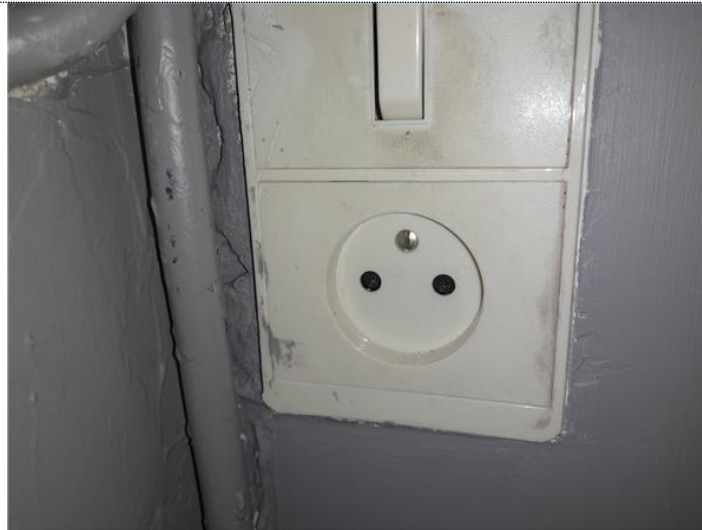
Point de contrôle N° B.3.3.6 a1)

Description : Au moins un socle de prise de courant ne comporte pas de broche de terre.

Observation(s) : (Anomalie compensée par le point de contrôle B.3.3.6.1)

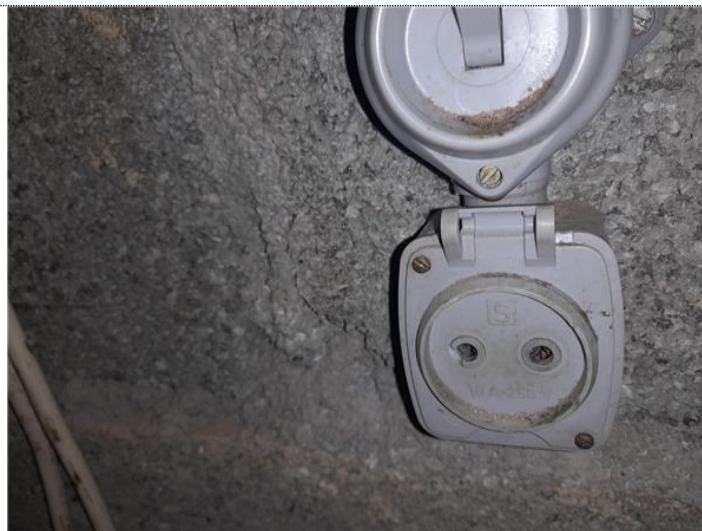
Point de contrôle N° B.3.3.6 a1)

Description : Au moins un socle de prise de courant ne comporte pas de broche de terre.

Observation(s) : (Anomalie compensée par le point de contrôle B.3.3.6.1)

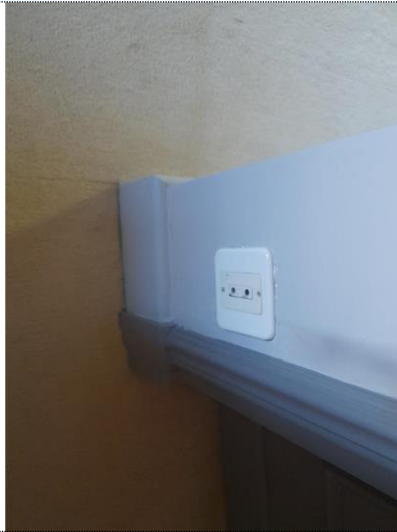
Point de contrôle N° B.3.3.6 a1)

Description : Au moins un socle de prise de courant ne comporte pas de broche de terre.

Observation(s) (Anomalie compensée par le point de contrôle B.3.3.6.1)

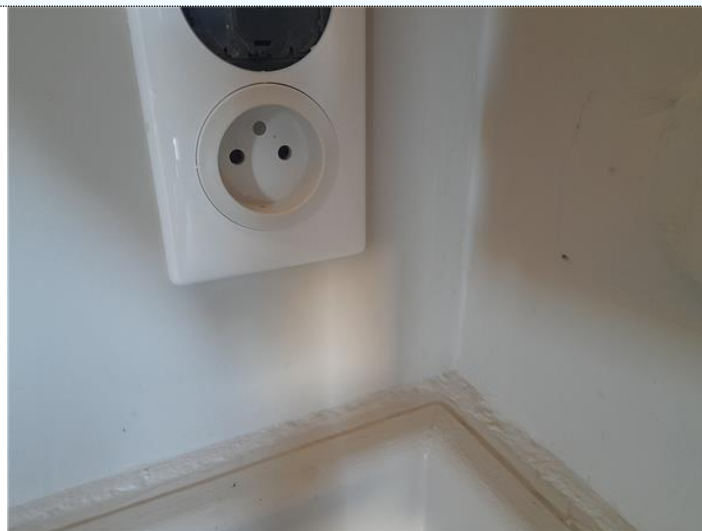
Point de contrôle N° B.3.3.6 a1)

Description : Au moins un socle de prise de courant ne comporte pas de broche de terre.

Observation(s) (Anomalie compensée par le point de contrôle B.3.3.6.1)

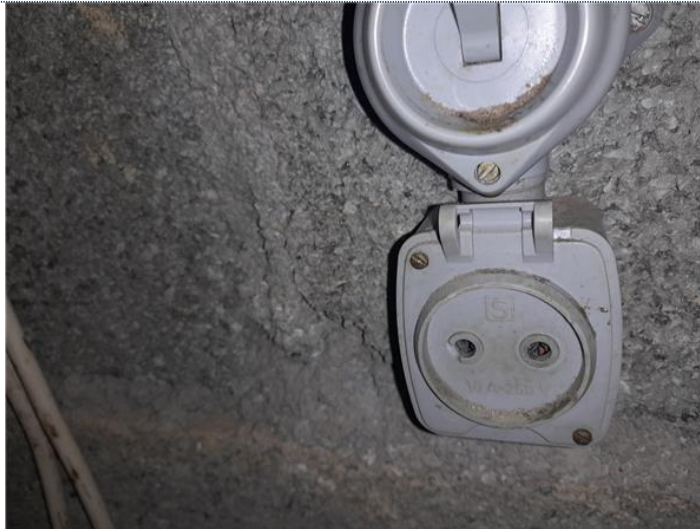
Point de contrôle N° B.7.3 a)

Description : L'ENVELOPPE d'au moins un matériel est manquante ou détériorée.

Observation(s) Manque caches de prises

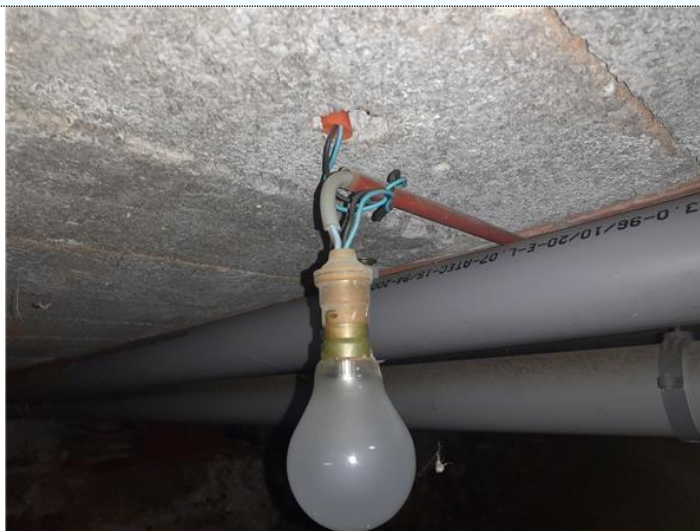
Point de contrôle N° B.7.3 d)

Description : L'installation électrique comporte au moins une CONNEXION avec une partie active nue sous tension accessible.

Observation(s) Dominos accessibles et non protégés

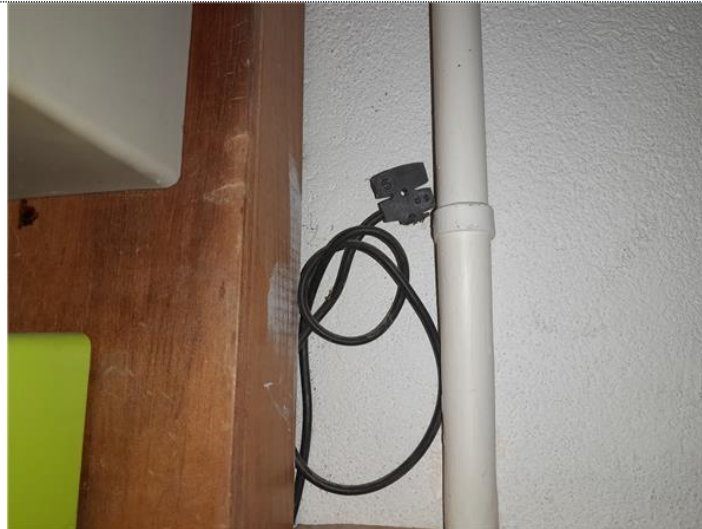
Point de contrôle N° B.7.3 d)

<u>Description :</u>	L'installation électrique comporte au moins une CONNEXION avec une partie active nue sous tension accessible.
<u>Observation(s)</u>	Dominos accessibles et non protégés
<u>Localisation :</u>

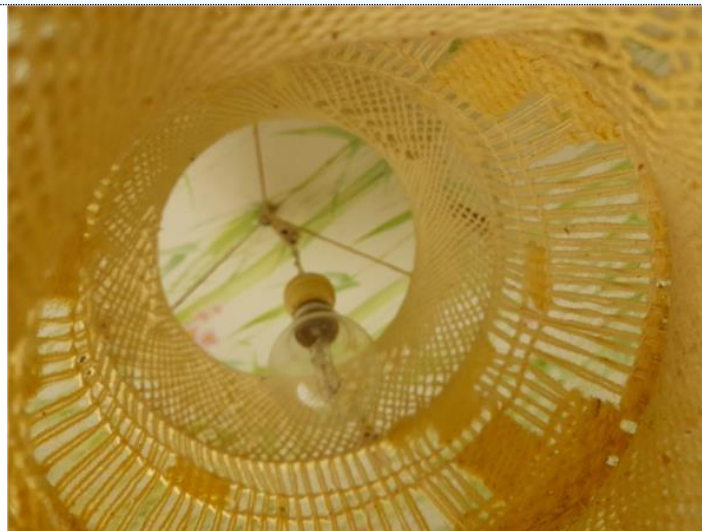
Point de contrôle N° B.7.3 d)

<u>Description :</u>	L'installation électrique comporte au moins une CONNEXION avec une partie active nue sous tension accessible.
<u>Observation(s)</u>	Dominos accessibles et non protégés
<u>Localisation :</u>

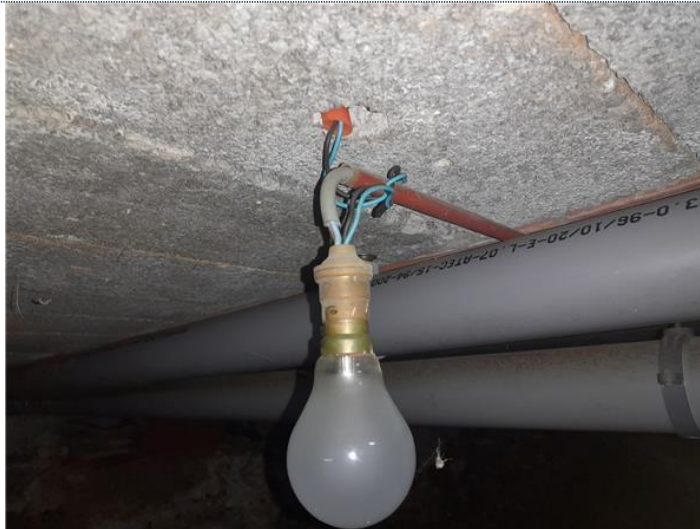
Point de contrôle N° B.7.3 e)

<u>Description :</u>	L'installation électrique comporte au moins un dispositif de protection avec une partie active nue sous tension accessible.
<u>Observation(s)</u>	Conducteurs non protégés
<u>Localisation :</u>

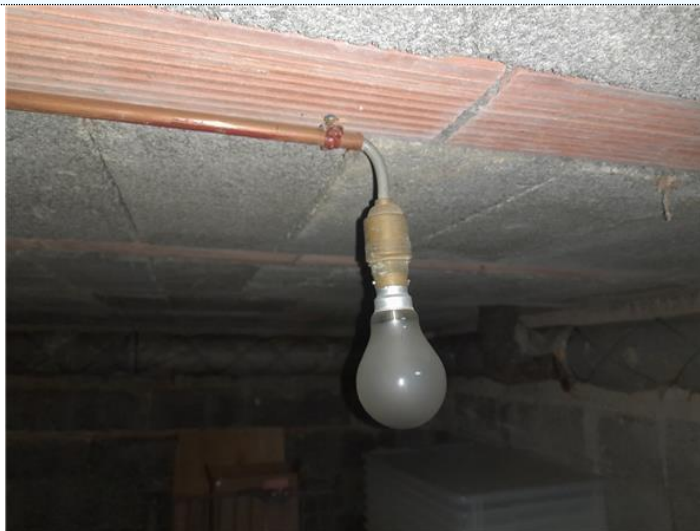
Point de contrôle N° B.7.3 e)

<u>Description :</u>	L'installation électrique comporte au moins un dispositif de protection avec une partie active nue sous tension accessible.
<u>Observation(s)</u>	Conducteurs non protégés
<u>Localisation :</u>

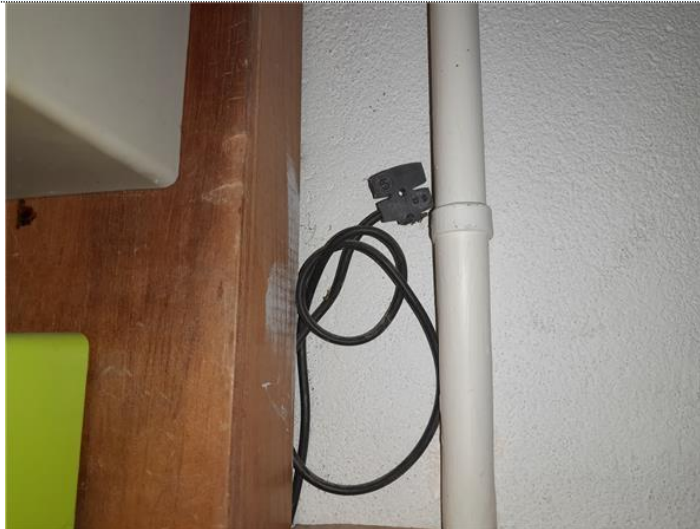
Point de contrôle N° B.7.3 e)

<u>Description :</u>	L'installation électrique comporte au moins un dispositif de protection avec une partie active nue sous tension accessible.
<u>Observation(s)</u>	Conducteurs non protégés
<u>Localisation :</u>

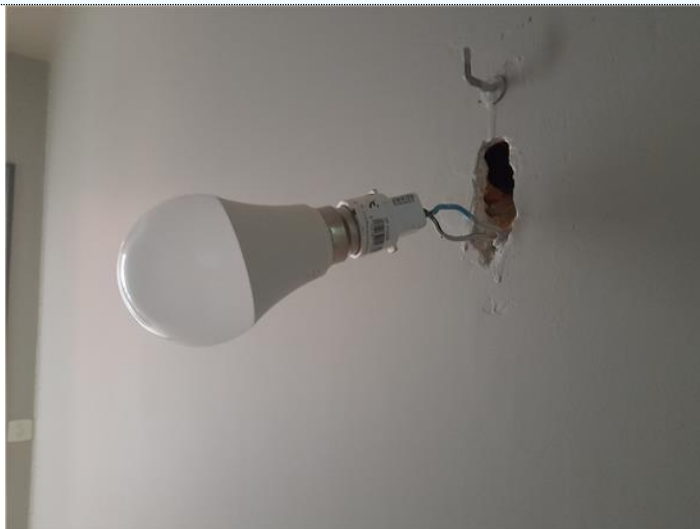
Point de contrôle N° B.7.3 e)

<u>Description :</u>	L'installation électrique comporte au moins un dispositif de protection avec une partie active nue sous tension accessible.
<u>Observation(s)</u>	Conducteurs non protégés
<u>Localisation :</u>

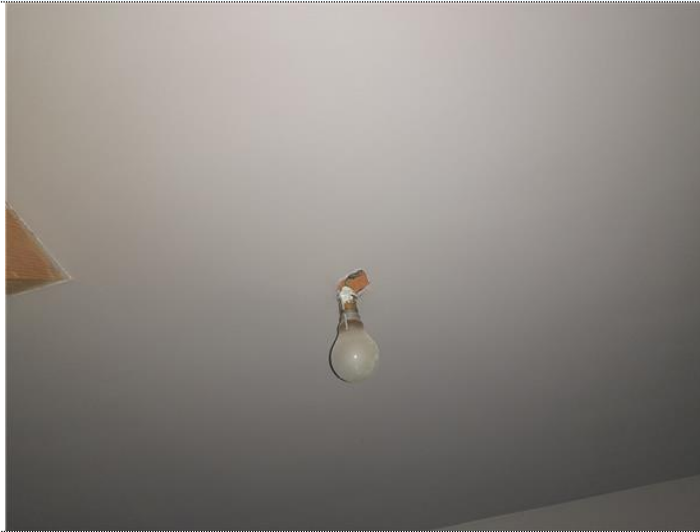
Point de contrôle N° B.7.3 e)

<u>Description :</u>	L'installation électrique comporte au moins un dispositif de protection avec une partie active nue sous tension accessible.
<u>Observation(s)</u>	Conducteurs non protégés
<u>Localisation :</u>

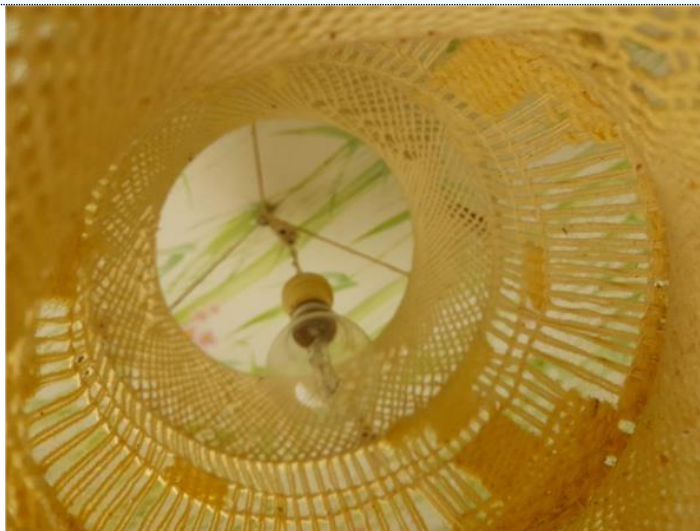
Point de contrôle N° B.7.3 e)

<u>Description :</u>	L'installation électrique comporte au moins un dispositif de protection avec une partie active nue sous tension accessible.
<u>Observation(s)</u>	Conducteurs non protégés
<u>Localisation :</u>

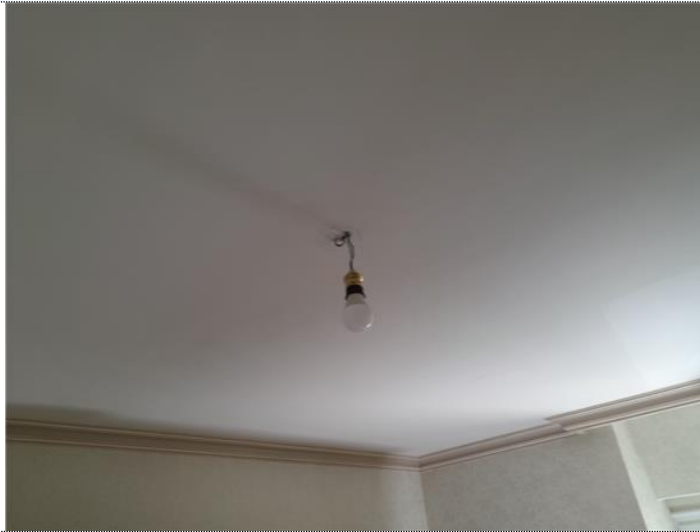
Point de contrôle N° B.7.3 e)

<u>Description :</u>	L'installation électrique comporte au moins un dispositif de protection avec une partie active nue sous tension accessible.
<u>Observation(s)</u>	Conducteurs non protégés
<u>Localisation :</u>

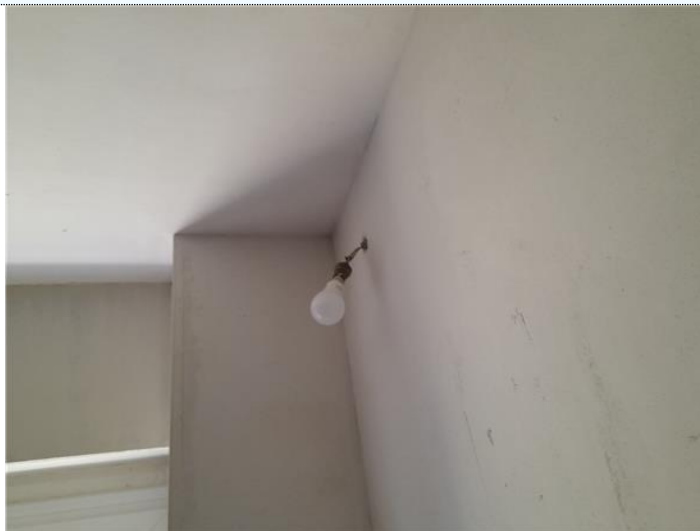
Point de contrôle N° B.7.3 e)

<u>Description :</u>	L'installation électrique comporte au moins un dispositif de protection avec une partie active nue sous tension accessible.
<u>Observation(s)</u>	Conducteurs non protégés
<u>Localisation :</u>

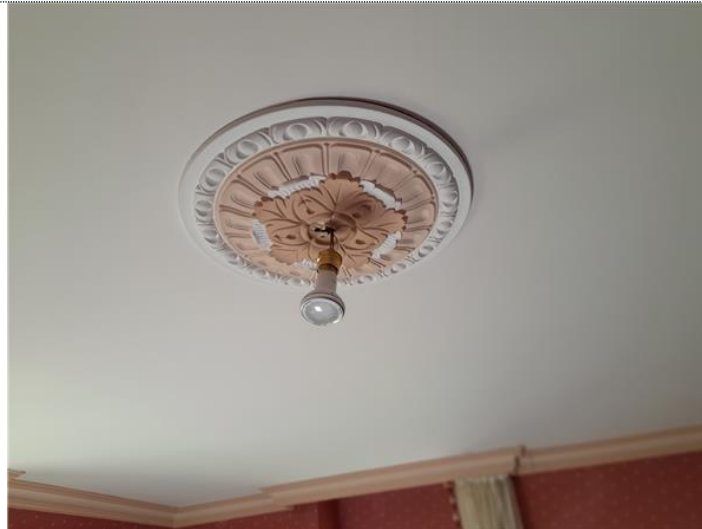
Point de contrôle N° B.7.3 e)

<u>Description :</u>	L'installation électrique comporte au moins un dispositif de protection avec une partie active nue sous tension accessible.
<u>Observation(s)</u>	Conducteurs non protégés
<u>Localisation :</u>

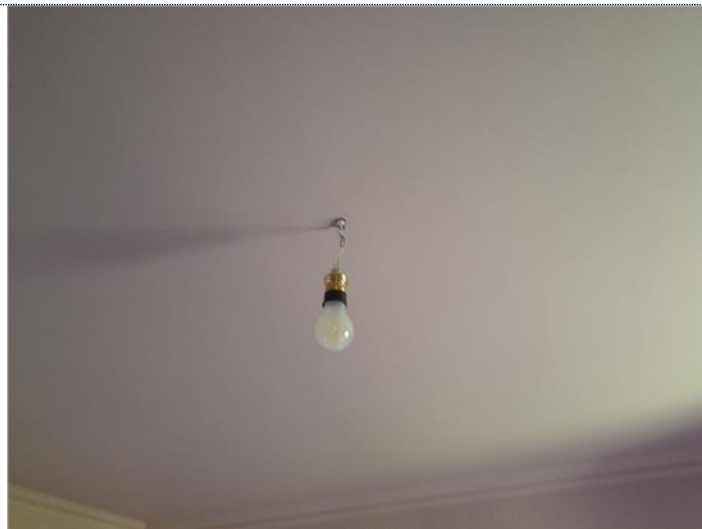
Point de contrôle N° B.7.3 e)

<u>Description :</u>	L'installation électrique comporte au moins un dispositif de protection avec une partie active nue sous tension accessible.
<u>Observation(s)</u>	Conducteurs non protégés
<u>Localisation :</u>

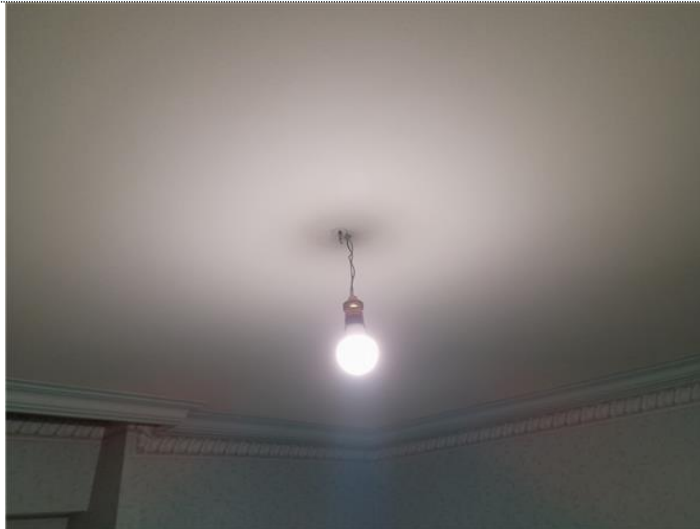
Point de contrôle N° B.7.3 e)

<u>Description :</u>	L'installation électrique comporte au moins un dispositif de protection avec une partie active nue sous tension accessible.
<u>Observation(s)</u>	Conducteurs non protégés
<u>Localisation :</u>

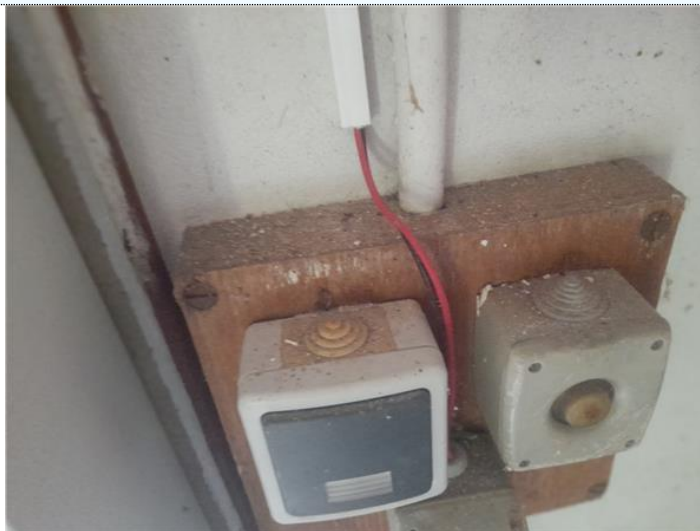
Point de contrôle N° B.7.3 e)

<u>Description :</u>	L'installation électrique comporte au moins un dispositif de protection avec une partie active nue sous tension accessible.
<u>Observation(s)</u>	Conducteurs non protégés
<u>Localisation :</u>

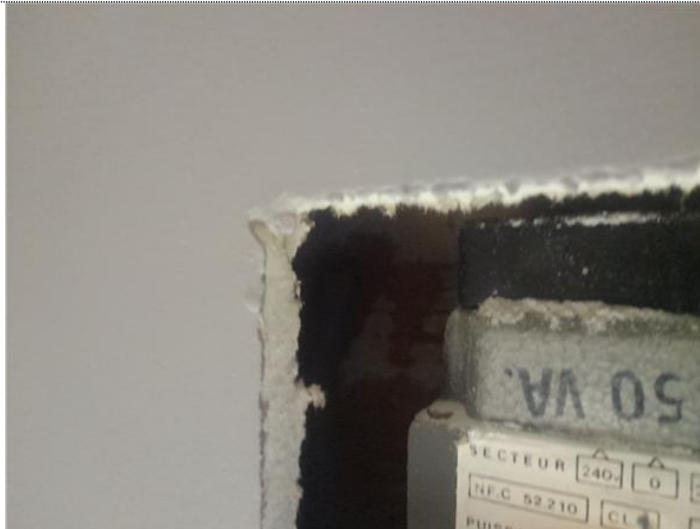
Point de contrôle N° B.7.3 e)

<u>Description :</u>	L'installation électrique comporte au moins un dispositif de protection avec une partie active nue sous tension accessible.
<u>Observation(s)</u>	Conducteurs non protégés
<u>Localisation :</u>

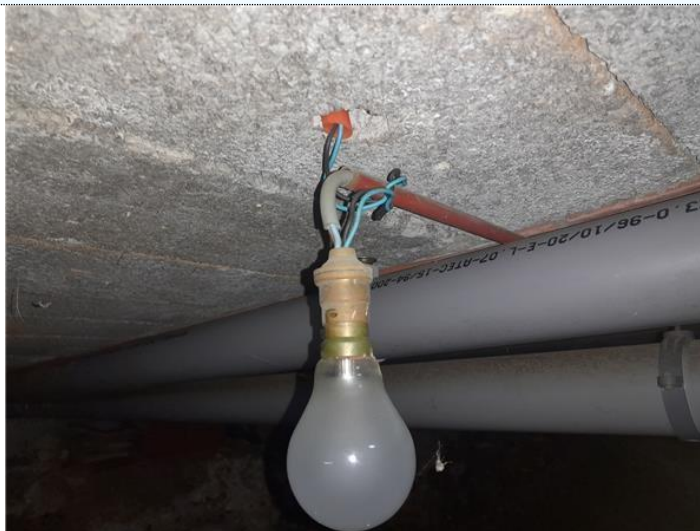
Point de contrôle N° B.8.3 a)

<u>Description :</u>	L'installation comporte au moins un MATERIEL ELECTRIQUE vétuste.
<u>Observation(s)</u>	Douilles de métal et douilles de chantier
<u>Localisation :</u>

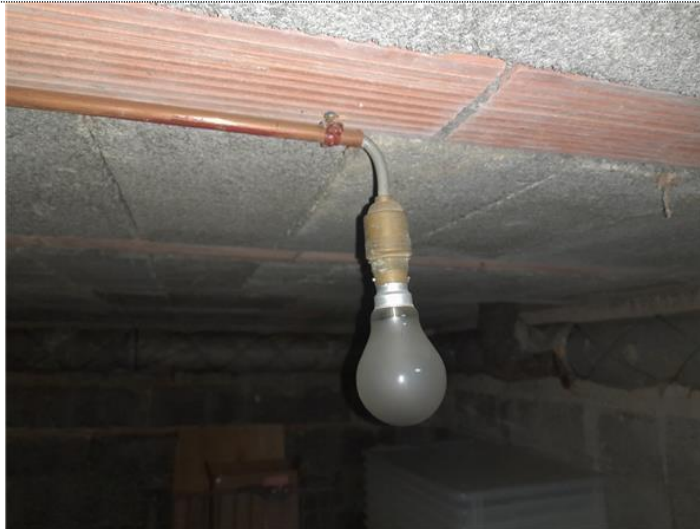
Point de contrôle N° B.8.3 a)

*Description :* L'installation comporte au moins un MATERIEL ELECTRIQUE vétuste.

*Observation(s)* Douilles de métal et douilles de chantier

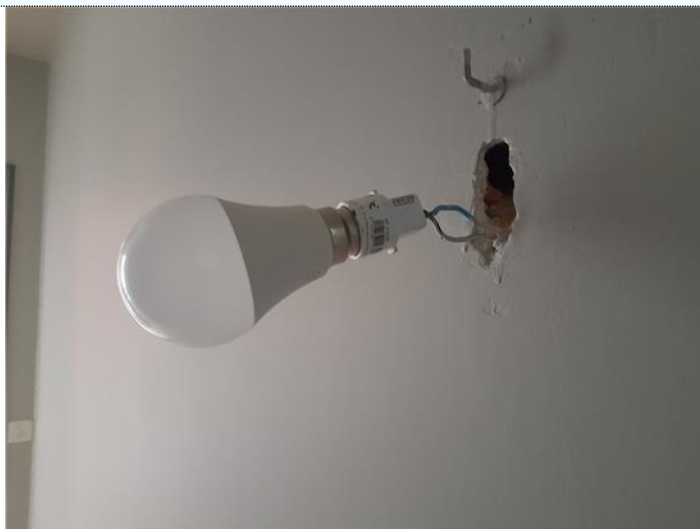
Point de contrôle N° B.8.3 a)

*Description :* L'installation comporte au moins un MATERIEL ELECTRIQUE vétuste.

*Observation(s)* Douilles de métal et douilles de chantier

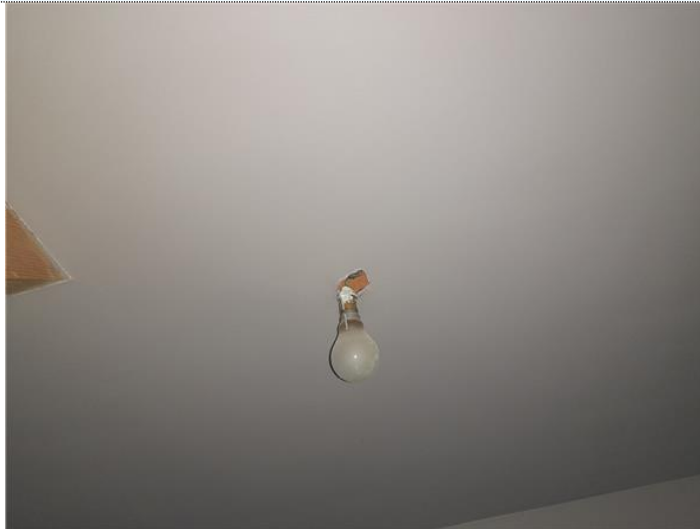
Point de contrôle N° B.8.3 a)

Description : L'installation comporte au moins un MATERIEL ELECTRIQUE vétuste.

Observation(s) Douilles de métal et douilles de chantier

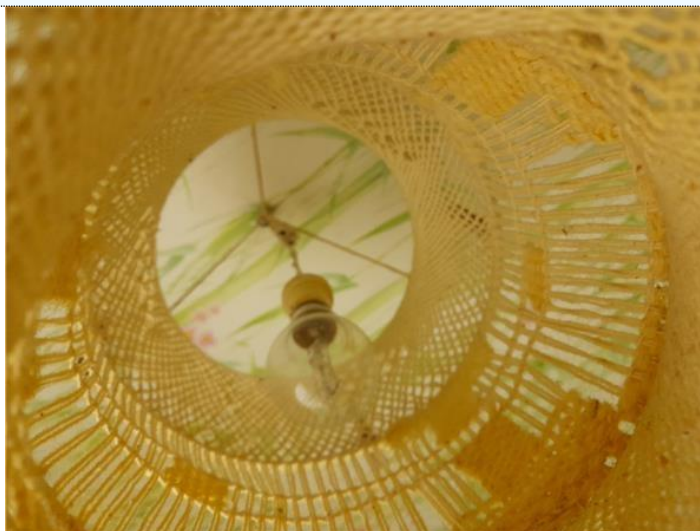
Point de contrôle N° B.8.3 a)

Description : L'installation comporte au moins un MATERIEL ELECTRIQUE vétuste.

Observation(s) Douilles de métal et douilles de chantier

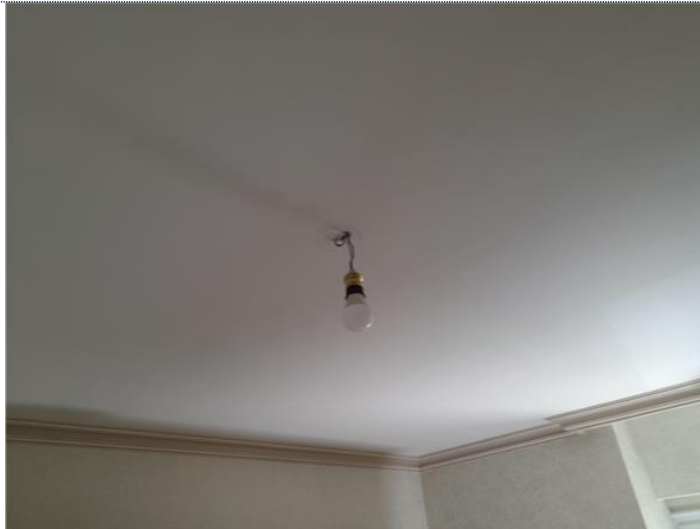
Point de contrôle N° B.8.3 a)

Description : L'installation comporte au moins un MATERIEL ELECTRIQUE vétuste.

Observation(s) Douilles de métal et douilles de chantier

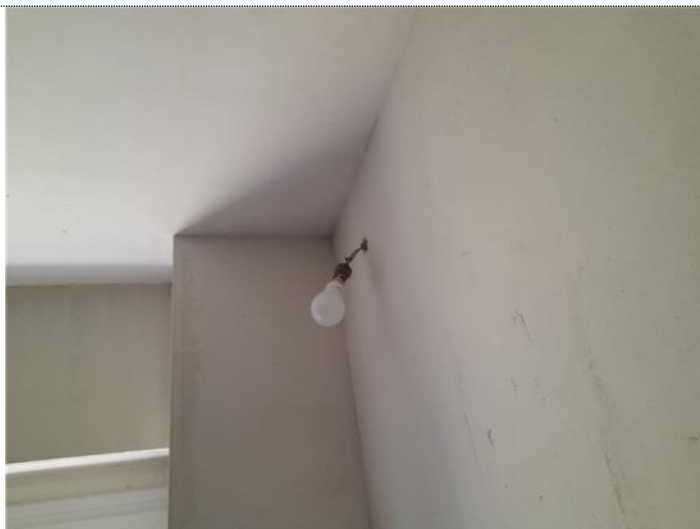
Point de contrôle N° B.8.3 a)

Description : L'installation comporte au moins un MATERIEL ELECTRIQUE vétuste.

Observation(s) Douilles de métal et douilles de chantier

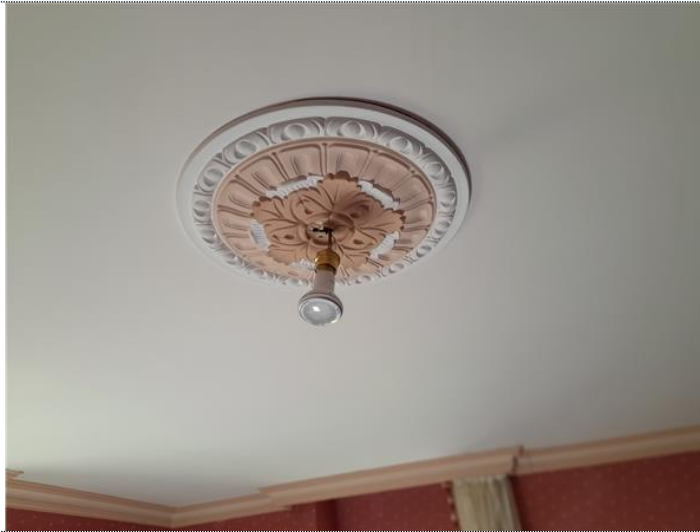
Point de contrôle N° B.8.3 a)

Description : L'installation comporte au moins un MATERIEL ELECTRIQUE vétuste.

Observation(s) Douilles de métal et douilles de chantier

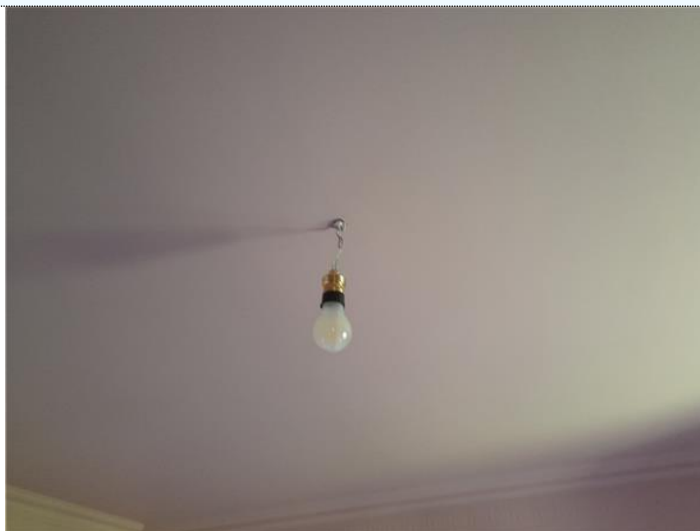
Point de contrôle N° B.8.3 a)

Description : L'installation comporte au moins un MATERIEL ELECTRIQUE vétuste.

Observation(s) Douilles de métal et douilles de chantier

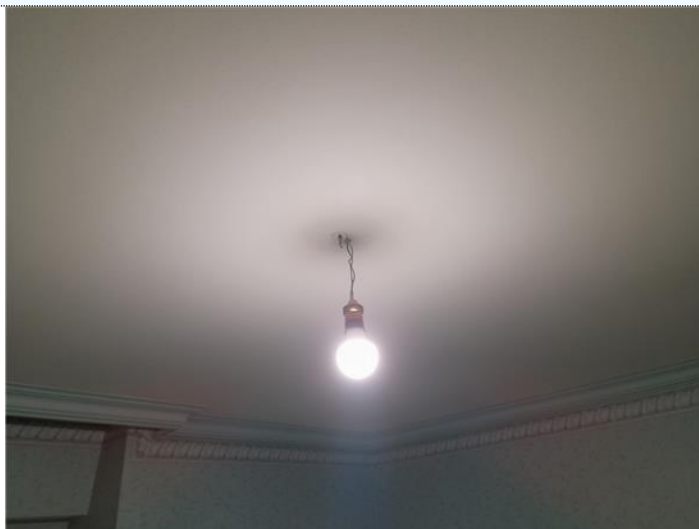
Point de contrôle N° B.8.3 a)

Description : L'installation comporte au moins un MATERIEL ELECTRIQUE vétuste.

Observation(s) Douilles de métal et douilles de chantier
