DOSSIER DE DIAGNOSTICS TECHNIQUES

Référence : 2024-6241-RICHARD

Type de Bien : **Maison individuelle**
Adresse : **183 route de Beynac
24220 CASTELS ET BÉZENAC**
Numéro de lot :
Référence Cadastre : **NC**

NOTE DE SYNTHÈSE DES CONCLUSIONS

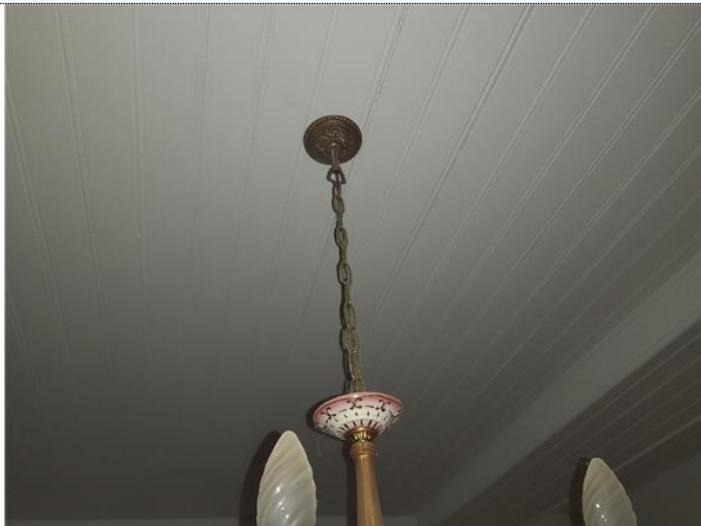
Point de contrôle N° B.3.3.6 a3)

Description : Au moins un CIRCUIT (n'alimentant pas des socles de prises de courant) n'est pas relié à la terre.

Observation(s) : Luminaires (Anomalie compensée par le point de contrôle B.3.3.6.1)

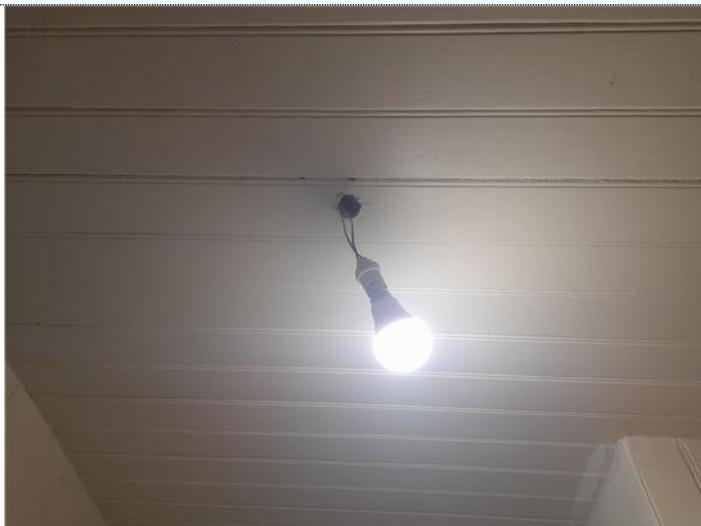
Point de contrôle N° B.3.3.6 a3)

Description : Au moins un CIRCUIT (n'alimentant pas des socles de prises de courant) n'est pas relié à la terre.

Observation(s) : Luminaires (Anomalie compensée par le point de contrôle B.3.3.6.1)

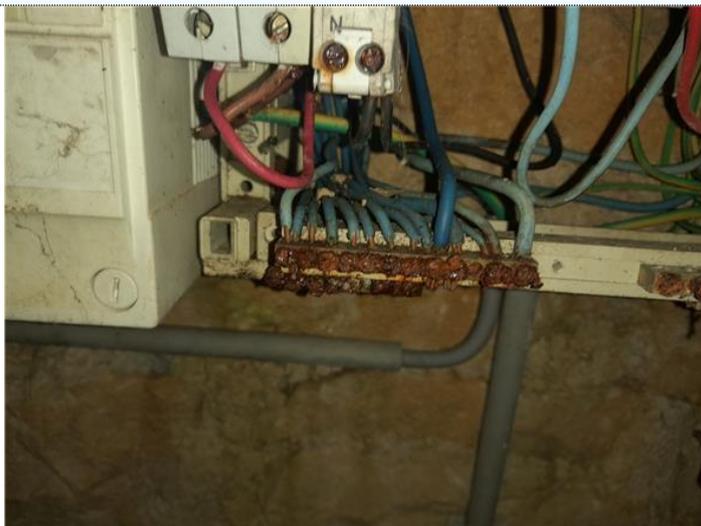
Point de contrôle N° B.4.3 c)

Description : Plusieurs CIRCUITS disposent d'un CONDUCTEUR NEUTRE commun dont les CONDUCTEURS ne sont pas correctement protégés contre les surintensités.

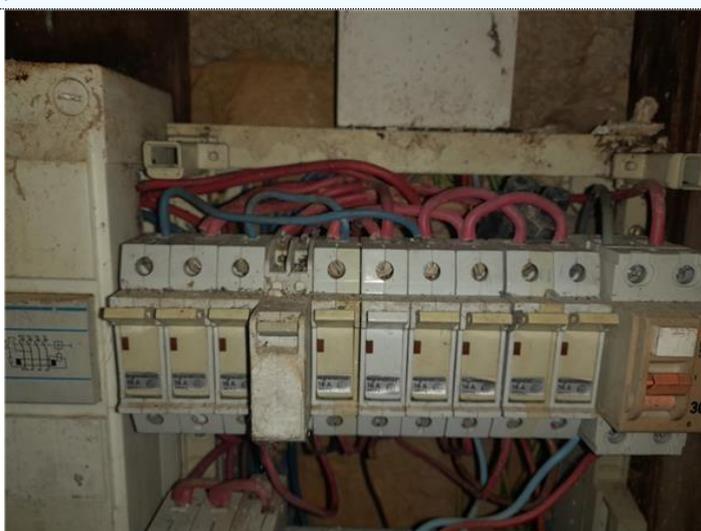
Point de contrôle N° B.4.3 f3)

Description : A l'intérieur du tableau, la section d'au moins un conducteur alimentant les dispositifs de protection n'est pas adaptée au courant de réglage du disjoncteur de branchement.

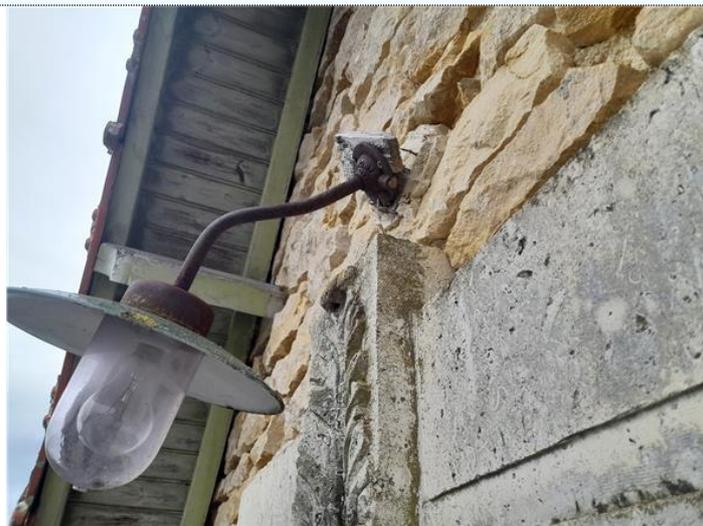
Point de contrôle N° B.7.3 a)

<u>Description :</u>	L'ENVELOPPE d'au moins un matériel est manquante ou détériorée.
<u>Observation(s)</u>	Luminaires et prises mal fixés, manque un cache au tableau, un conducteur n'est plus branché au disjoncteur, disjoncteurs endommagés
<u>Localisation :</u>

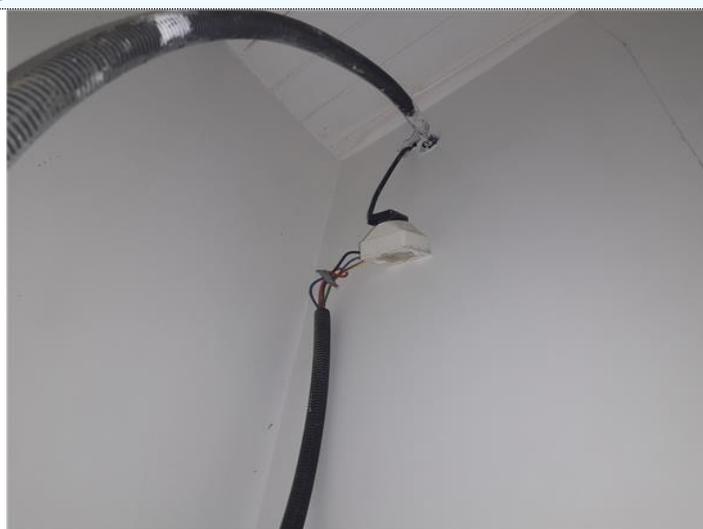
Point de contrôle N° B.7.3 a)

<u>Description :</u>	L'ENVELOPPE d'au moins un matériel est manquante ou détériorée.
<u>Observation(s)</u>	Luminaires et prises mal fixés, manque un cache au tableau, un conducteur n'est plus branché au disjoncteur, disjoncteurs endommagés
<u>Localisation :</u>

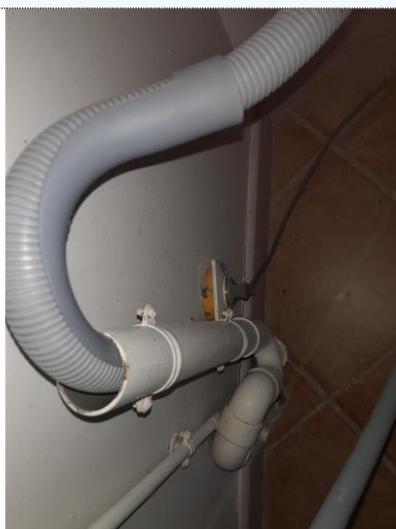
Point de contrôle N° B.7.3 a)

<u>Description :</u>	L'ENVELOPPE d'au moins un matériel est manquante ou détériorée.
<u>Observation(s)</u>	Luminaires et prises mal fixés, manque un cache au tableau, un conducteur n'est plus branché au disjoncteur, disjoncteurs endommagés
<u>Localisation :</u>

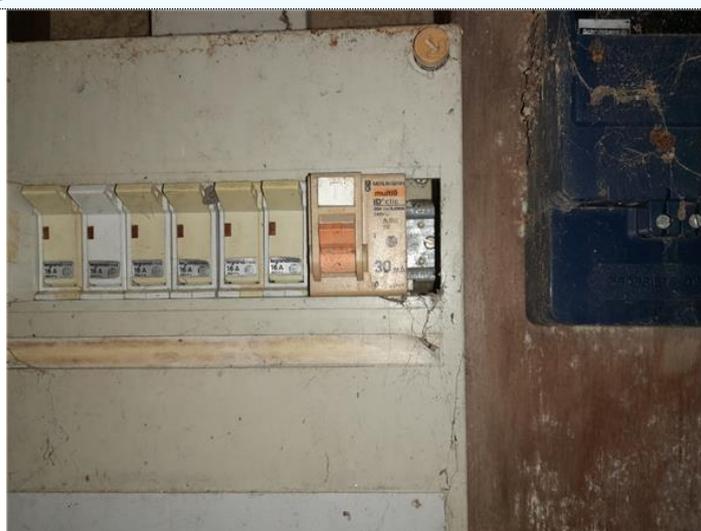
Point de contrôle N° B.7.3 a)

<u>Description :</u>	L'ENVELOPPE d'au moins un matériel est manquante ou détériorée.
<u>Observation(s)</u>	Luminaires et prises mal fixés, manque un cache au tableau, un conducteur n'est plus branché au disjoncteur, disjoncteurs endommagés
<u>Localisation :</u>

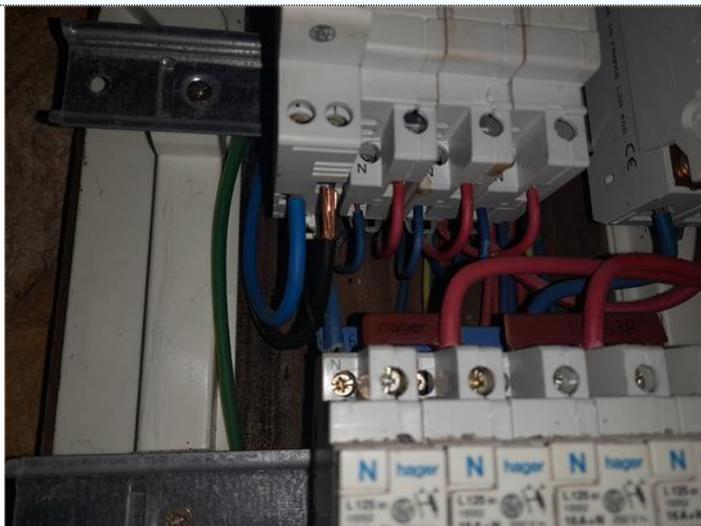
Point de contrôle N° B.7.3 a)

<u>Description :</u>	L'ENVELOPPE d'au moins un matériel est manquante ou détériorée.
<u>Observation(s)</u>	Luminaires et prises mal fixés, manque un cache au tableau, un conducteur n'est plus branché au disjoncteur, disjoncteurs endommagés
<u>Localisation :</u>

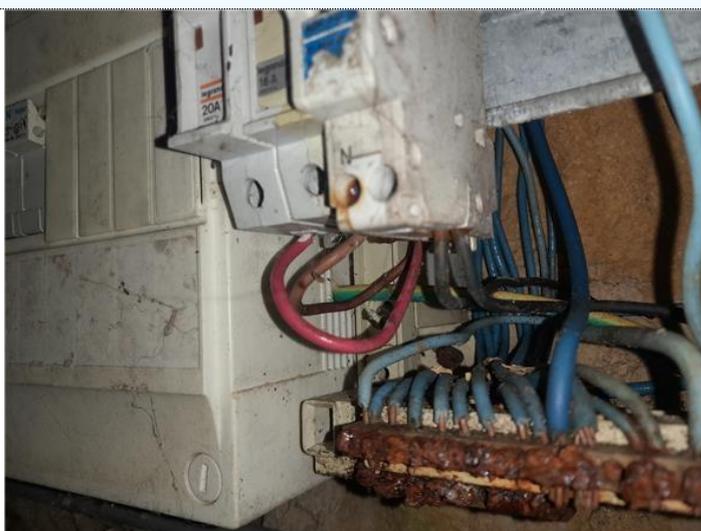
Point de contrôle N° B.7.3 a)

<u>Description :</u>	L'ENVELOPPE d'au moins un matériel est manquante ou détériorée.
<u>Observation(s)</u>	Luminaires et prises mal fixés, manque un cache au tableau, un conducteur n'est plus branché au disjoncteur, disjoncteurs endommagés
<u>Localisation :</u>

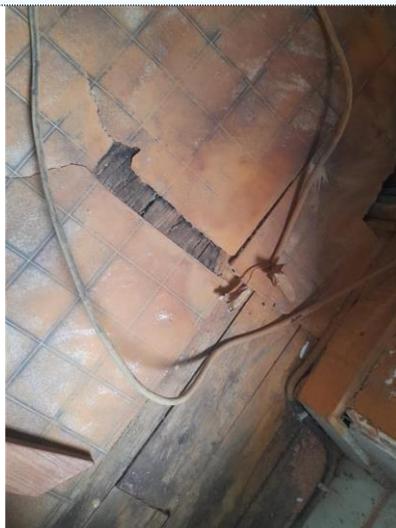
Point de contrôle N° B.7.3 d)

Description : L'installation électrique comporte au moins une CONNEXION avec une partie active nue sous tension accessible.

Observation(s) Dominos accessibles et non protégés

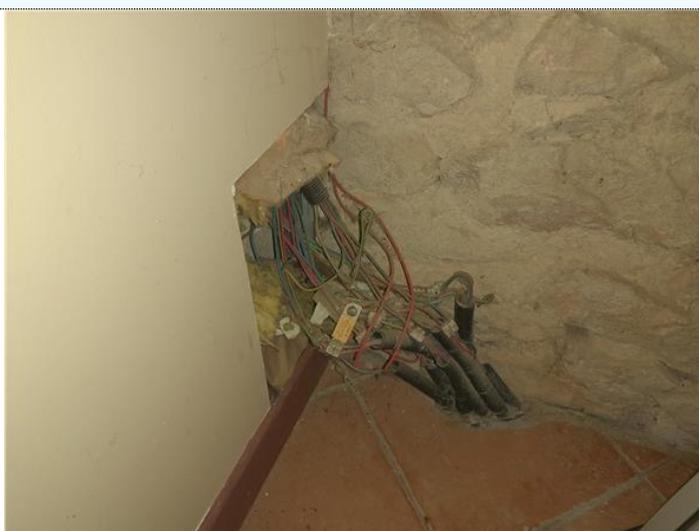
Point de contrôle N° B.7.3 d)

Description : L'installation électrique comporte au moins une CONNEXION avec une partie active nue sous tension accessible.

Observation(s) Dominos accessibles et non protégés

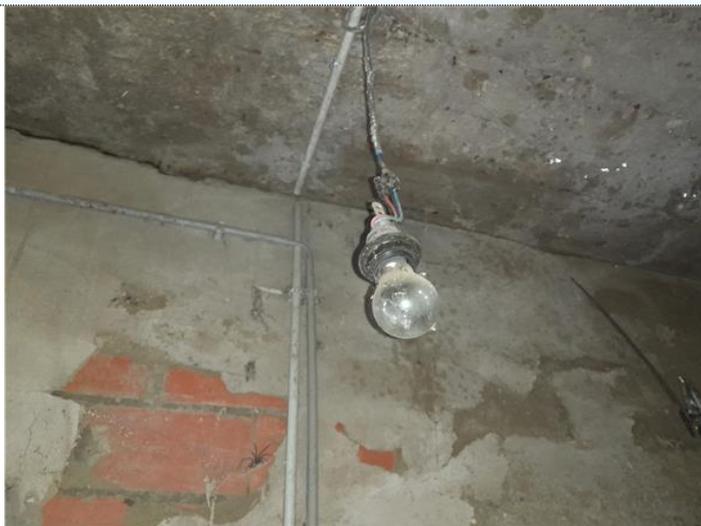
Point de contrôle N° B.7.3 d)

<u>Description :</u>	L'installation électrique comporte au moins une CONNEXION avec une partie active nue sous tension accessible.
<u>Observation(s)</u>	Dominos accessibles et non protégés
<u>Localisation :</u>

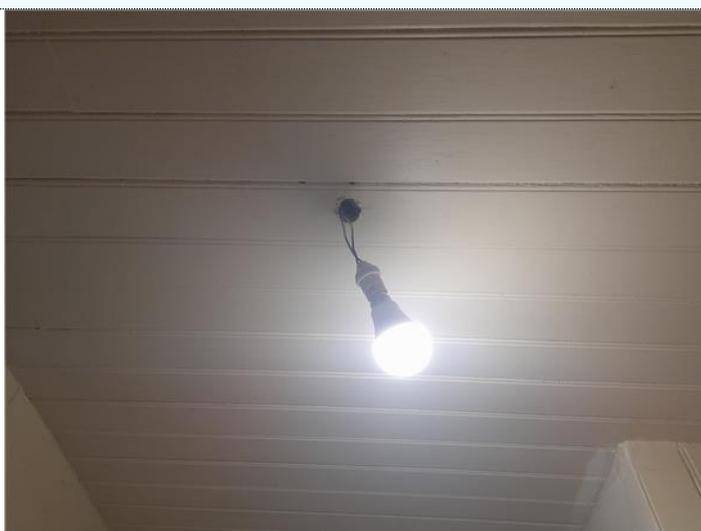
Point de contrôle N° B.7.3 e)

<u>Description :</u>	L'installation électrique comporte au moins un dispositif de protection avec une partie active nue sous tension accessible.
<u>Observation(s)</u>	Conducteurs non protégés
<u>Localisation :</u>

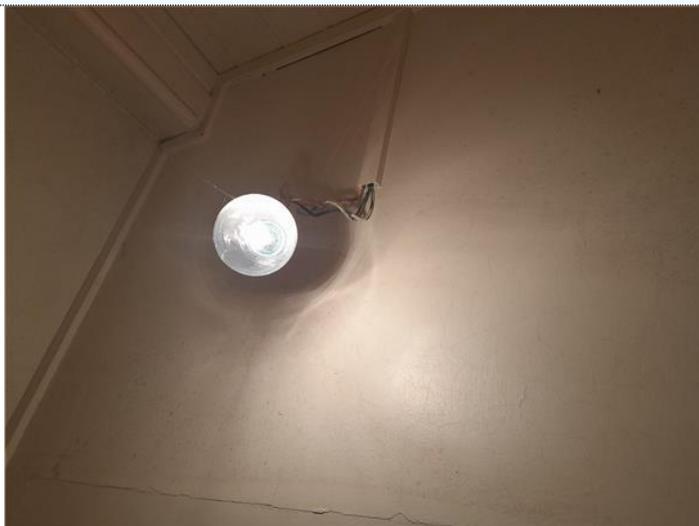
Point de contrôle N° B.7.3 e)

<u>Description :</u>	L'installation électrique comporte au moins un dispositif de protection avec une partie active nue sous tension accessible.
<u>Observation(s)</u>	Conducteurs non protégés
<u>Localisation :</u>

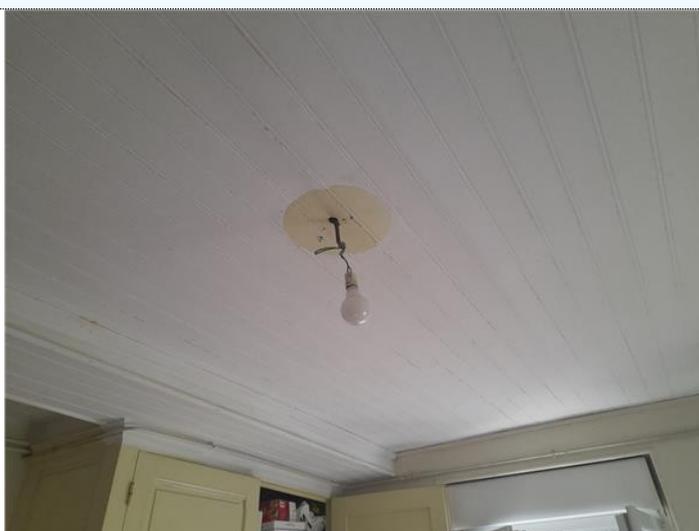
Point de contrôle N° B.7.3 e)

<u>Description :</u>	L'installation électrique comporte au moins un dispositif de protection avec une partie active nue sous tension accessible.
<u>Observation(s)</u>	Conducteurs non protégés
<u>Localisation :</u>

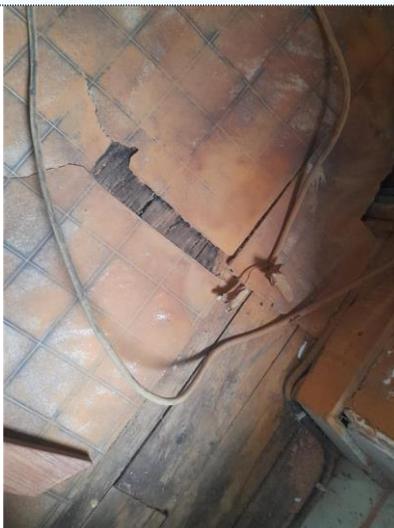
Point de contrôle N° B.7.3 e)

Description : L'installation électrique comporte au moins un dispositif de protection avec une partie active nue sous tension accessible.

Observation(s) Conducteurs non protégés

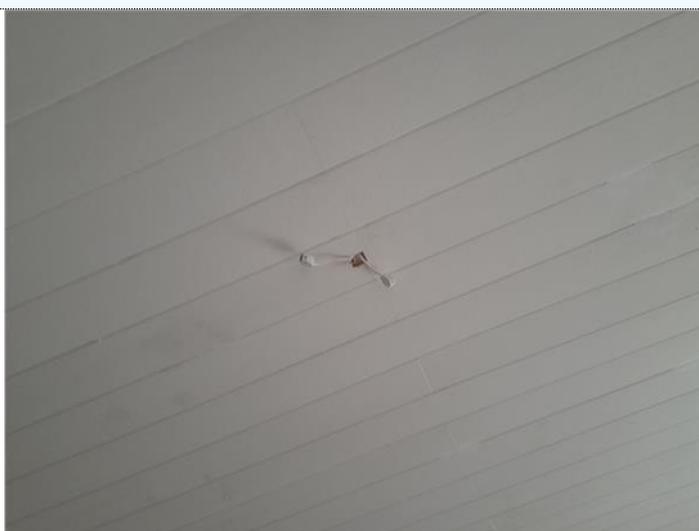
Point de contrôle N° B.7.3 e)

Description : L'installation électrique comporte au moins un dispositif de protection avec une partie active nue sous tension accessible.

Observation(s) Conducteurs non protégés

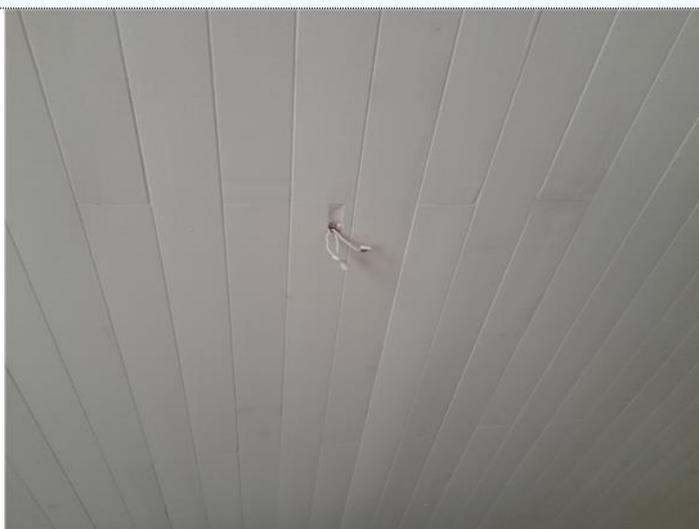
Point de contrôle N° B.7.3 e)

Description : L'installation électrique comporte au moins un dispositif de protection avec une partie active nue sous tension accessible.

Observation(s) Conducteurs non protégés

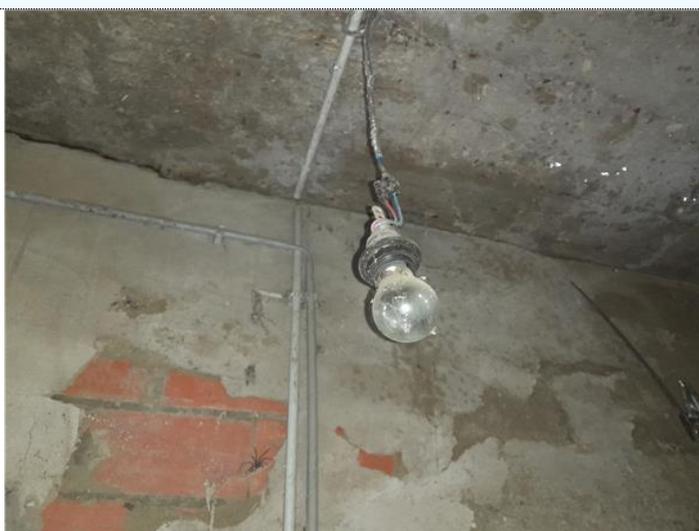
Point de contrôle N° B.7.3 e)

Description : L'installation électrique comporte au moins un dispositif de protection avec une partie active nue sous tension accessible.

Observation(s) Conducteurs non protégés

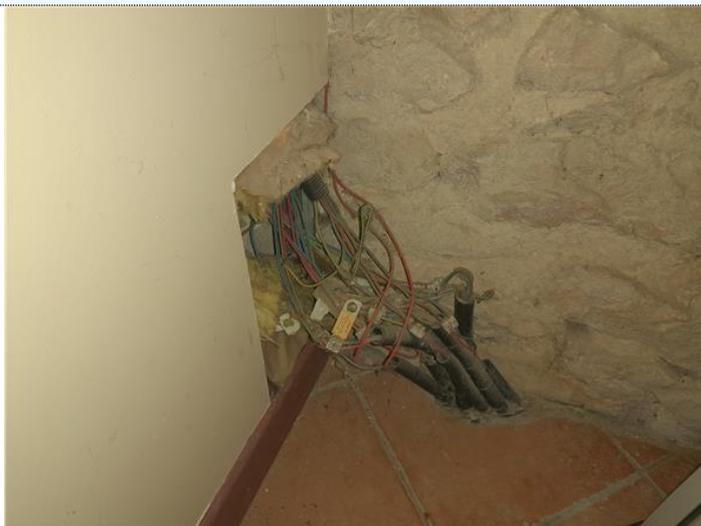
Point de contrôle N° B.7.3 e)

Description : L'installation électrique comporte au moins un dispositif de protection avec une partie active nue sous tension accessible.

Observation(s) Conducteurs non protégés

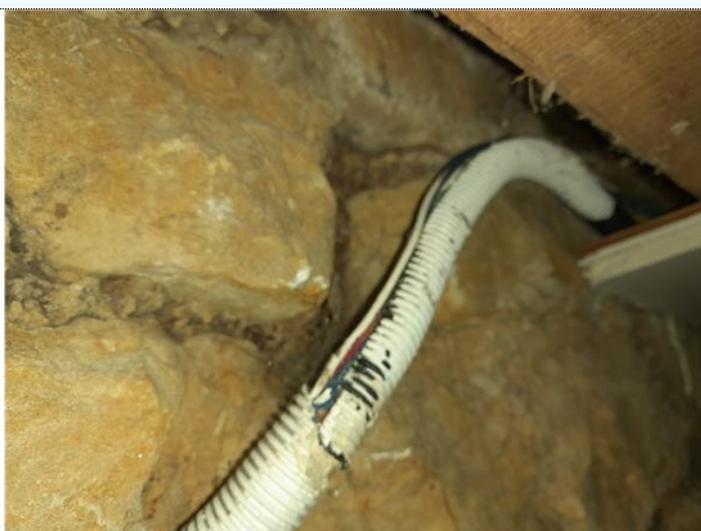
Point de contrôle N° B.7.3 e)

Description : L'installation électrique comporte au moins un dispositif de protection avec une partie active nue sous tension accessible.

Observation(s) Conducteurs non protégés

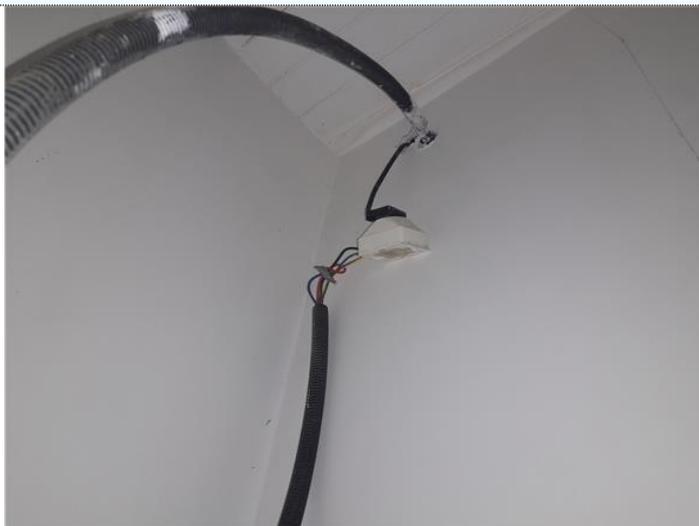
Point de contrôle N° B.7.3 e)

Description : L'installation électrique comporte au moins un dispositif de protection avec une partie active nue sous tension accessible.

Observation(s) Conducteurs non protégés

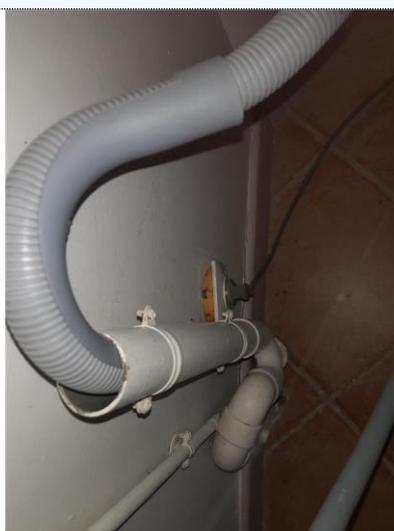
Point de contrôle N° B.7.3 e)

Description : L'installation électrique comporte au moins un dispositif de protection avec une partie active nue sous tension accessible.

Observation(s) Conducteurs non protégés

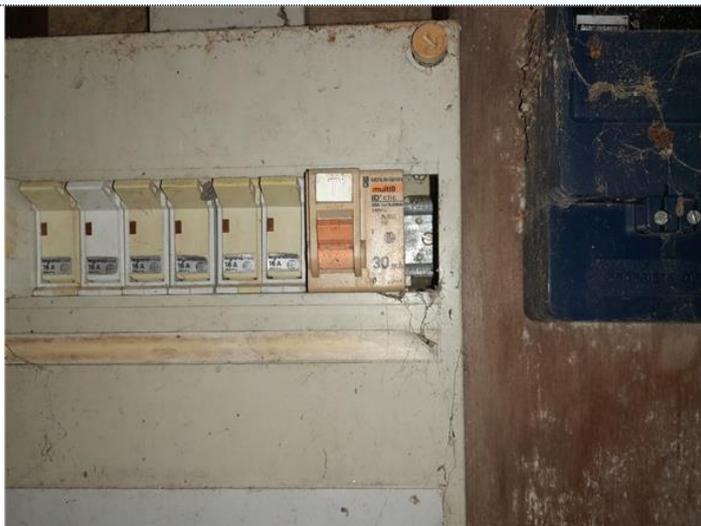
Point de contrôle N° B.7.3 e)

<u>Description :</u>	L'installation électrique comporte au moins un dispositif de protection avec une partie active nue sous tension accessible.
<u>Observation(s)</u>	Conducteurs non protégés
<u>Localisation :</u>

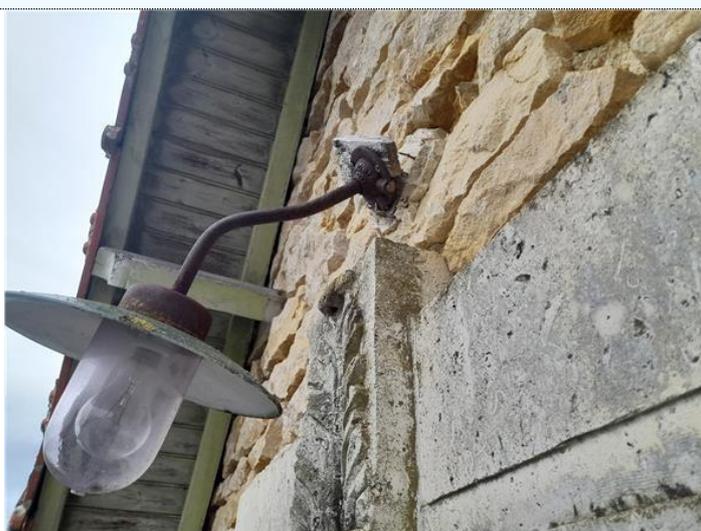
Point de contrôle N° B.8.3 a)

<u>Description :</u>	L'installation comporte au moins un MATERIEL ELECTRIQUE vétuste.
<u>Observation(s)</u>	Luminaires en métal, et en porcelaine
<u>Localisation :</u>

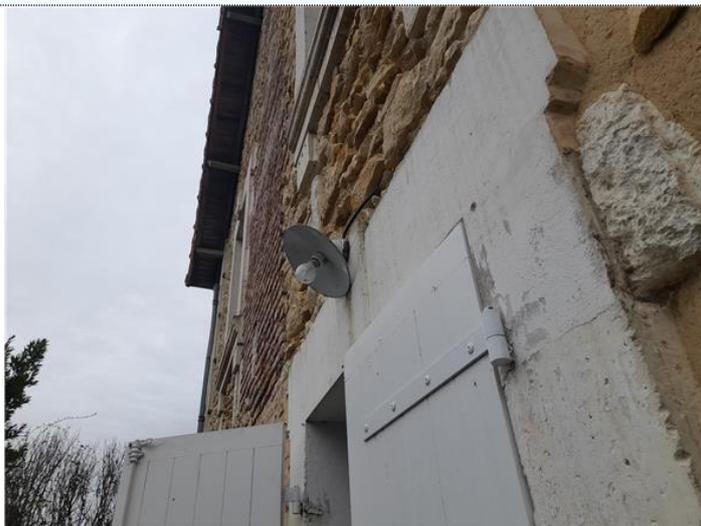
Point de contrôle N° B.8.3 a)

Description : L'installation comporte au moins un MATERIEL ELECTRIQUE vétuste.

Observation(s) Luminaires en métal, et en porcelaine

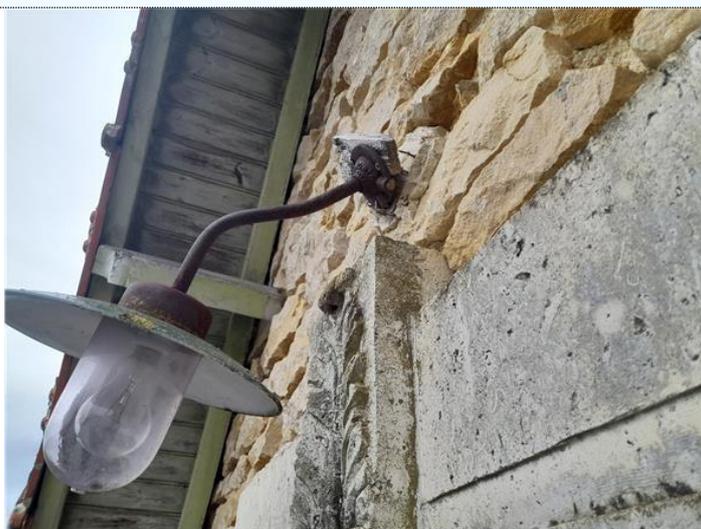
Point de contrôle N° B.8.3 b)

Description : L'installation comporte au moins un MATERIEL ELECTRIQUE inadapté à l'usage.

Observation(s) Luminaires extérieur, douilles de chantier

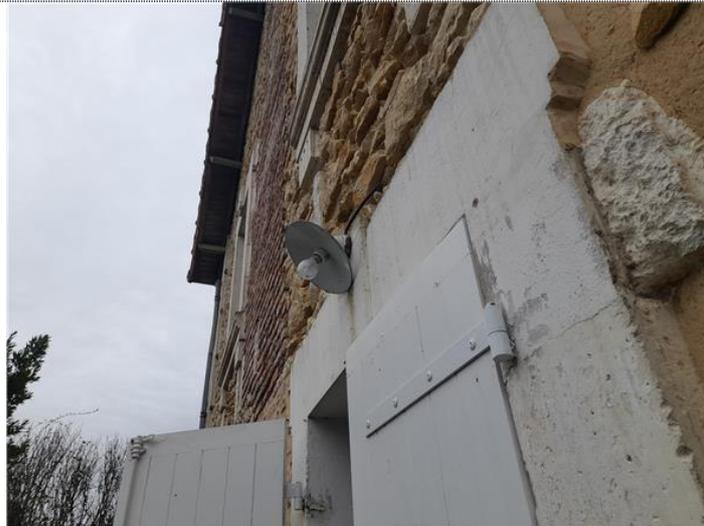
Point de contrôle N° B.8.3 b)

Description : L'installation comporte au moins un MATERIEL ELECTRIQUE inadapté à l'usage.

Observation(s) Luminaires extérieur, douilles de chantier

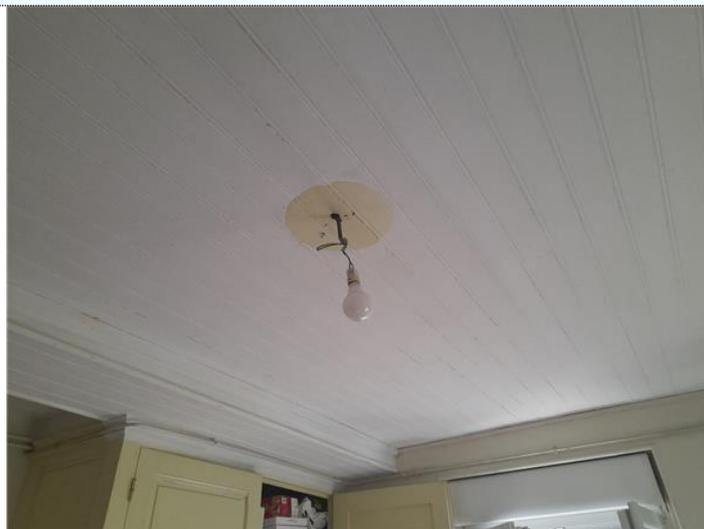
Point de contrôle N° B.8.3 b)

Description : L'installation comporte au moins un MATERIEL ELECTRIQUE inadapté à l'usage.

Observation(s) Luminaires extérieur, douilles de chantier

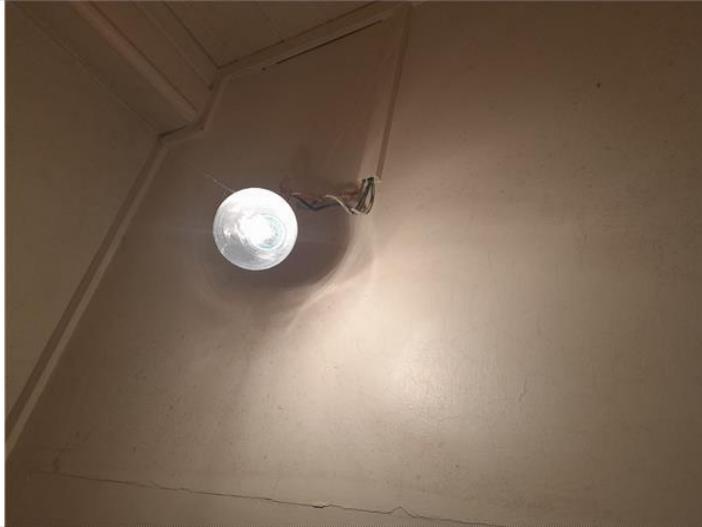
Point de contrôle N° B.8.3 b)

<u>Description :</u>	L'installation comporte au moins un MATERIEL ELECTRIQUE inadapté à l'usage.
<u>Observation(s)</u>	Luminaires extérieur, douilles de chantier
<u>Localisation :</u>
