## DOSSIER DE DIAGNOSTICS TECHNIQUES

Réf. : 2024-7217-MAGNE

**Maison individuelle**

**13 rue de la Justice de Paix  
24220 SAINT-CYPRIEN**

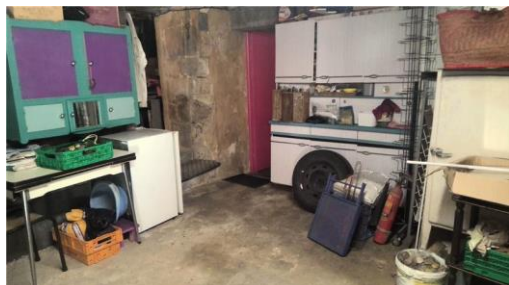
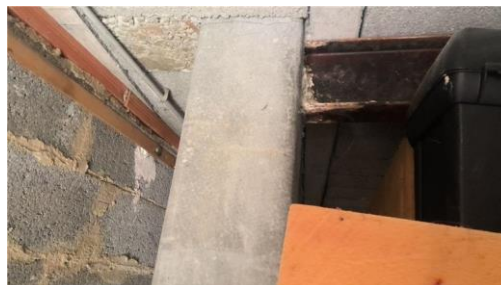
ELEMENT : Plafond

N° Local	Local	Etage	Elément	Zone	Matériau / Produit	Liste	Critère(s) ayant permis de conclure	Etat de dégradation	Photo
2	Garage n°2	1er SS	Plafond	Plafond	Conduits	B	Jugement personnel	Matériaux non dégradé

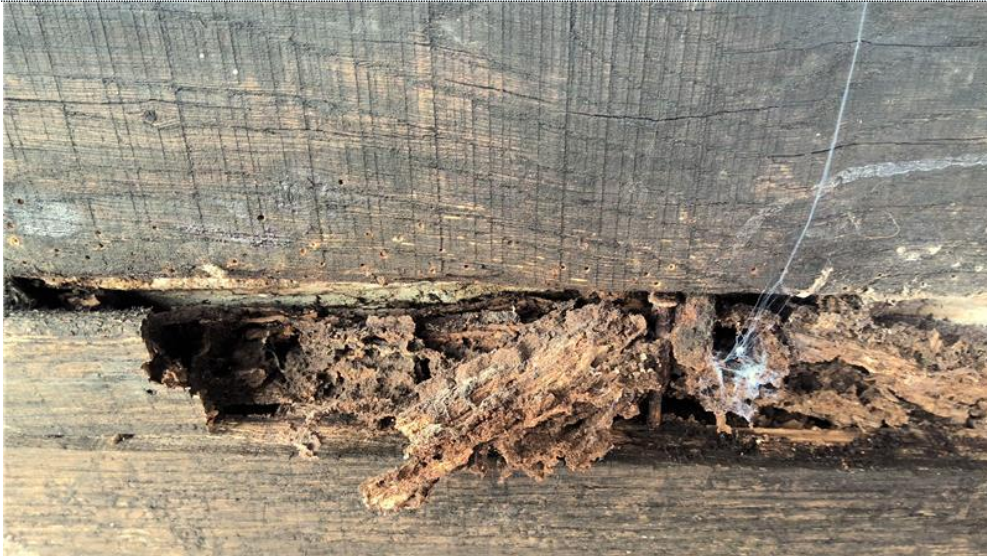
Garage n°2(1er SS) : Porte Dormant et ouvrant intérieurs (Bois - Peinture)

Résultat du diagnostic : Indice d'infestation de Termites souterrains : Altérations dans le bois

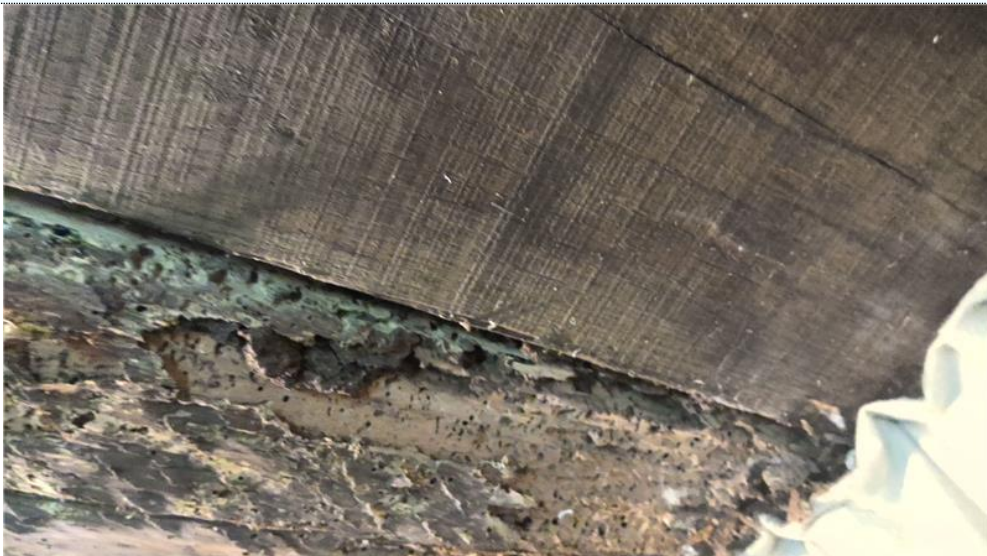
Entrée(1er SS) : Porte Dormant et ouvrant intérieurs (Bois - Peinture)

Résultat du diagnostic : Indice d'infestation de Termites souterrains : Altérations dans le bois

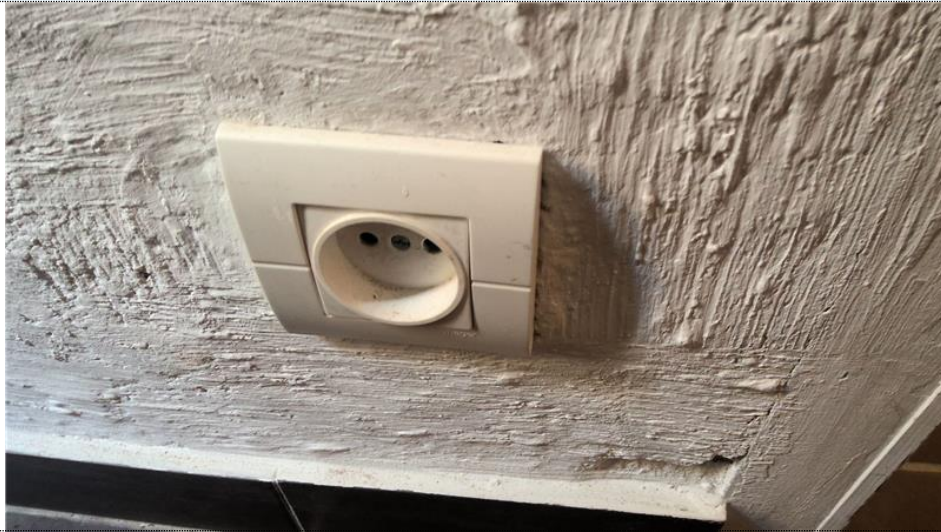
Point de contrôle N° B.3.3.6 a1)

Description : Au moins un socle de prise de courant ne comporte pas de broche de terre.

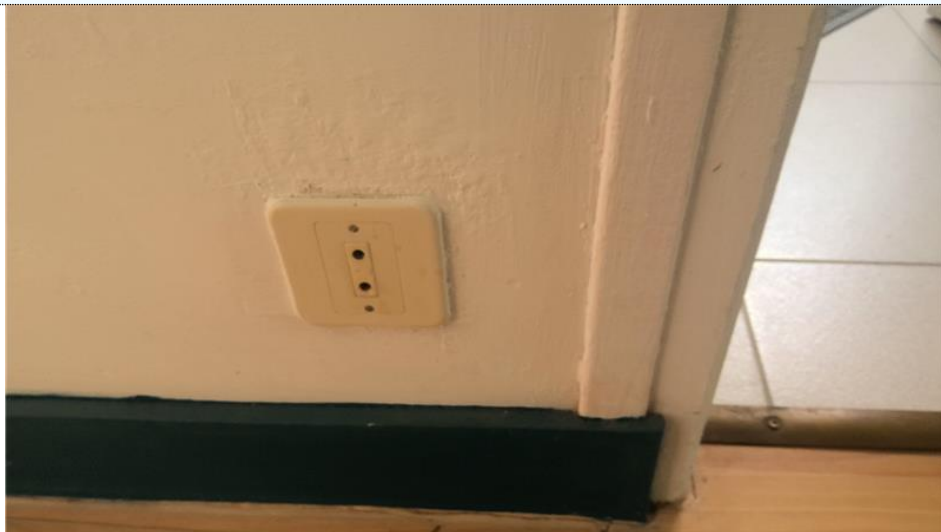
Point de contrôle N° B.3.3.6 a1)

Description : Au moins un socle de prise de courant ne comporte pas de broche de terre.

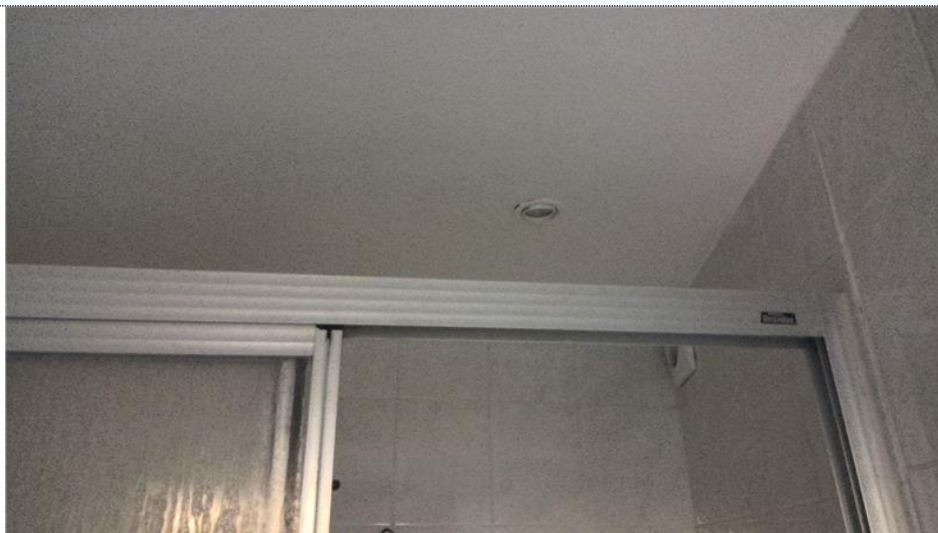
Point de contrôle N° B.6.3.1 a)

**Description :** Local contenant une baignoire ou une douche : l'installation électrique ne répond pas aux prescriptions particulières appliquées à ce local (adéquation entre l'emplacement où est installé le MATERIEL ELECTRIQUE et les caractéristiques de ce dernier – respect des règles de protection contre les chocs électriques liées aux zones).

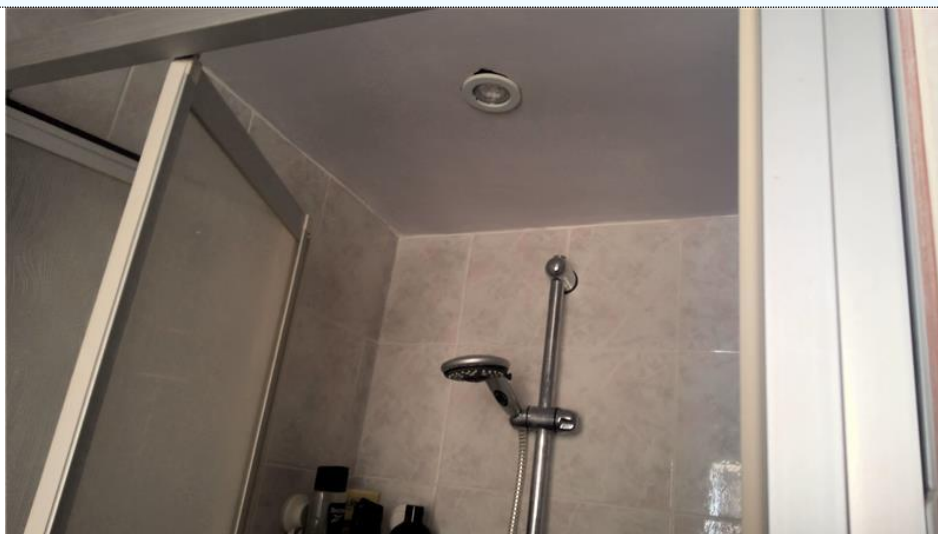
Point de contrôle N° B.6.3.1 a)

**Description :** Local contenant une baignoire ou une douche : l'installation électrique ne répond pas aux prescriptions particulières appliquées à ce local (adéquation entre l'emplacement où est installé le MATERIEL ELECTRIQUE et les caractéristiques de ce dernier – respect des règles de protection contre les chocs électriques liées aux zones).

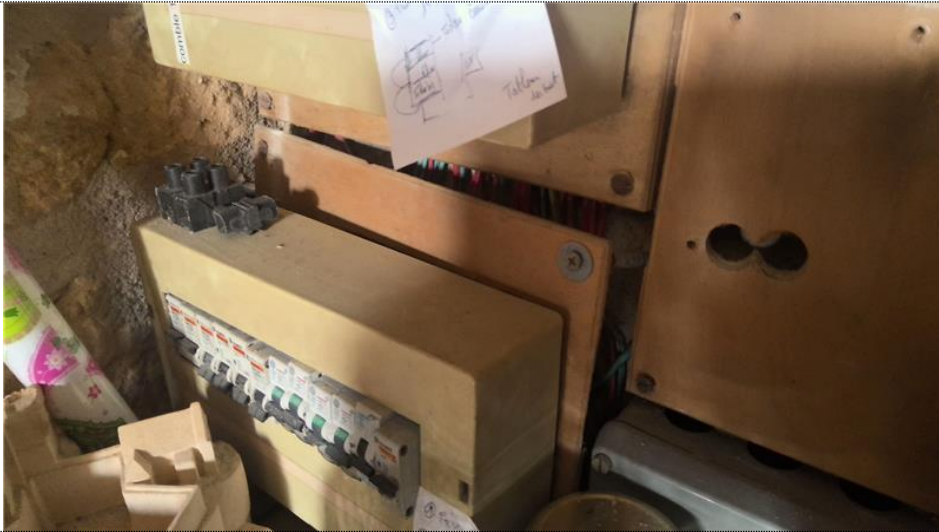
Point de contrôle N° B.7.3 a)

Description : L'ENVELOPPE d'au moins un matériel est manquante ou détériorée.

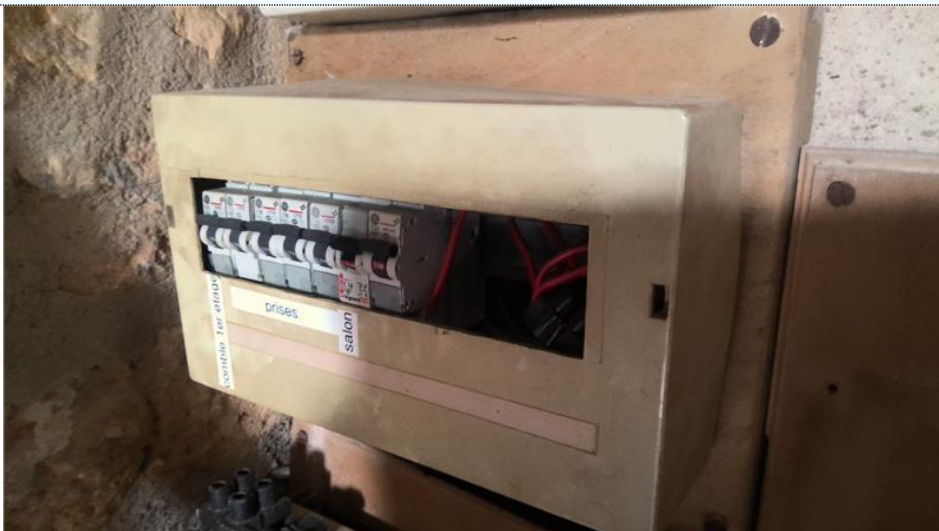
Point de contrôle N° B.7.3 a)

Description : L'ENVELOPPE d'au moins un matériel est manquante ou détériorée.

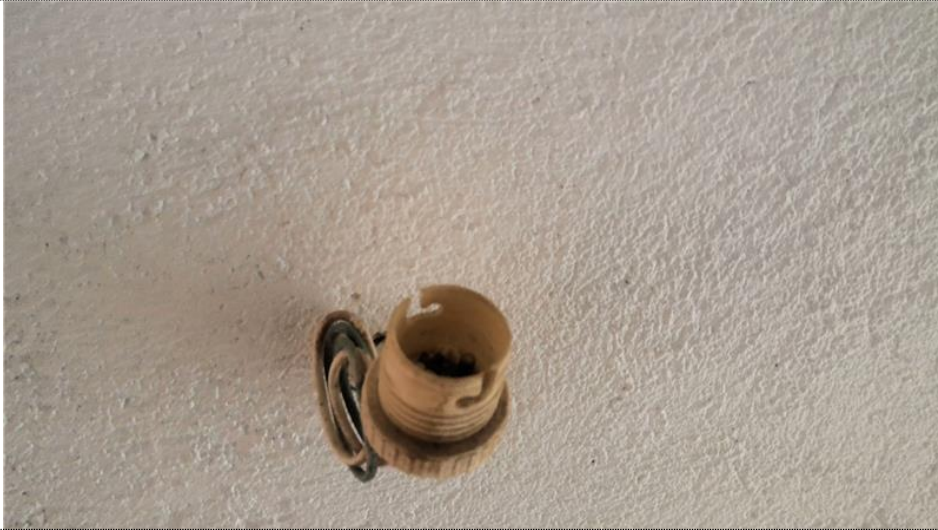
Point de contrôle N° B.7.3 c2)

Description : Au moins un CONDUCTEUR nu et/ou au moins une partie accessible est alimenté sous une tension > 25 V a.c. ou > 60 V d.c. ou est alimenté par une source autre que TBTS.

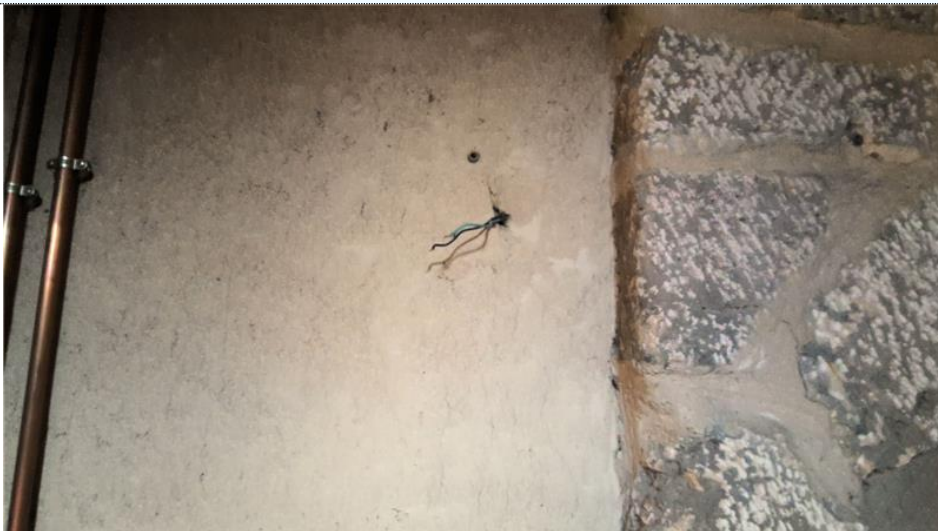
Point de contrôle N° B.7.3 c2)

Description : Au moins un CONDUCTEUR nu et/ou au moins une partie accessible est alimenté sous une tension > 25 V a.c. ou > 60 V d.c. ou est alimenté par une source autre que TBTS.

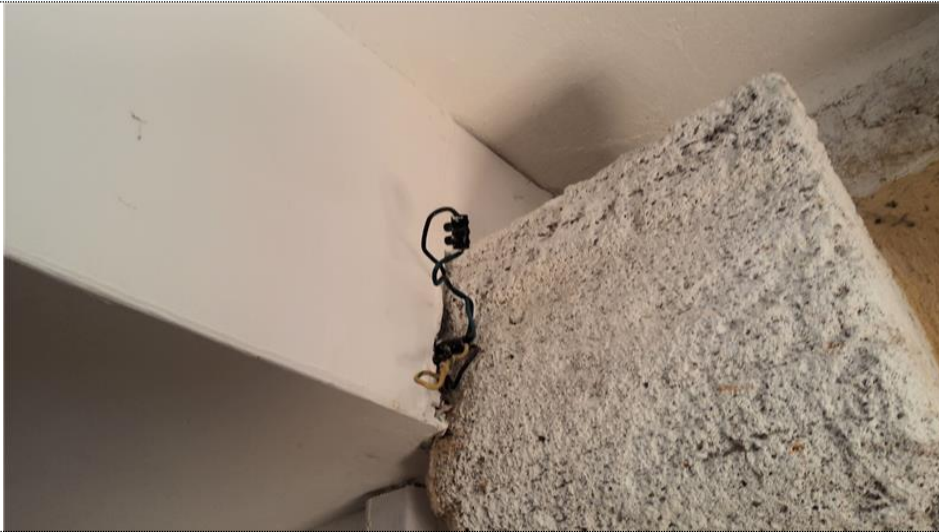
Point de contrôle N° B.7.3 d)

Description : L'installation électrique comporte au moins une CONNEXION avec une partie active nue sous tension accessible.

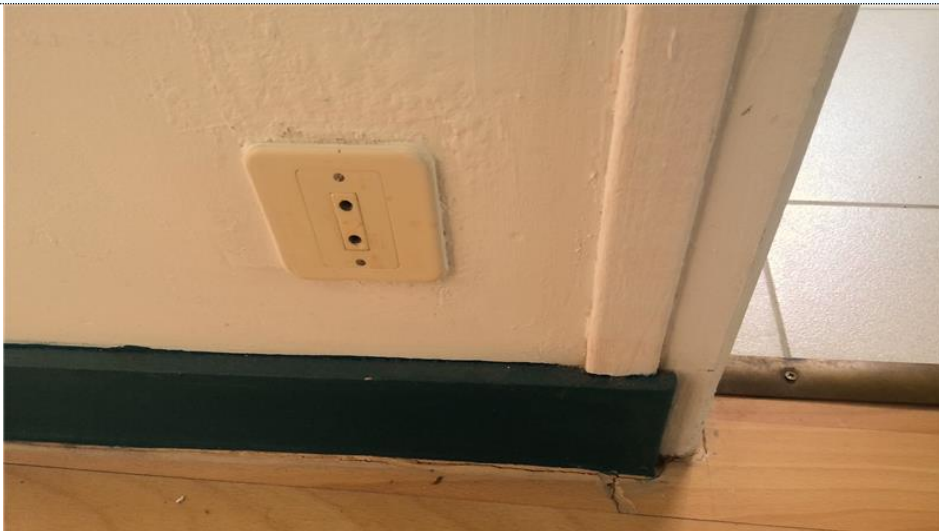
Point de contrôle N° B.8.3 a)

Description : L'installation comporte au moins un MATERIEL ELECTRIQUE vétuste.

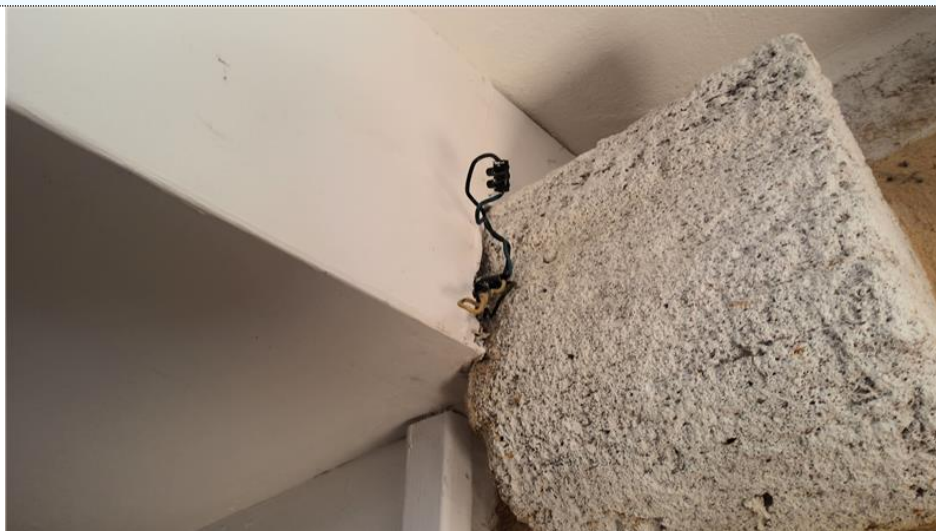
Point de contrôle N° B.8.3 e)

Description : Au moins un CONDUCTEUR isolé n'est pas placé sur toute sa longueur dans un conduit, une goulotte, une plinthe ou une huisserie, en matière isolante ou métallique, jusqu'à sa pénétration dans le MATERIEL ELECTRIQUE qu'il alimente.

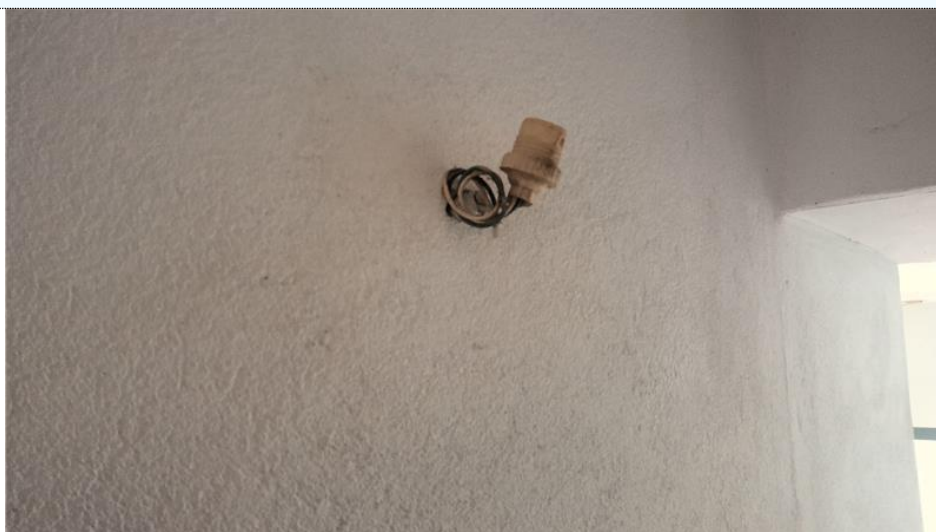
Point de contrôle N° B.8.3 e)

Description : Au moins un CONDUCTEUR isolé n'est pas placé sur toute sa longueur dans un conduit, une goulotte, une plinthe ou une huisserie, en matière isolante ou métallique, jusqu'à sa pénétration dans le MATERIEL ELECTRIQUE qu'il alimente.

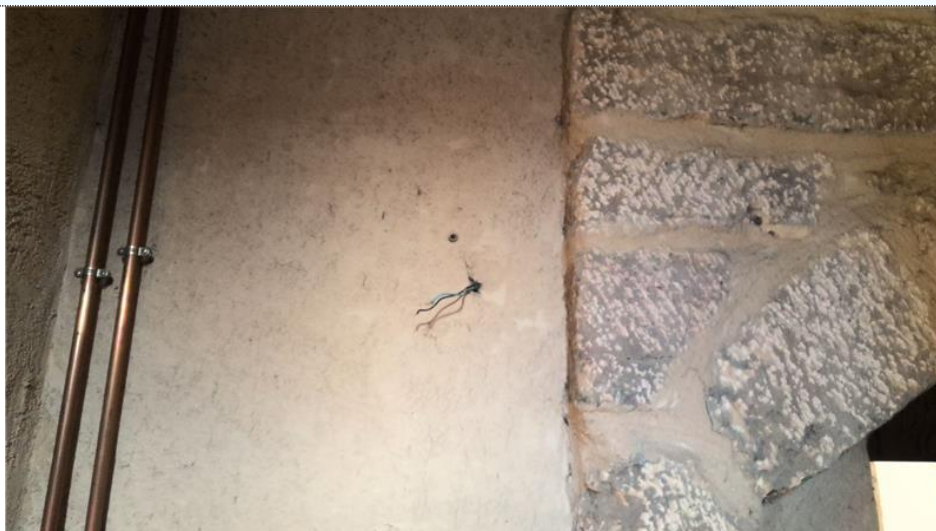
Point de contrôle N° B.8.3 e)

Description : Au moins un CONDUCTEUR isolé n'est pas placé sur toute sa longueur dans un conduit, une goulotte, une plinthe ou une huisserie, en matière isolante ou métallique, jusqu'à sa pénétration dans le MATERIEL ELECTRIQUE qu'il alimente.
