Dossier Technique Immobilier

Numéro de dossier : ATE-MP2-23-2546

Date du repérage : 11/01/2024

Rapport de mission de repérage des matériaux et produits contenant de l'amiante pour l'établissement du constat établi à l'occasion de la vente d'un immeuble bâti (Listes A et B de l'annexe 13-9 du Code de la Santé publique)

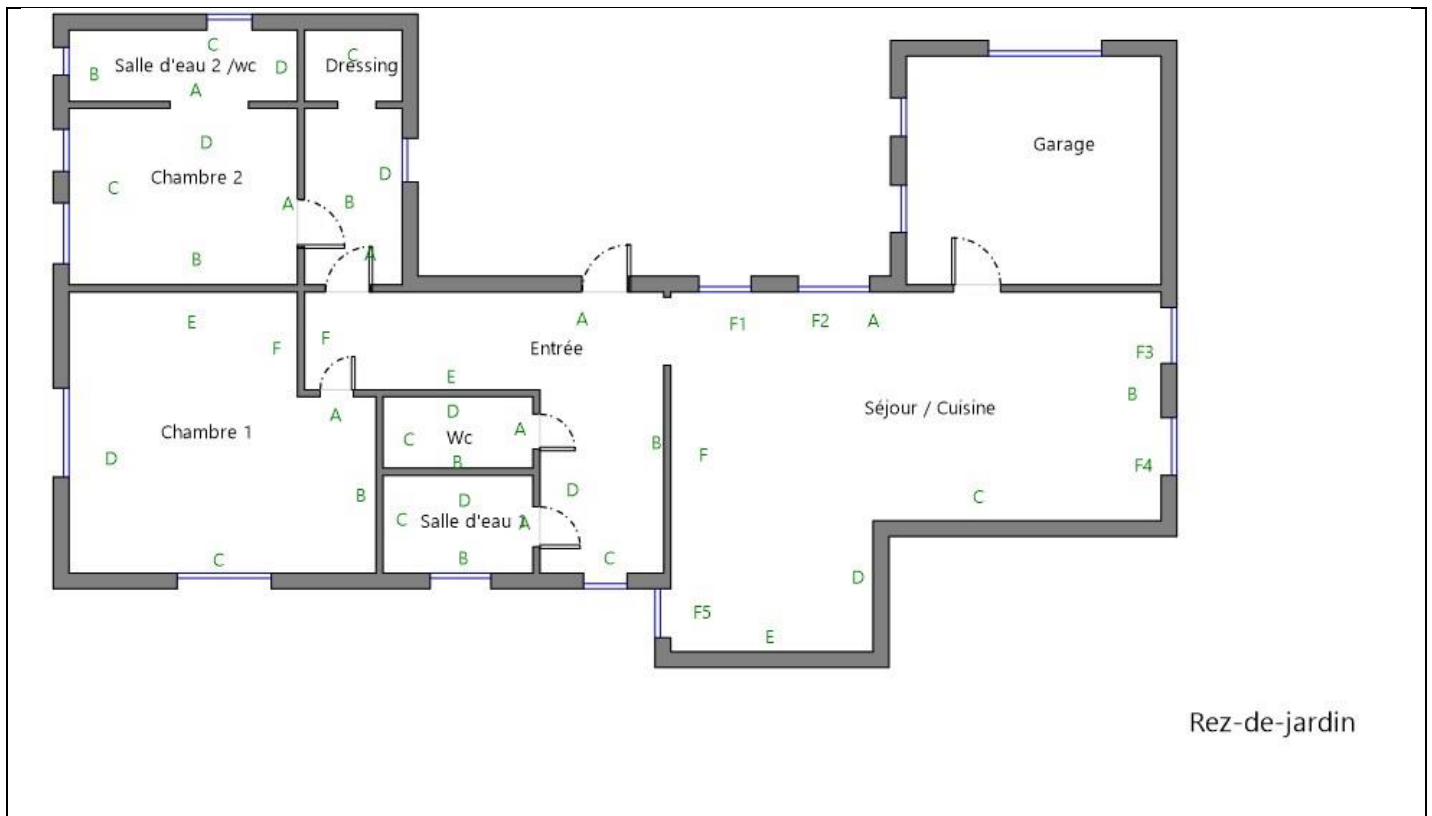
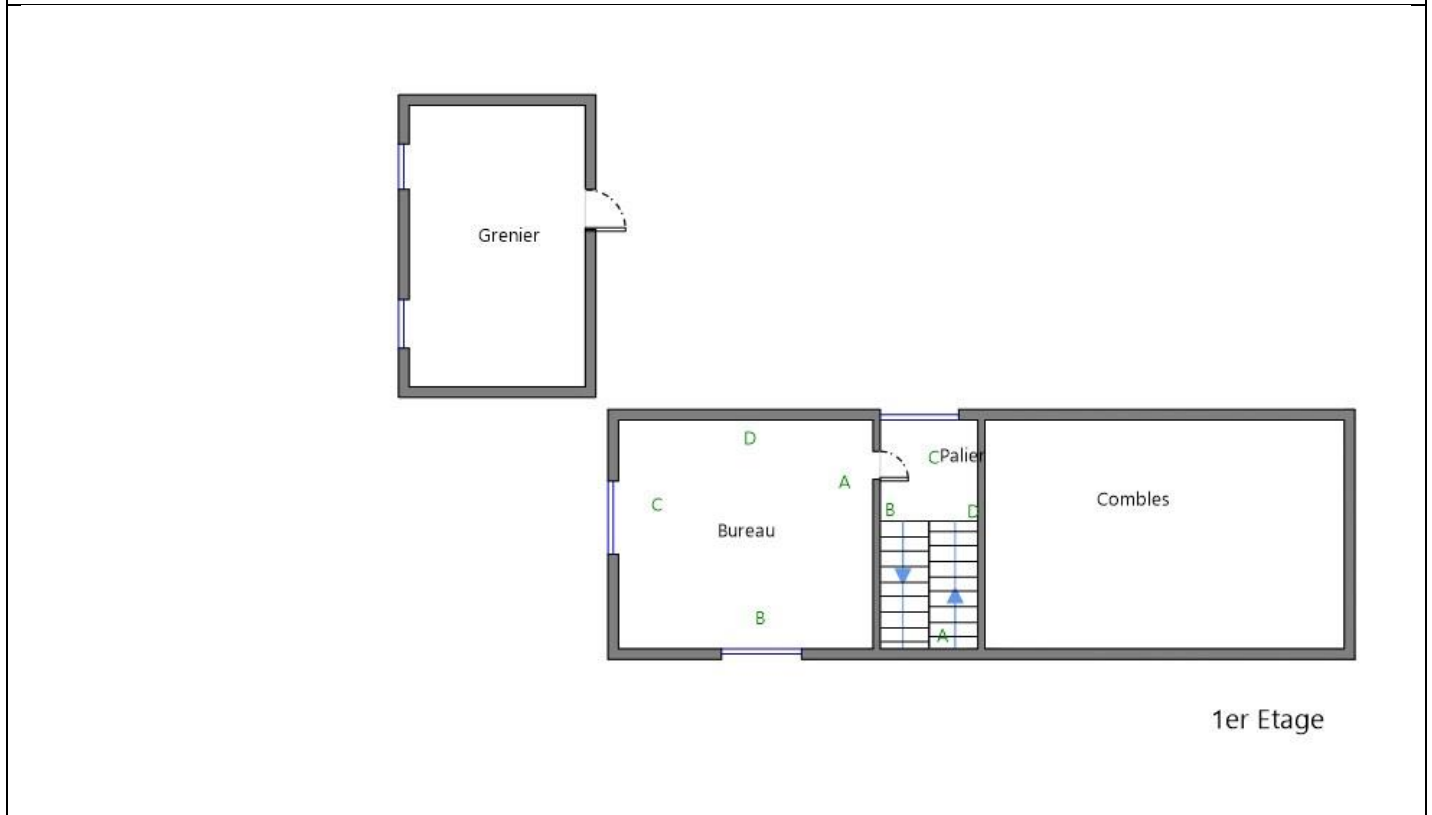
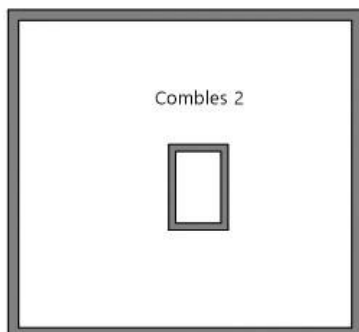
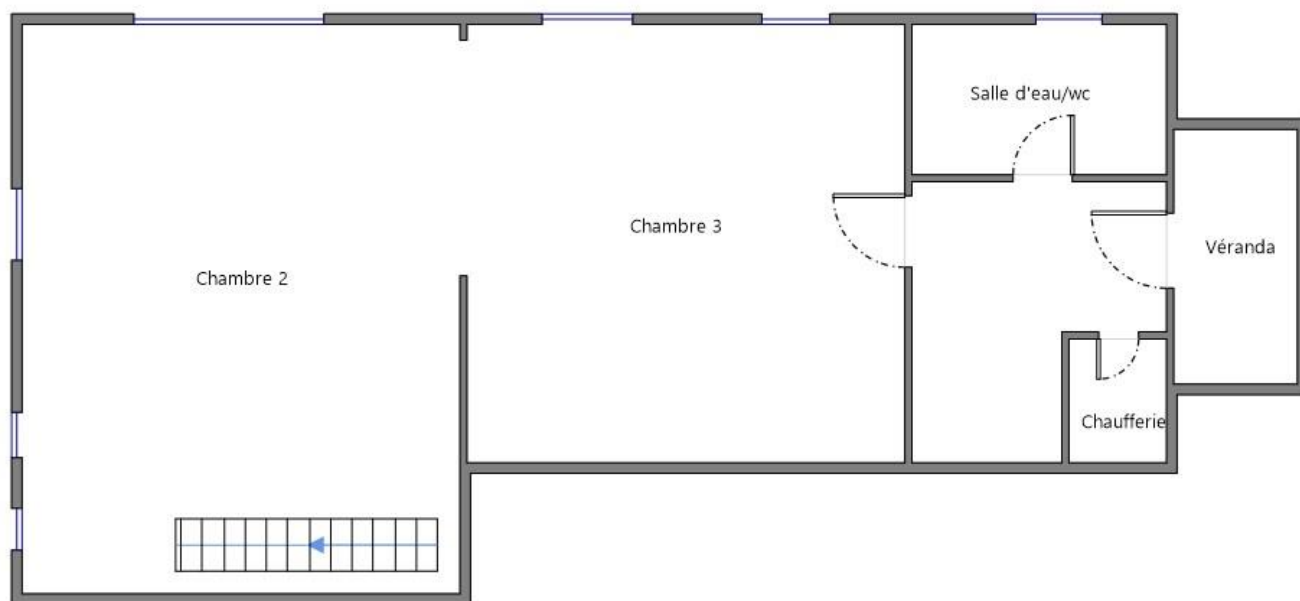
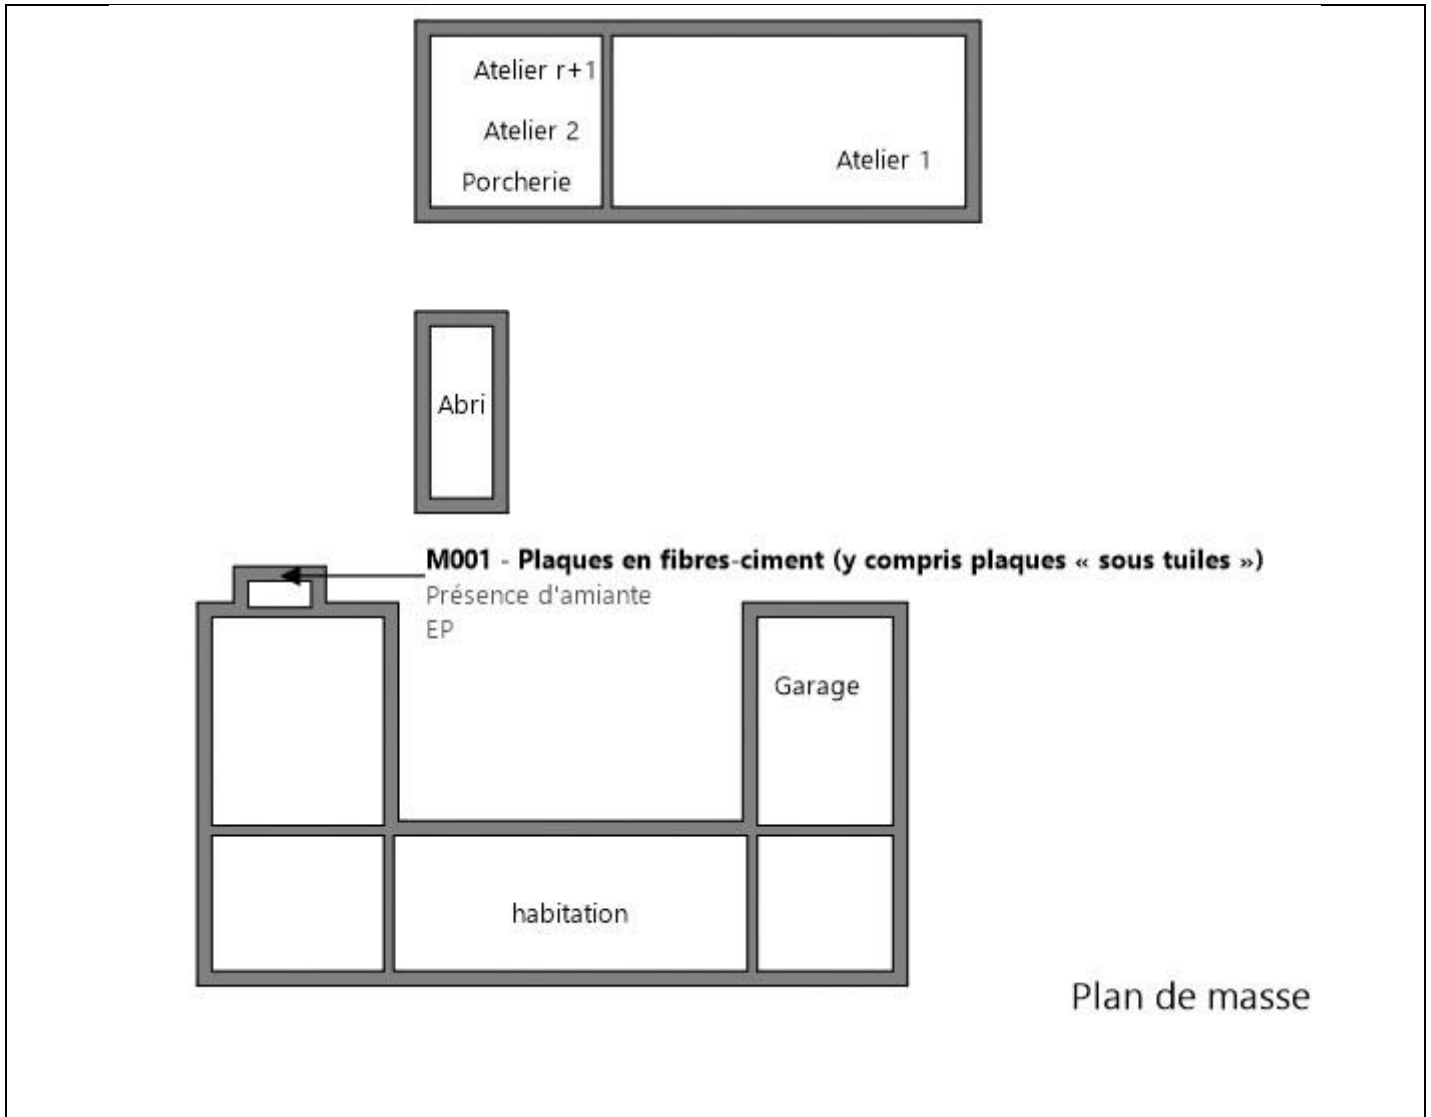
7.1 - Annexe - Schéma de repérage

Localisation	Identifiant + Description	Conclusion (justification)	Etat de conservation** et préconisations*	Photo
Rez de jardin - Garage	<p>Identifiant: M001</p> <p>Description: Plaques en fibres-ciment (y compris plaques « sous tuiles »)</p> <p>Liste selon annexe.13-9 du CSP: B</p>	Présence d'amiante (Sur jugement de l'opérateur)	<p>Matériau non dégradé</p> <p>Résultat EP**</p> <p>Préconisation : Il est recommandé de réaliser une évaluation périodique.</p>

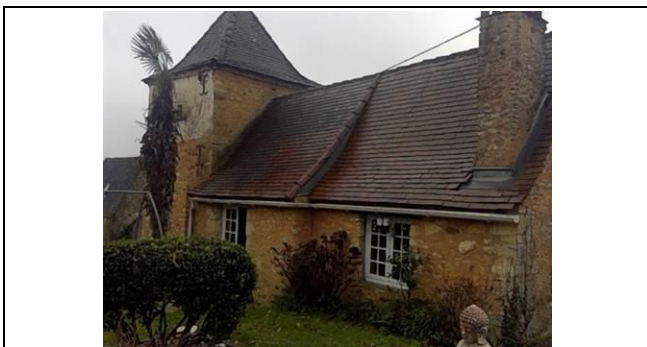
Photo n° Atelier

Localisation	Liste des ouvrages, parties d'ouvrages	Observations et constatations diverses
Général	-	Les zones situées derrière les doublages des murs et plafonds n'ont pas été visitées par défaut d'accès Présence d'indices d'infestation d'autres agents de dégradation biologique
