## RAPPORT DE VISITE

### Contrôle de fonctionnement et d'entretien d'une installation d'assainissement non collectif

N° dossier : ANC-2009-24412-001134

Visite effectuée le 07/06/2016

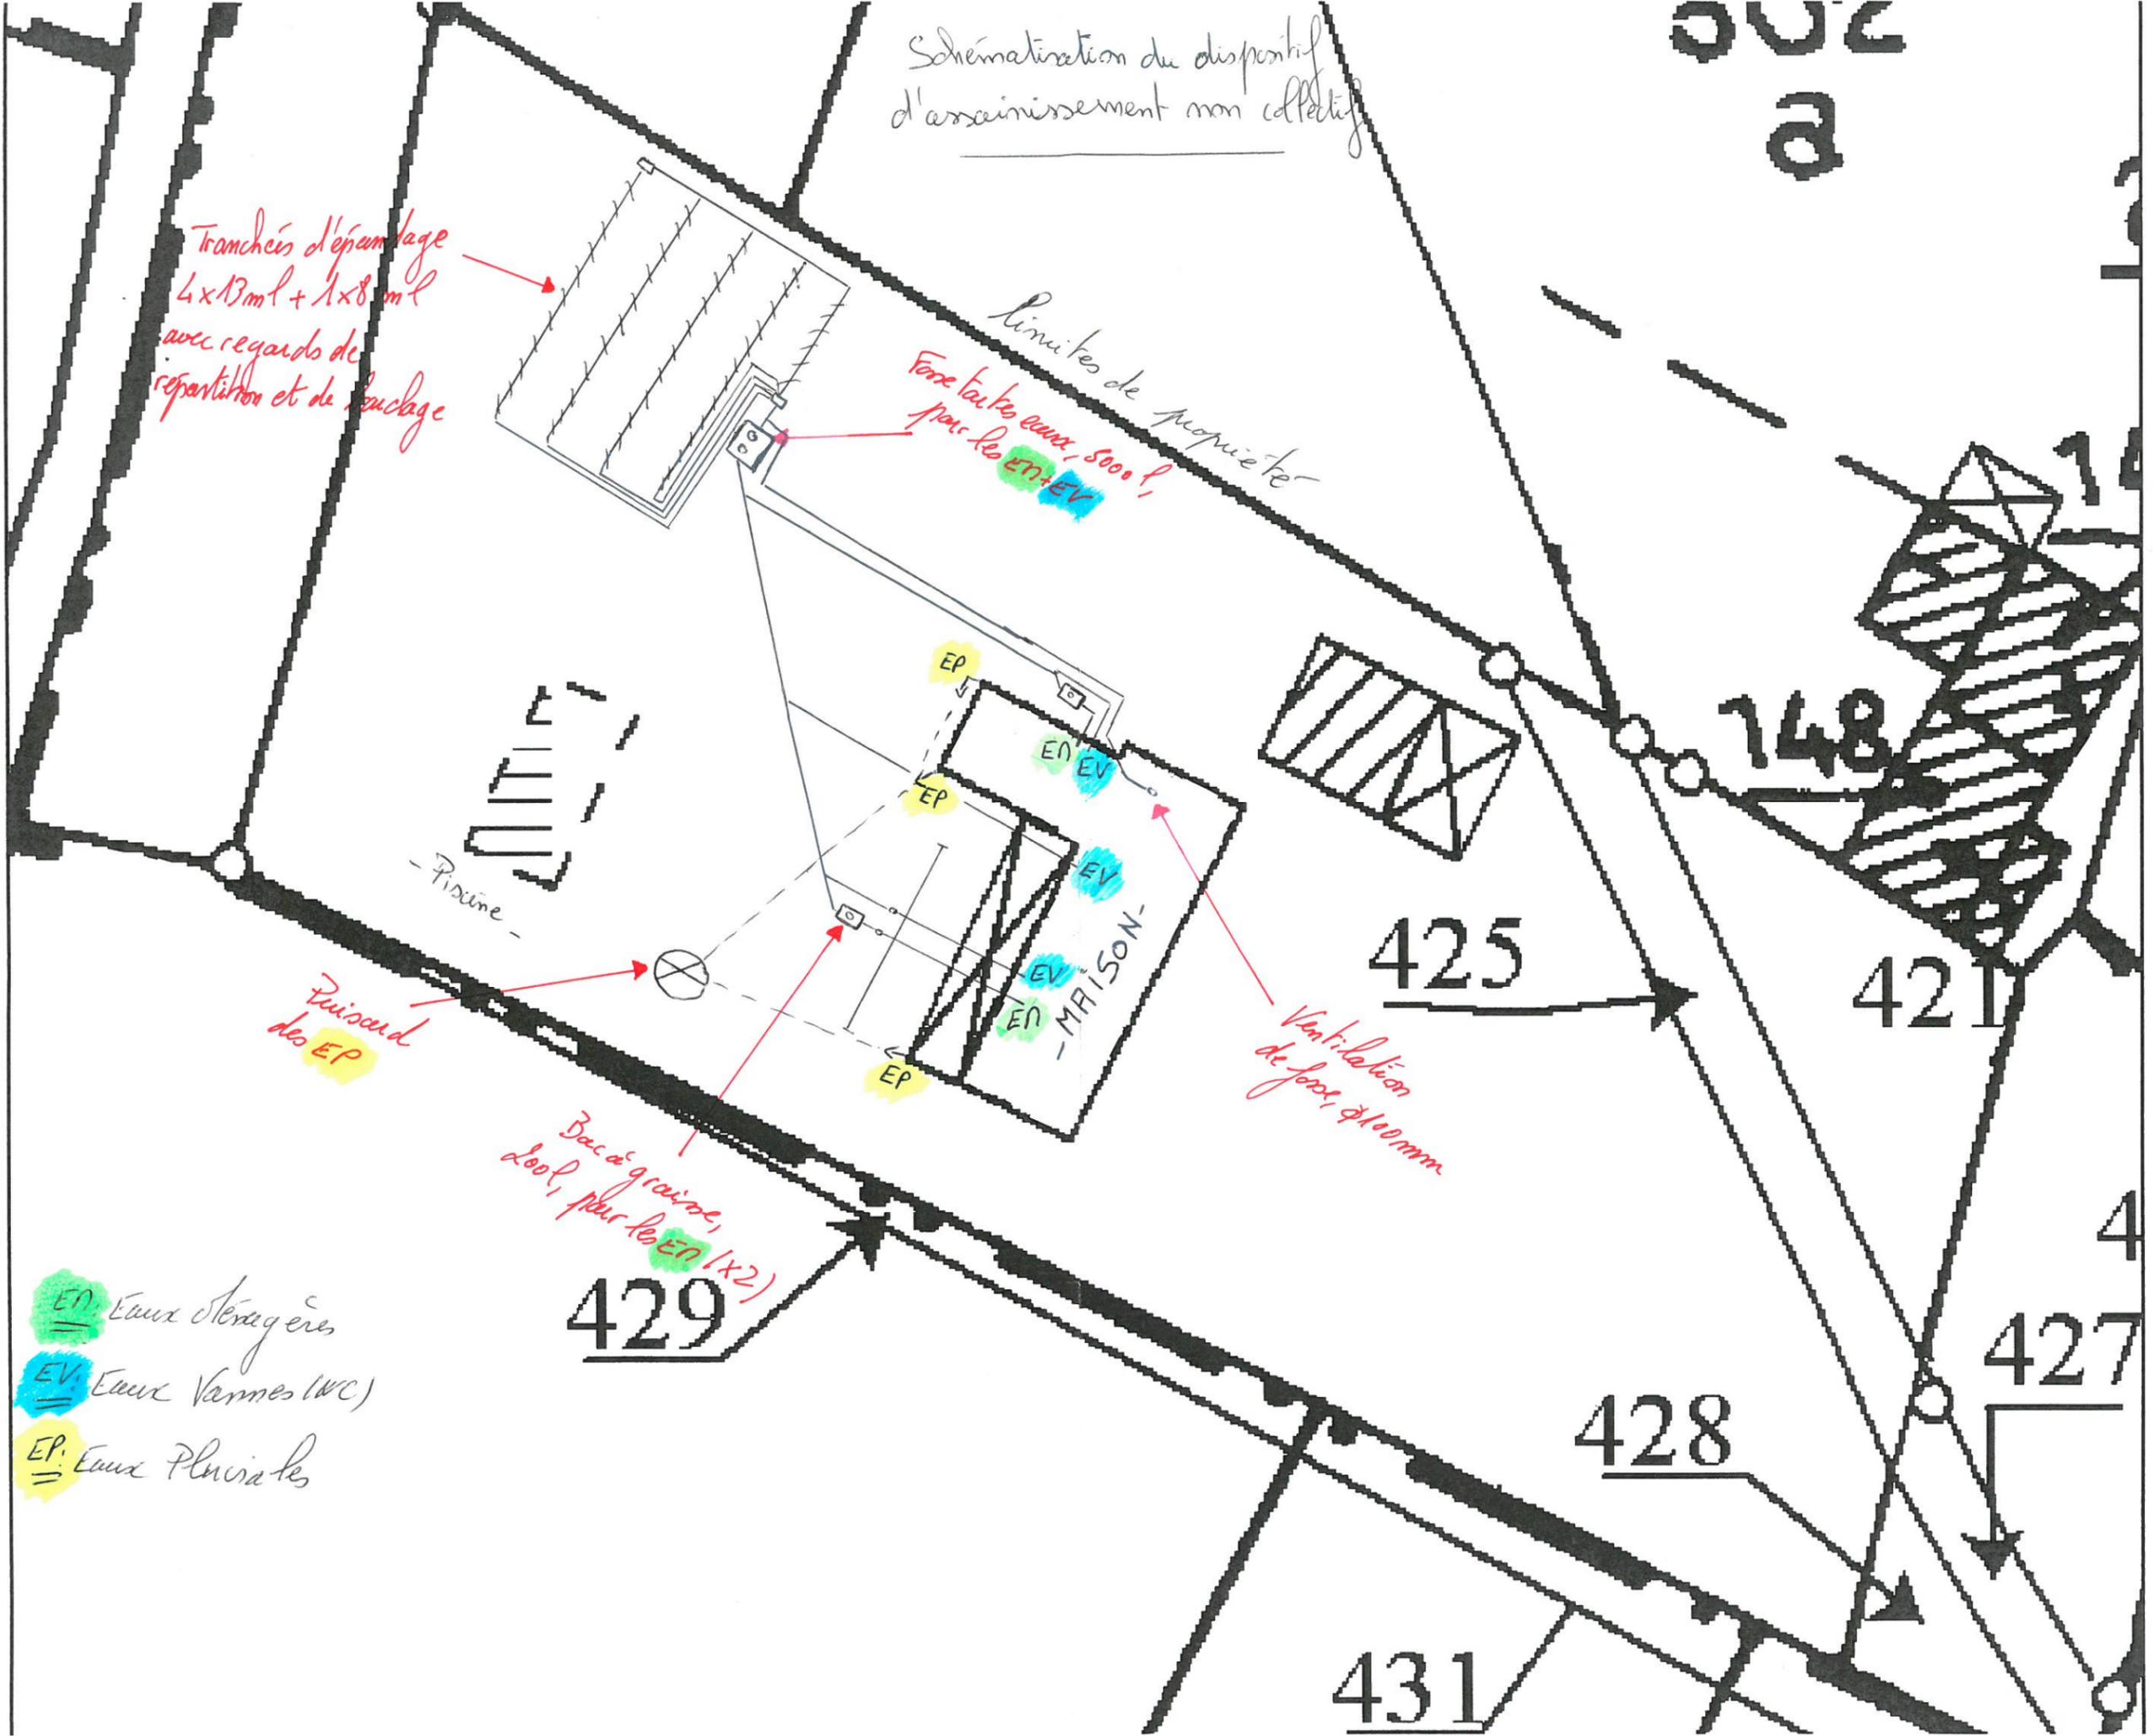
Schématisation du dispositif  
d'assainissement non collectif

Tranchées d'épandage  
4x13ml + 1x8ml  
avec regards de  
répartition et de suchage

Forage toutes eaux, 5000 l,  
pour les EV+EV

Bac à graines,  
200l, pour les EP (x2)

Ventilation  
de fosse, Ø100mm
